Commune de LA-TESTE-DE-BUCH

Plan local de mise en accessibilité de la voirie et des aménagements des espaces publics (PAVE)

1. SYNTHÈSE

2. DIAGNOSTIC

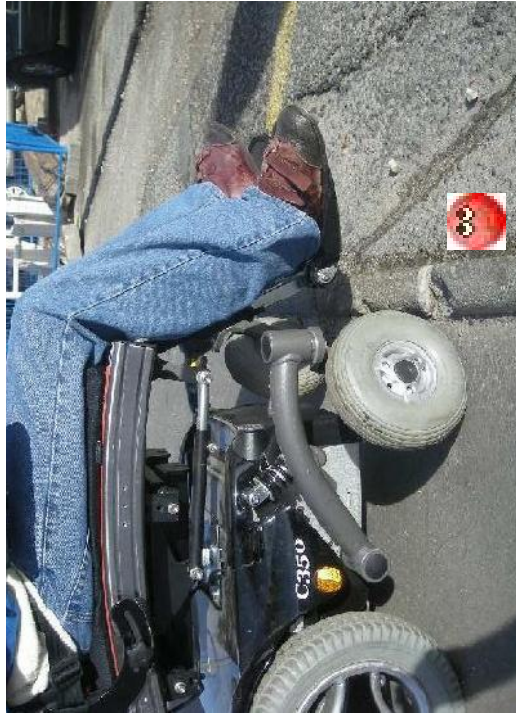
Ressaut de 2 cm maximum

Pour respecter la hauteur maximum de 20 mm pour un ressaut franchissable et considérant qu'une bordure de 50 mm peut-être détectée, les règles de base pour l'implantation des BEV en bordure de trottoir sont les suivantes :
