**PLAN D'AMENAGEMENT DE LA VOIRIE ET DES ESPACES PUBLICS**

**Ville d'Arcachon**

**Quartier du Moulleau**

**Réf. Mission :** AC/15900048

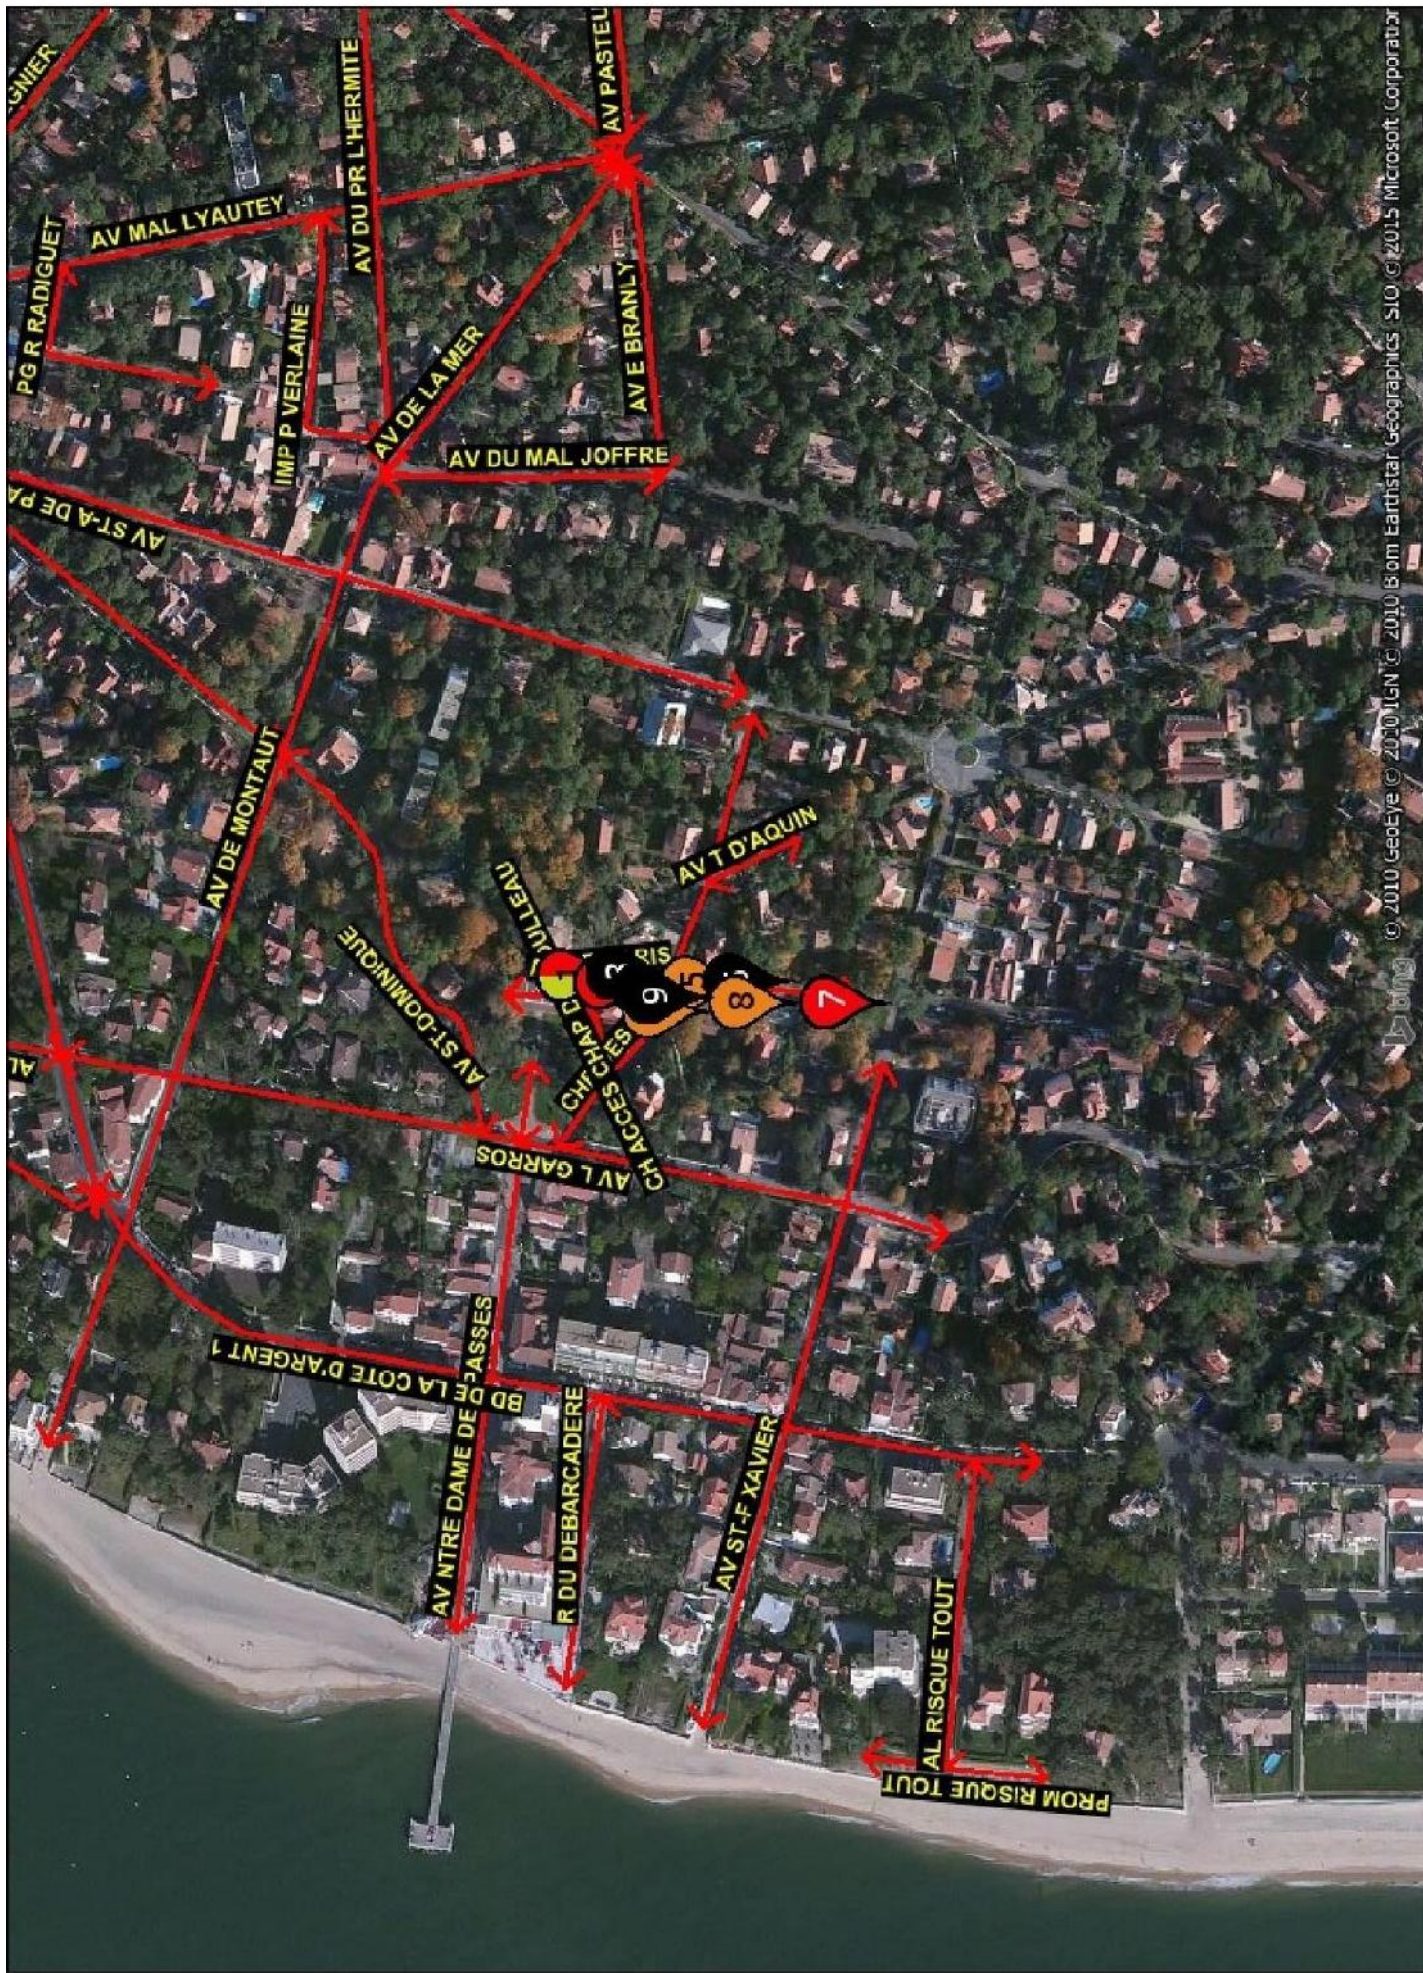
Zone : Moulleau / AE-AL DE PARIS

N°	Handicaps	Photo	Elément de la chaîne de déplacement	Fonction	Point d'analyse	Préconisation	Quantitatif	Prix estimatif	Observation	Priorité
AE1

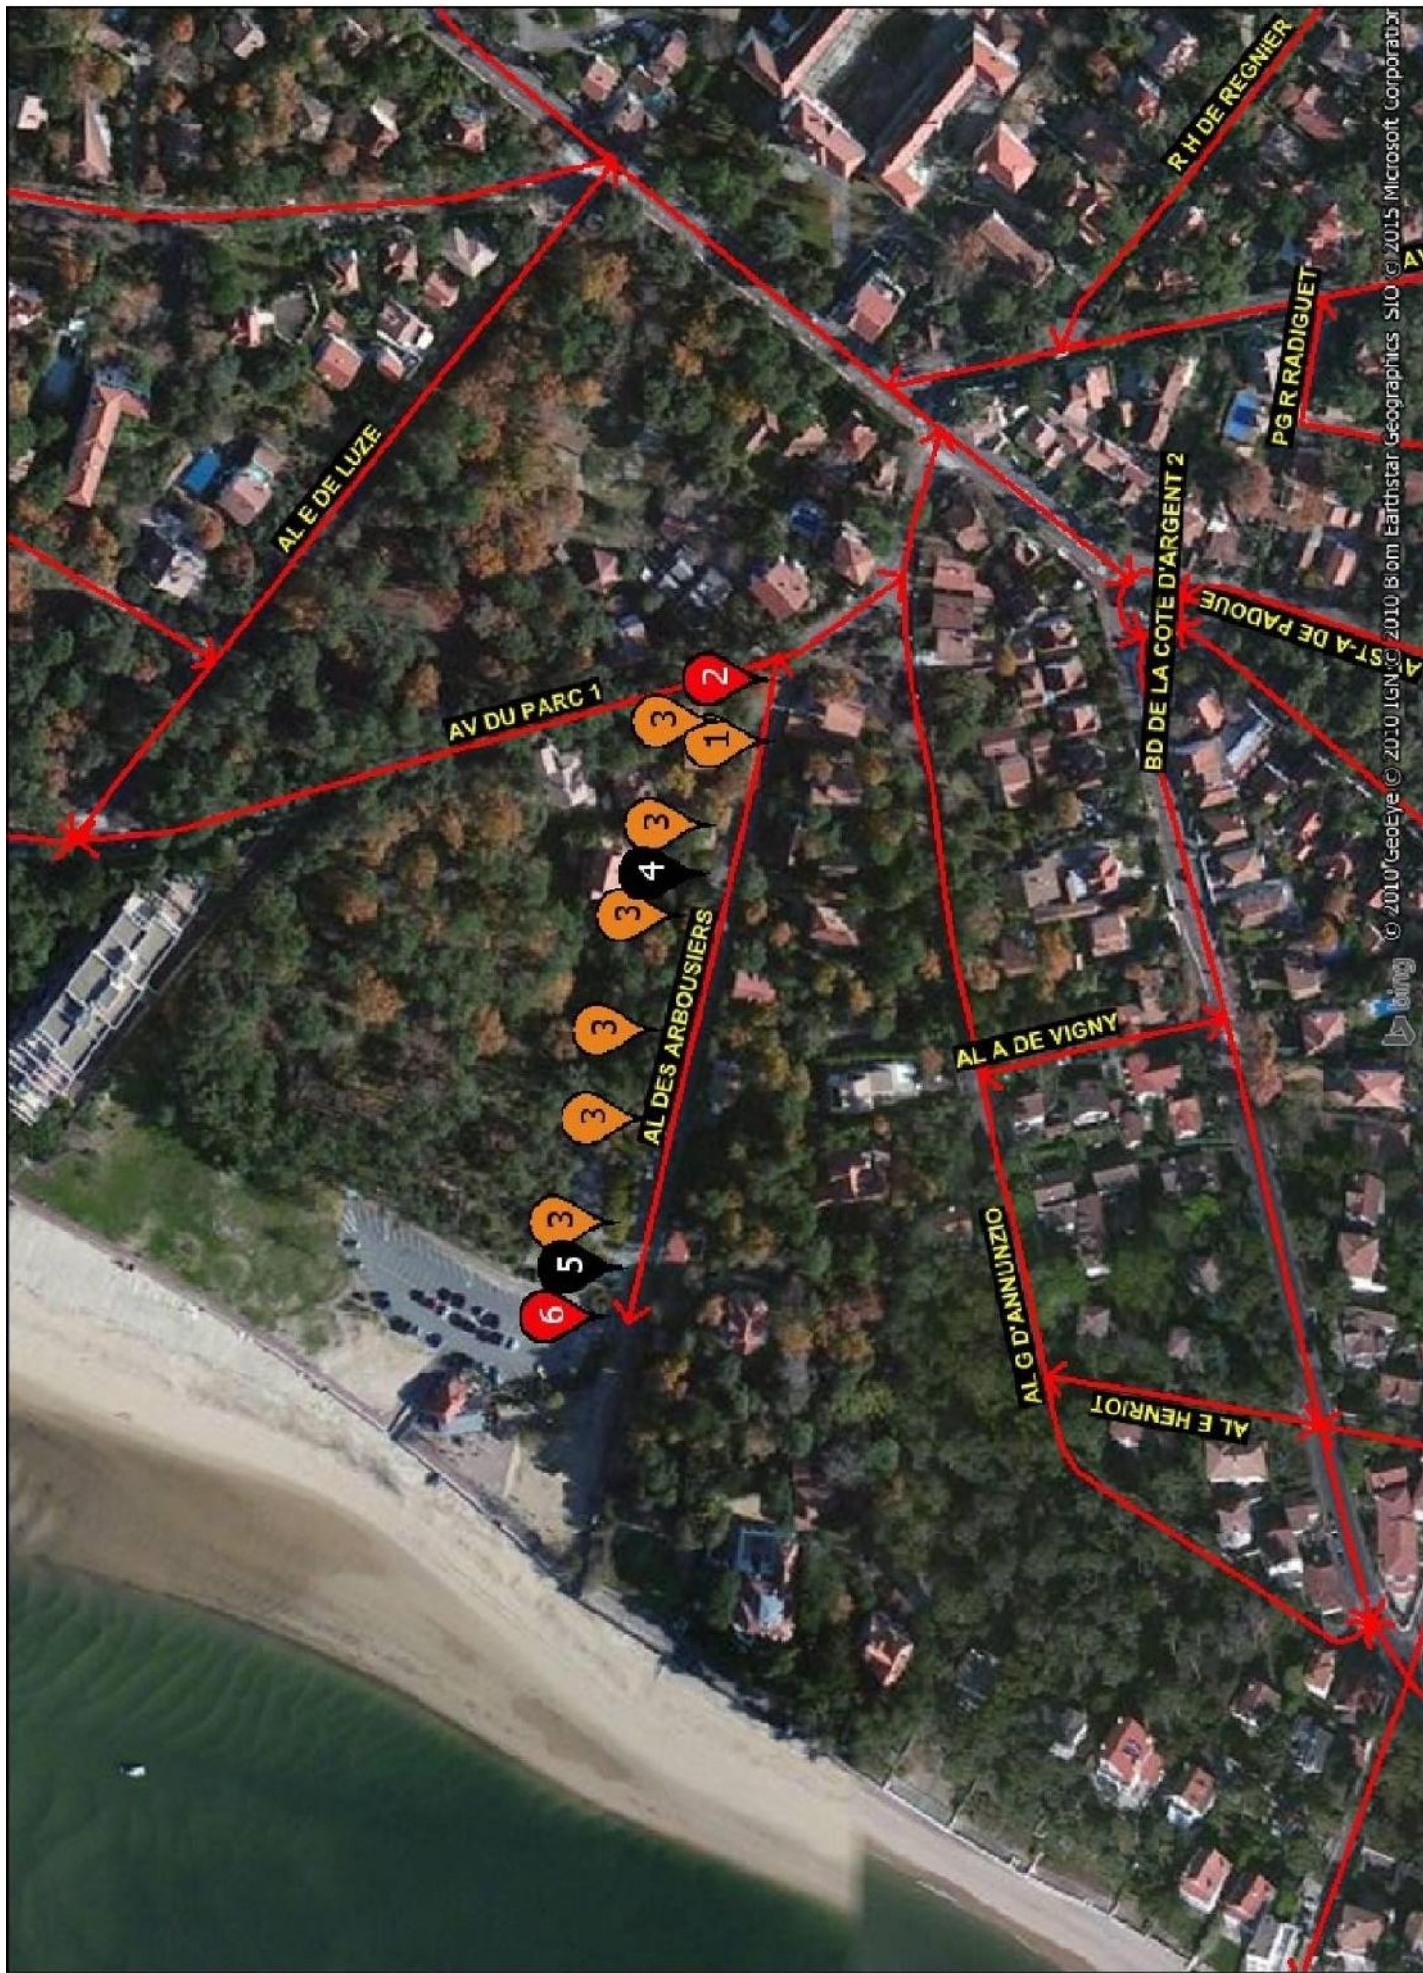
**Zone : Mouleau / AG-AL DES ARBOUSIERS**

N°	Handicaps	Photo	Elément de la chaîne de déplacement	Fonction	Point d'analyse	Préconisation	Quantitatif	Prix estimatif	Observation	Priorité
AG1			Circulation horizontale	Circulation	Largeur	<b>PC1</b> : (Largeur du cheminement insuffisante) Aménagement d'un passage de 1.40m en élargissant le cheminement piéton par reprise du trottoir <b>Note</b> : Présence d'une piste cyclable. Possibilité de cheminer de l'autre côté si mise en conformité du trottoir d'en face et des traversées.	<b>PC1</b> : 450 ml	<b>PC1</b> : Prix opt. : 0 € HT Total : 0 € HT		2
AG2			Traversée globale	Sécurité	Caractéristiques de la traversée (normes de BEV susceptibles de modification)	<b>PC1</b> : (Traversée non-conforme) Sécuriser la traversée : revoir la configuration de la traversée (abaissée, BEV, marquage, potelets, guidage)	<b>PC1</b> : 1	<b>PC1</b> : 2300 € HT Total : 2300 € HT		1
AG3			Obstacle permanent	Utilisation	Largeur de passage, détection, et contraste	<b>PC1</b> : (Rétrécissement ponctuel non conforme) Aménagement d'un passage de 1.40m en élargissant le cheminement piéton (base élargissement de trottoir) <b>Note</b> : L'élargissement du cheminement au niveau de l'obstacle nécessite la suppression d'une place de stationnement.	<b>PC1</b> : 12 ml	<b>PC1</b> : 4320 € HT Total : 4320 € HT		2

AG4			Circulation horizontale	Circulation	Profil en travers	<b>PC1</b> : (Devers latéral du cheminement trop fort) IMPOSSIBILITE TECHNIQUE : Application d'une mesure alternative <b>Note</b> : Impossibilité technique du fait que cela bloquerait l'accès à l'habitation en voiture.	<b>PC1</b> : 1 Mesure organisationnelle	<b>PC1</b> : 0 € HT Total : 0 € HT		2
AG5			Circulation horizontale	Circulation	Profil en travers	<b>PC1</b> : (Devers latéral du cheminement trop fort) IMPOSSIBILITE TECHNIQUE : Application d'une mesure alternative <b>Note</b> : Impossibilité technique du fait que cela bloquerait l'accès à l'habitation en voiture.	<b>PC1</b> : 1 Mesure organisationnelle	<b>PC1</b> : 0 € HT Total : 0 € HT		2
AG6			Traversée globale	Sécurité	Caractéristiques de la traversée (normes de BEV susceptibles de modification)	<b>PC1</b> : (Traversée non-conforme) Sécuriser la traversée : revoir la configuration de la traversée (abaissée, BEV, marquage, potelets, guidage) <b>Note</b> : Prévoir une traversée pour éviter une rupture du cheminement piéton et le sécuriser.	<b>PC1</b> : 1	<b>PC1</b> : 2300 € HT Total : 2300 € HT		1

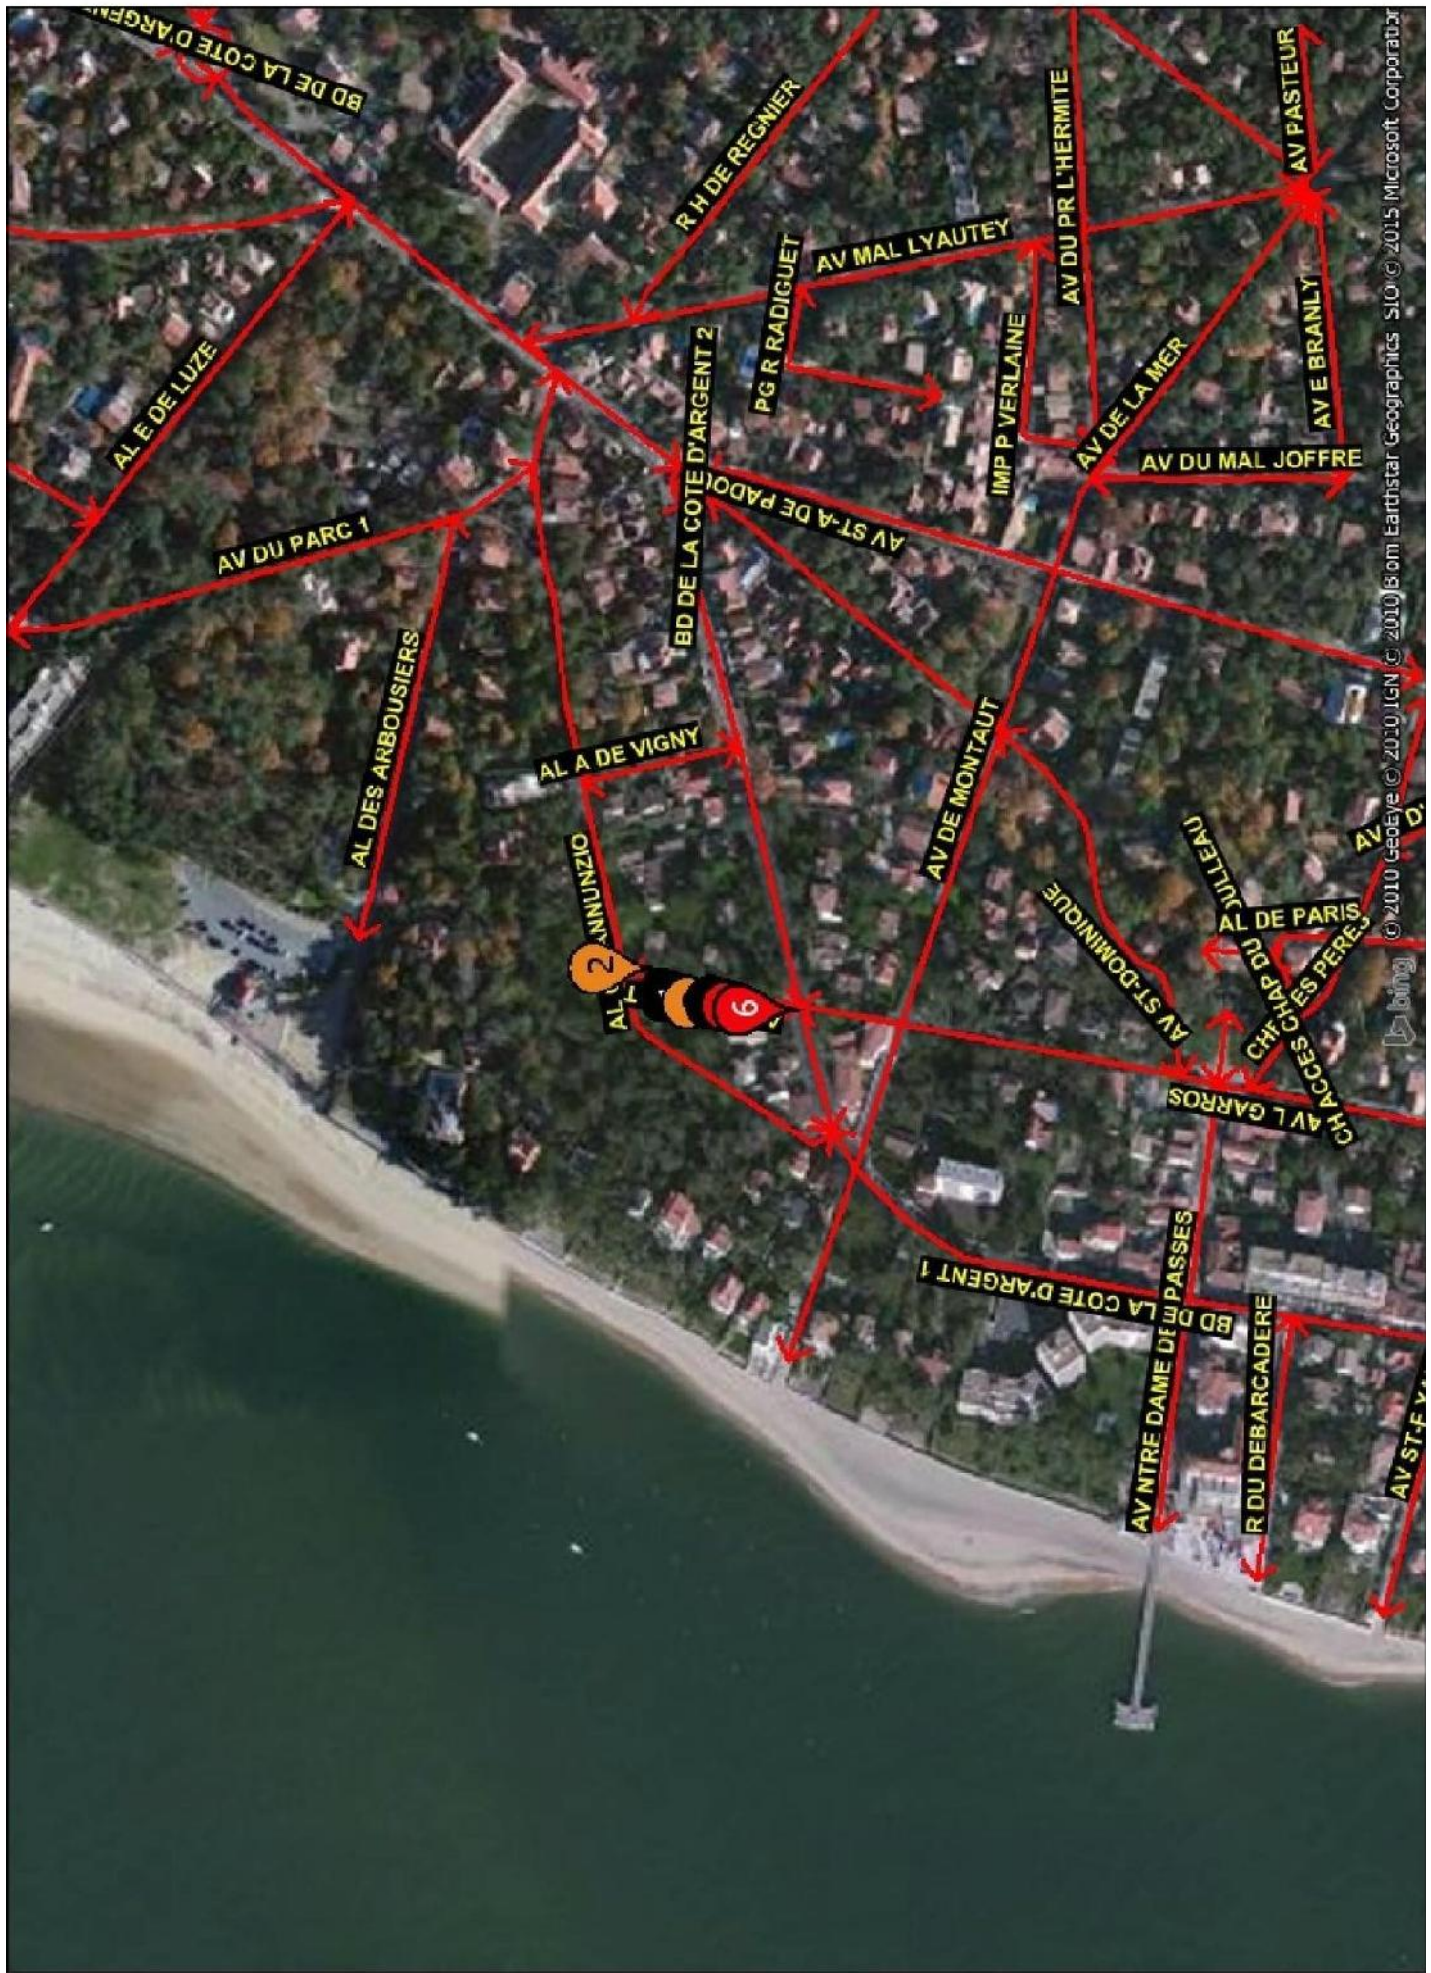
**Zone : Moulleau / BZ-AL E HENRIOT**

N°	Handicaps	Photo	Elément de la chaîne de déplacement	Fonction	Point d'analyse	Préconisation	Quantitatif	Prix estimatif	Observation	Priorité
BZ1			Circulation horizontale	Circulation	Profil en travers	<b>PC1</b> : (Devers latéral du cheminement trop fort) IMPCASSIBILITE TECHNIQUE : Application d'une mesure alternative <b>Note</b> : <i>Impossibilité technique du fait que cela bloquerait l'accès aux habitations en voiture.</i>	<b>PC1</b> : 2 Mesure organisationnelle	<b>PC1</b> : 0 € HT <b>Total</b> : 0 € HT		2
BZ2			Circulation horizontale	Sécurité	Qualité du Revêtement	<b>PC1</b> : (Revêtement dégradé) Améliorer la circulation, notamment en stabilisant le sol par la pose d'un revêtement conforme type bitumeux (non meuble, non glissant, sans obstacles et sur une largeur de 1,40m) <b>Note</b> : <i>Praticable. Traité avec l'élargissement du cheminement. Cf. BZ3</i>	<b>PC1</b> : 100 ml	<b>PC1</b> : Prix opt. : 0 € HT <b>Total</b> : 0 € HT		3

BZ3			Circulation horizontale	Circulation	Largeur	<b>PC1</b> : (Largeur du cheminement insuffisante) Aménagement d'un passage de 1,40m en élargissant: le cheminement piéton par reprise du trottoir <b>Note</b> : <i>Praticable.</i>	<b>PC1</b> : 100 ml	<b>PC1</b> : 36000 € HT <b>Total</b> : 36000 € HT		3
BZ4			Obstacle permanent	Utilisation	Largeur de passage, détection, et contraste	<b>PC1</b> : (Rétrécissement ponctuel non praticable) IMPCASSIBILITE TECHNIQUE : Application d'une mesure alternative <b>Note</b> : <i>Impossible de déplacer l'obstacle. En effet, comme il s'agit d'un poteau électrique, le déplacement de l'obstacle entraînerait toute une réinstallation électrique.</i>	<b>PC1</b> : 2 Mesure organisationnelle	<b>PC1</b> : 0 € HT <b>Total</b> : 0 € HT		1
BZ5			Obstacle permanent	Utilisation	Largeur de passage, détection, et contraste	<b>PC1</b> : (Rétrécissement ponctuel non praticable) Agrandir le passage en déplaçant l'obstacle hors du cheminement + reprise du revêtement <b>Note</b> : <i>Concerne un arbre.</i>	<b>PC1</b> : 1 u	<b>PC1</b> : Prix opt. : 1000 € HT <b>Total</b> : 1000 € HT		1

BZ6			Traversée globale	Sécurité	Caractéristiques de la traversée (normes de BEV susceptibles de modification)	<b>PC3</b> : (Absence de BEV) Sécuriser la traversée par implantation de bandes d'éveil de vigilance de type thermocoillé au droit de la traversée. <b>PC8</b> : (Passage piéton non délimité) Implantation de repères latéraux pour améliorer le guidage des personnes déficientes visuelles	<b>PC3</b> : 3 ml <b>PC8</b> : 12 ml	<b>PC3</b> : 495 € HT <b>PC8</b> : 1980 € HT <b>Total</b> : 2475 € HT		2
<b>TOTAL DE LA ZONE:</b>								<b>39475 € HT</b>

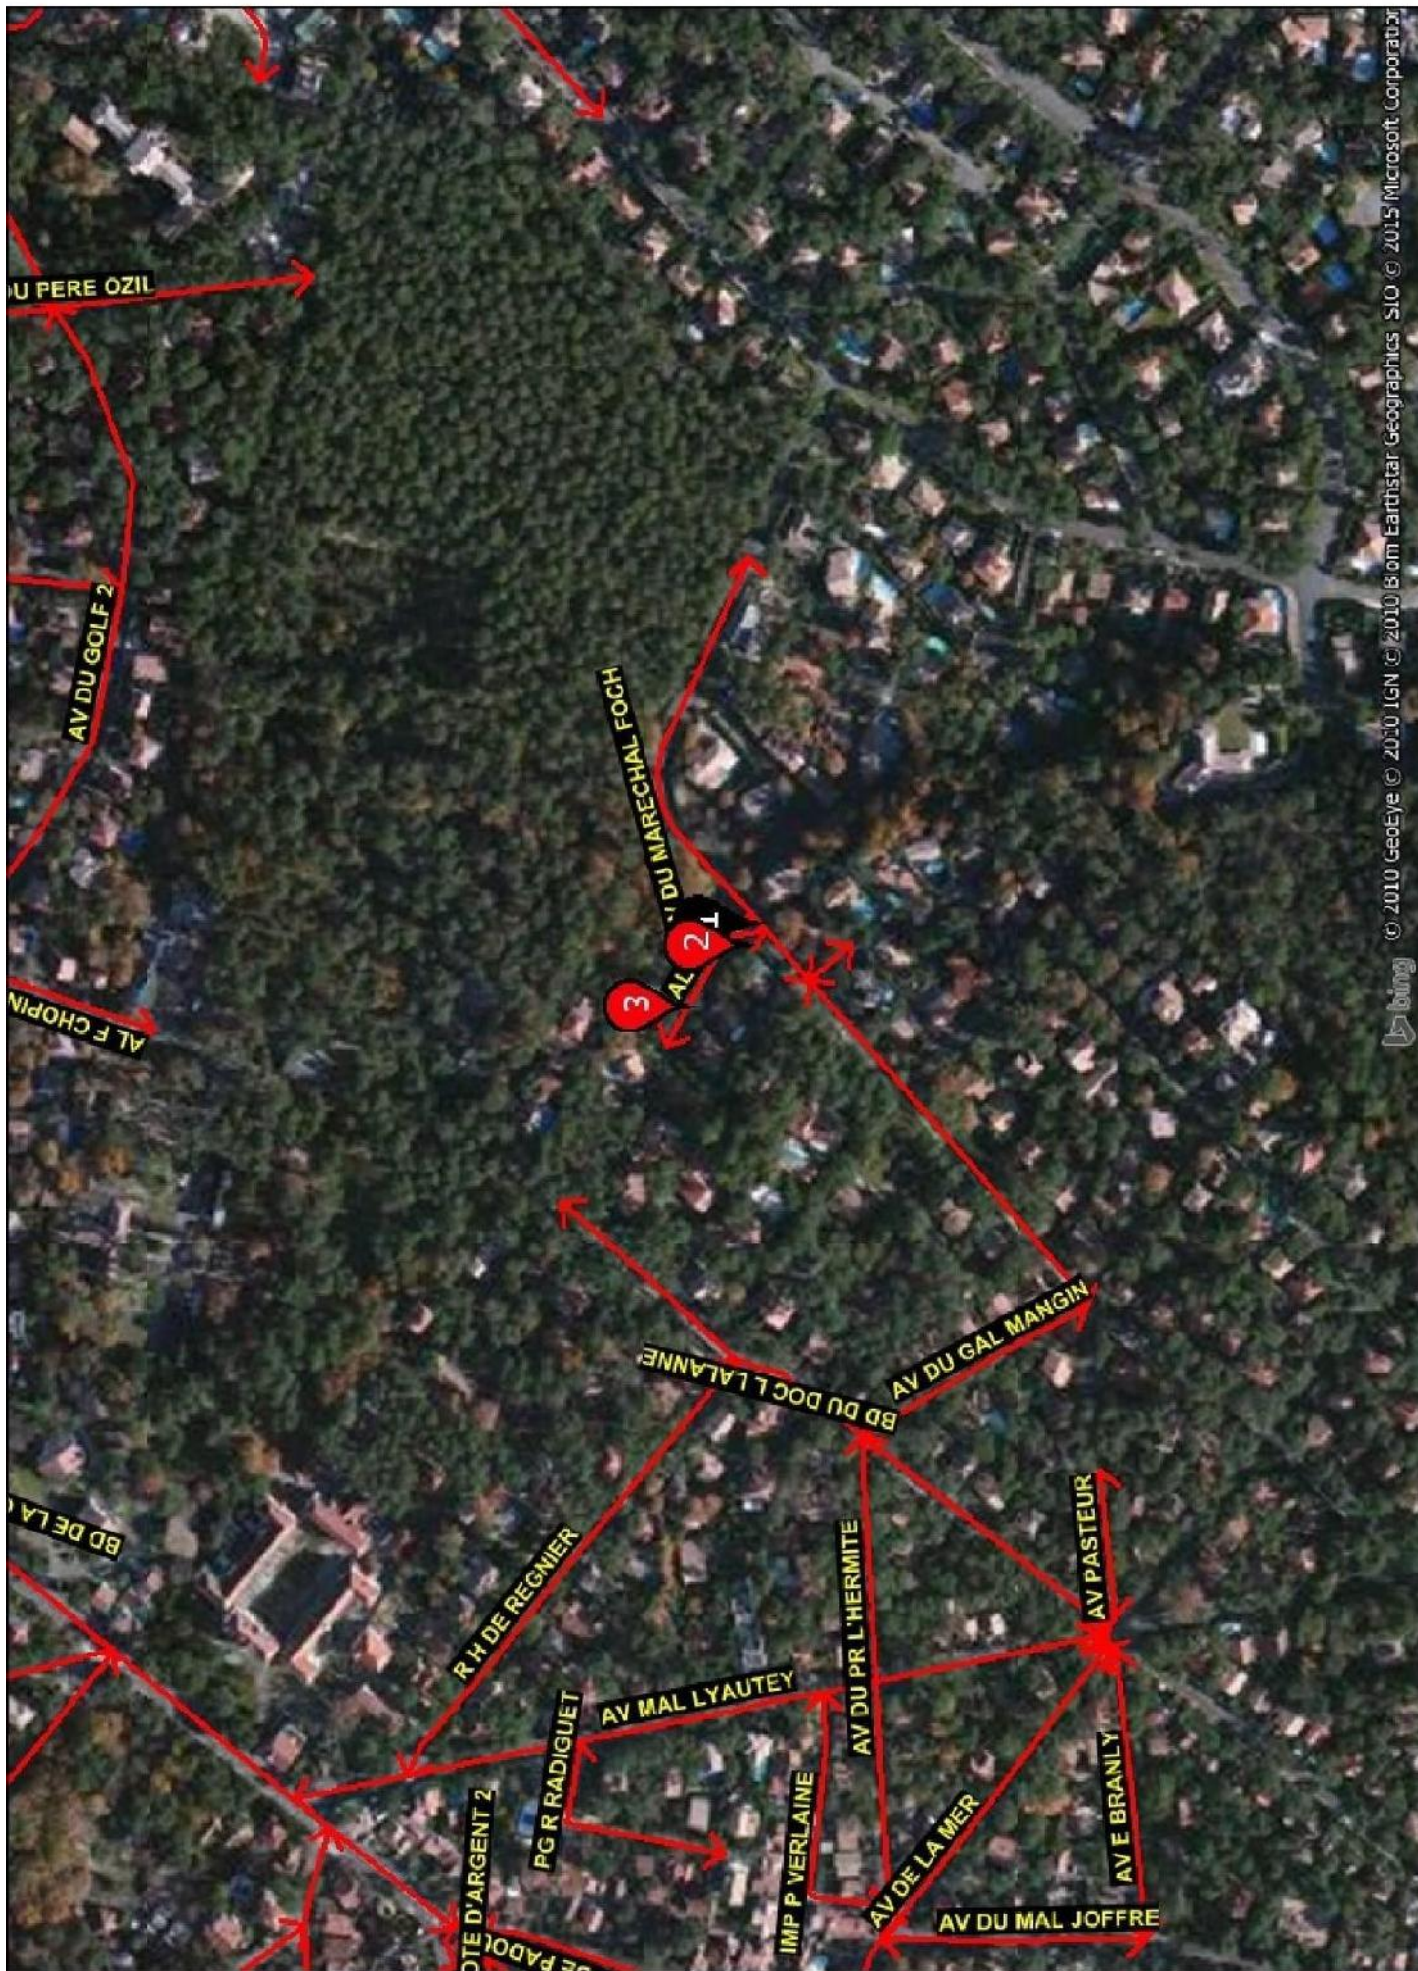
Zone : Mouilleau / CH-AL FOCH

N°	Handicaps	Photo	Elément de la chaîne de déplacement	Fonction	Point d'analyse	Préconisation	Quantitatif	Prix estimatif	Observation	Priorité
CH1

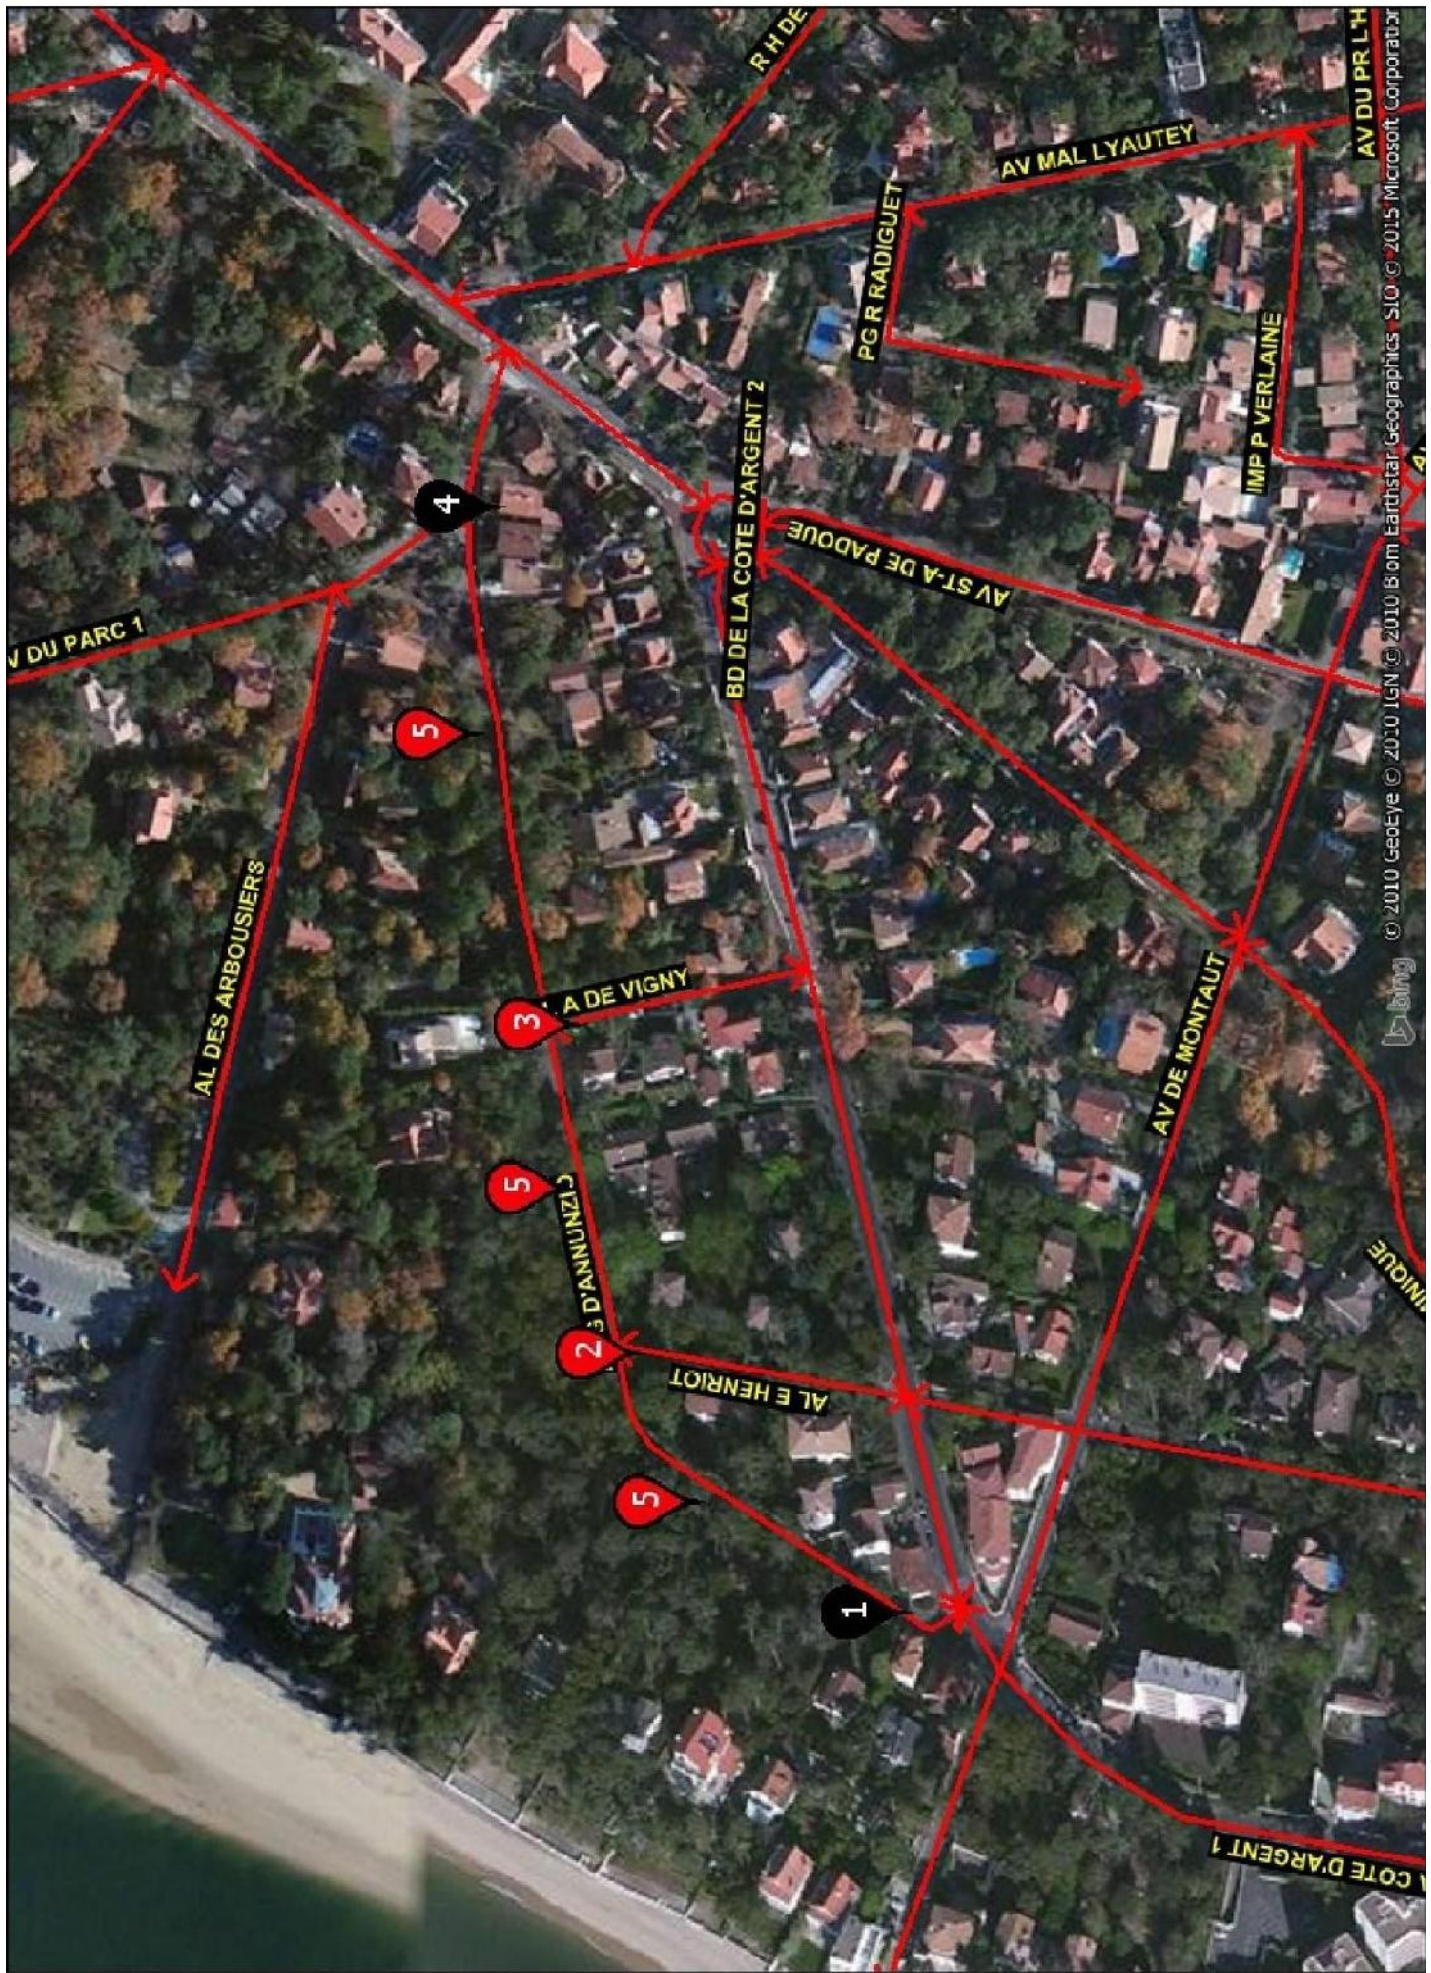
Zone : Moulleau / CJ-AL G D'ANNUNZIO

N°	Handicaps	Photo	Elément de la chaîne de déplacement	Fonction	Point d'analyse	Préconisation	Quantitatif	Prix estimatif	Observation	Priorité
CJ1			Obstacle permanent	Utilisation	Largeur de passage, détection, et contraste	<b>PC1</b> : (Rétrécissement ponctuel non praticable) <b>IMPOSSIBILITE TECHNIQUE</b> : Application d'une mesure alternative <b>Note</b> : Sur une distance d'environ 450 m. La largeur de la chaussée actuelle ne permet pas l'élargissement du cheminement. En effet, cela nécessiterait la réduction voire la suppression de la piste cyclable.	<b>PC1</b> : 1 Mesure organisationnelle	<b>PC1</b> : 0 € HT  Total : 0 € HT		1
CJ2			Traversée globale	Sécurité	Caractéristiques de la traversée (normes de BEV susceptibles de modification)	<b>PC1</b> : (Traversée non-conforme) Sécuriser la traversée : revoir la configuration de la traversée (abaissée, BEV, marquage, potelets, guidage) <b>Note</b> : Prévoir une traversée pour éviter une rupture du cheminement piéton et le sécuriser.	<b>PC1</b> : 1	<b>PC1</b> : 2300 € HT  Total : 2300 € HT		1

CJ3			Traversée globale	Sécurité	Caractéristiques de la traversée (normes de BEV susceptibles de modification)	<b>PC1</b> : (Traversée non-conforme) Sécuriser la traversée : revoir la configuration de la traversée (abaissée, BEV, marquage, potelets, guidage) <b>Note</b> : Prévoir une traversée pour éviter une rupture du cheminement piéton et le sécuriser.	<b>PC1</b> : 1	<b>PC1</b> : 2300 € HT  Total : 2300 € HT		1
CJ4			Circulation horizontale	Circulation	Profil en travers	<b>PC1</b> : (Dévers latéral du cheminement trop fort) <b>IMPOSSIBILITE TECHNIQUE</b> : Application d'une mesure alternative <b>Note</b> : Impossibilité technique du fait que cela bloquerait l'accès à l'habitation en voiture.	<b>PC1</b> : 1 Mesure organisationnelle	<b>PC1</b> : 0 € HT  Total : 0 € HT		2
CJ5			Circulation horizontale	Circulation	Largeur	<b>PC1</b> : (Largeur du cheminement insuffisante) Aménagement d'un passage de 1.40m en élargissant le cheminement piéton par reprise du trottoir <b>Note</b> : L'élargissement du cheminement nécessiterait la réduction voire suppression de la piste cyclable. Cependant, il est possible de cheminer sur la piste cyclable pour les personnes UFR.	<b>PC1</b> : 45C ml	<b>PC1</b> : Prix opt. : 0 € HT  Total : 0 € HT		1

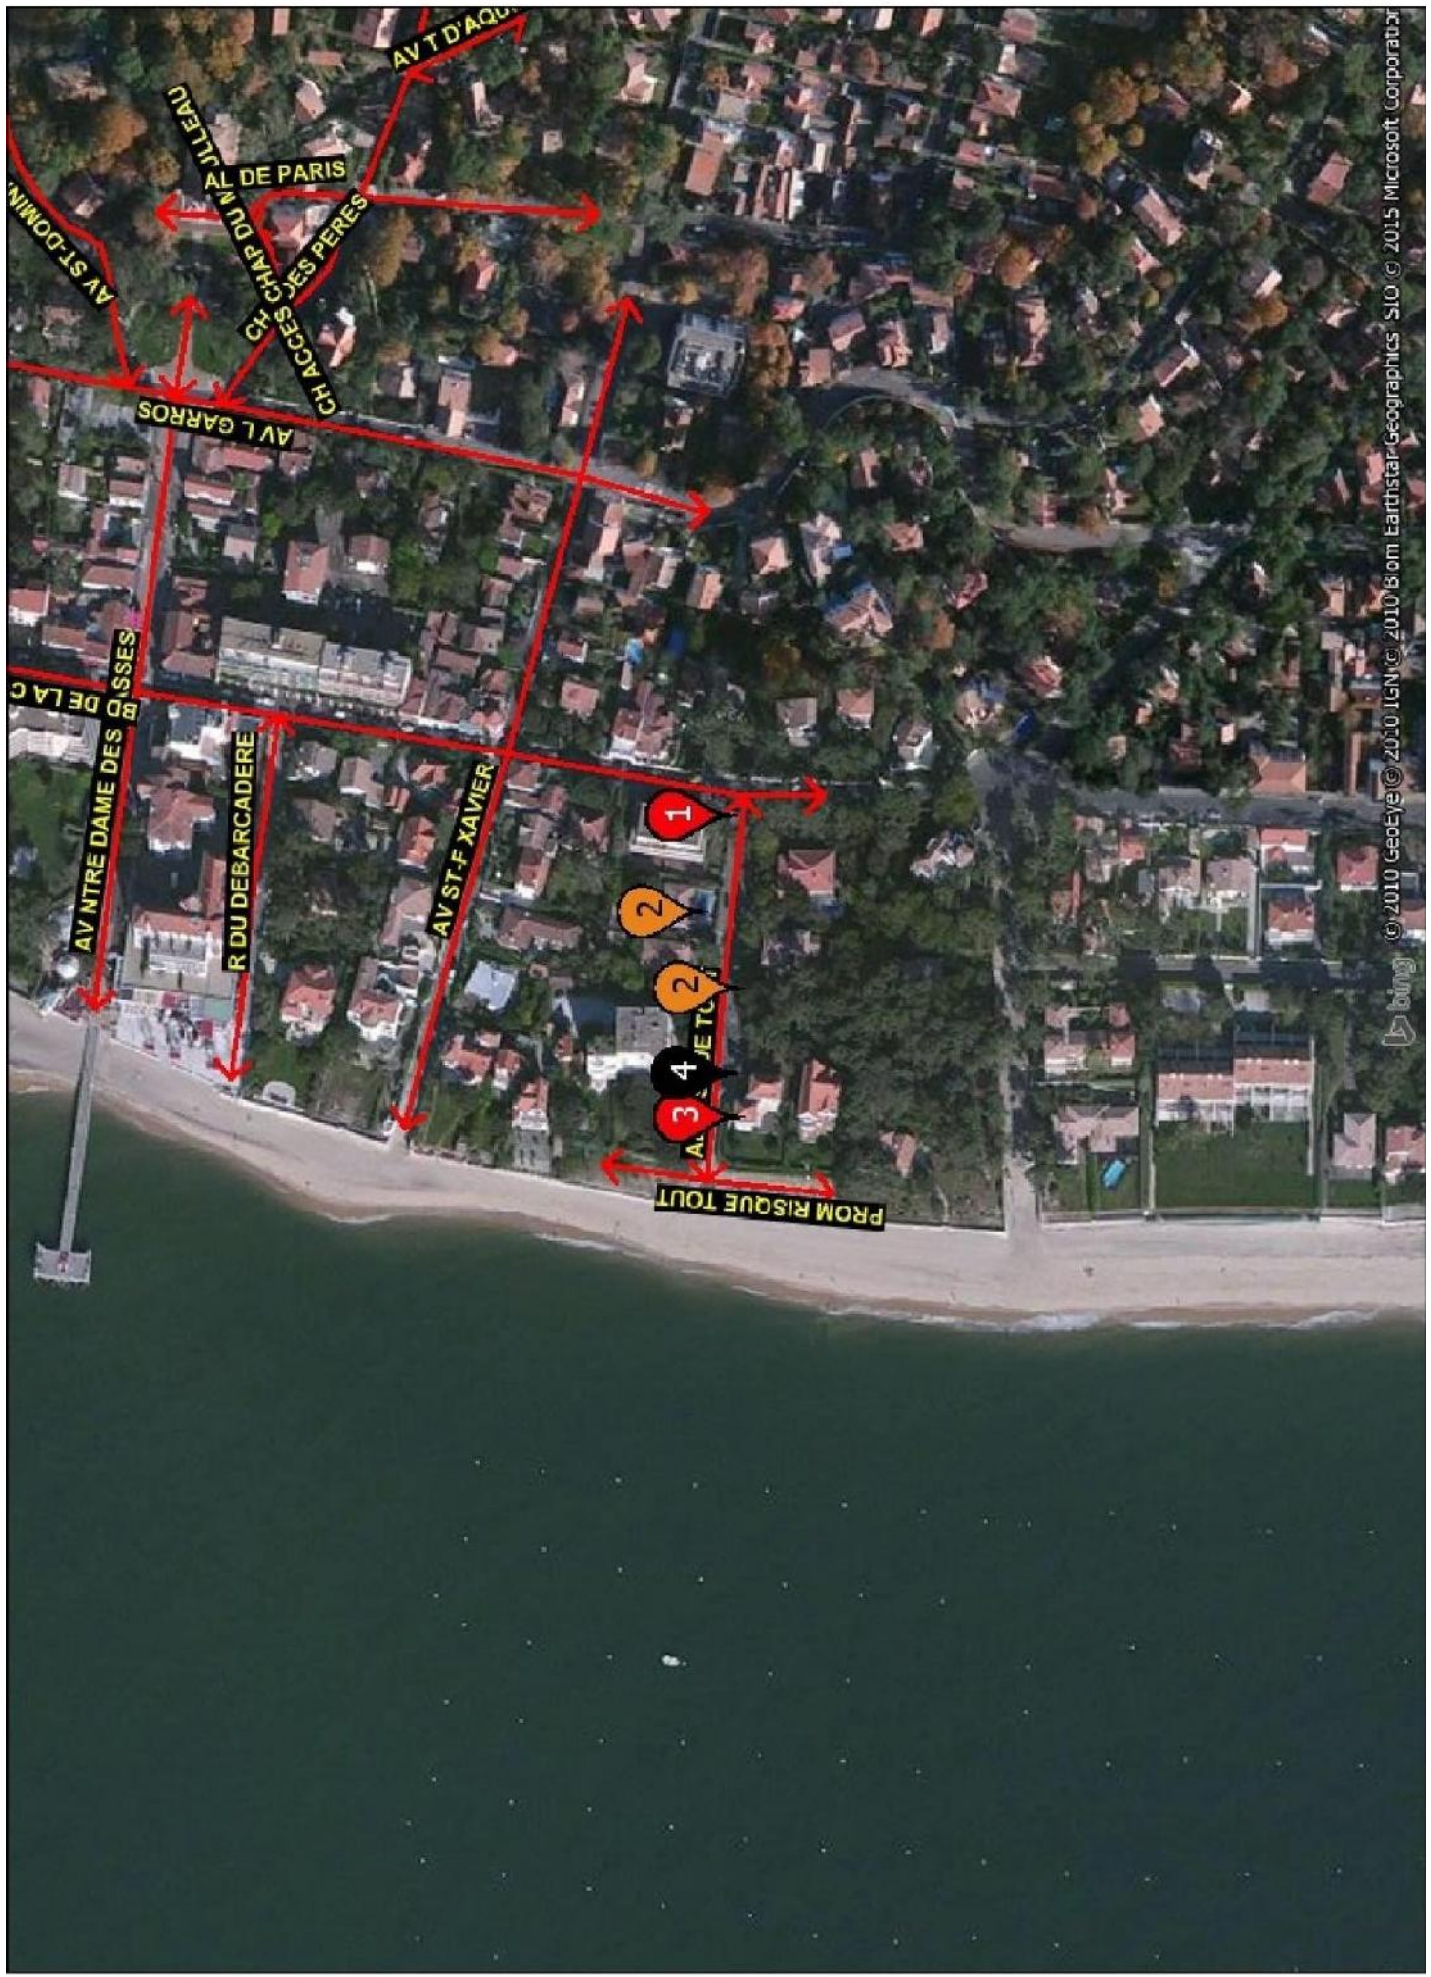
Zone : Mouleau / DT-AL RISQUE TOUT

N°	Handicaps	Photo	Elément de la chaîne de déplacement	Fonction	Point d'analyse	Préconisation	Quantitatif	Prix estimatif	Observation	Priorité
DT1			Traversée globale	Sécurité	Caractéristiques de la traversée (normes de BEV susceptibles de modification)	<p><b>PC2</b> : (Absence d'abaissée de trottoir conforme) Création d'un abaissé de trottoir conforme (bateau)</p> <p><b>PC3</b> : (Absence de BEV) Sécuriser la traversée par implantation de bandes d'éveil de vigilance de type thermocoilé au droit de la traversée.</p> <p><b>PC8</b> : (Passage piéton non délimité) Implantation de repères tactiles latéraux pour améliorer le guidage des personnes déficientes visuelles</p>	<p><b>PC2</b> : 2 u</p> <p><b>PC3</b> : 3 ml</p> <p><b>PC8</b> : 10 ml</p> <p><b>Total</b> : 3685 € HT</p>	<p><b>PC2</b> : 1540 € HT</p> <p><b>PC3</b> : 495 € HT</p> <p><b>PC8</b> : 1650 € HT</p> <p><b>Total</b> : 3685 € HT</p>		2

DT2			Circulation horizontale	Sécurité	Qualité du Revêtement	<p><b>PC1</b> : (Revêtement dégradé) Améliorer la circulation, notamment en stabilisant le sol par la pose d'un revêtement conforme type bitumeux (non meuble non glissant, sans obstacles et sur une largeur de 1,40m)</p> <p><b>Note</b> : Concevoir les deux côtés de la chaussée sur une distance de 100 m.</p>	<b>PC1</b> : 200 ml	<p><b>PC1</b> : 54000 € HT</p> <p><b>Total</b> : 54000 € HT</p>		3
DT3			Stationnement adapté	Utilisation	Conformité du stationnement adapté	<p><b>PC2</b> : (Place de stationnement non-conforme) Modification totale de la place de stationnement adaptée (dimensions, devers, signalisation, raccordement au trottoir</p>	<b>PC2</b> : 1	<p><b>PC2</b> : 1540 € HT</p> <p><b>Total</b> : 1540 € HT</p>		1
DT4			Circulation horizontale	Circulation	Profil en travers	<p><b>PC1</b> : (Devers latéral du cheminement trop fort) IMPOSSIBILITE TECHNIQUE : Application d'une mesure alternative</p> <p><b>Note</b> : Impossibilité technique du fait que cela bloquerait l'accès à l'habitation en voiture.</p>	<b>PC1</b> : 1 Mesure organisationnelle	<p><b>PC1</b> : 0 € HT</p> <p><b>Total</b> : 0 € HT</p>		1
