**PLAN D'AMENAGEMENT DE LA VOIRIE ET DES ESPACES PUBLICS**

**Ville d'Arcachon**

**Quartier du Moulleau**

**Réf. Mission :** AC/15900048

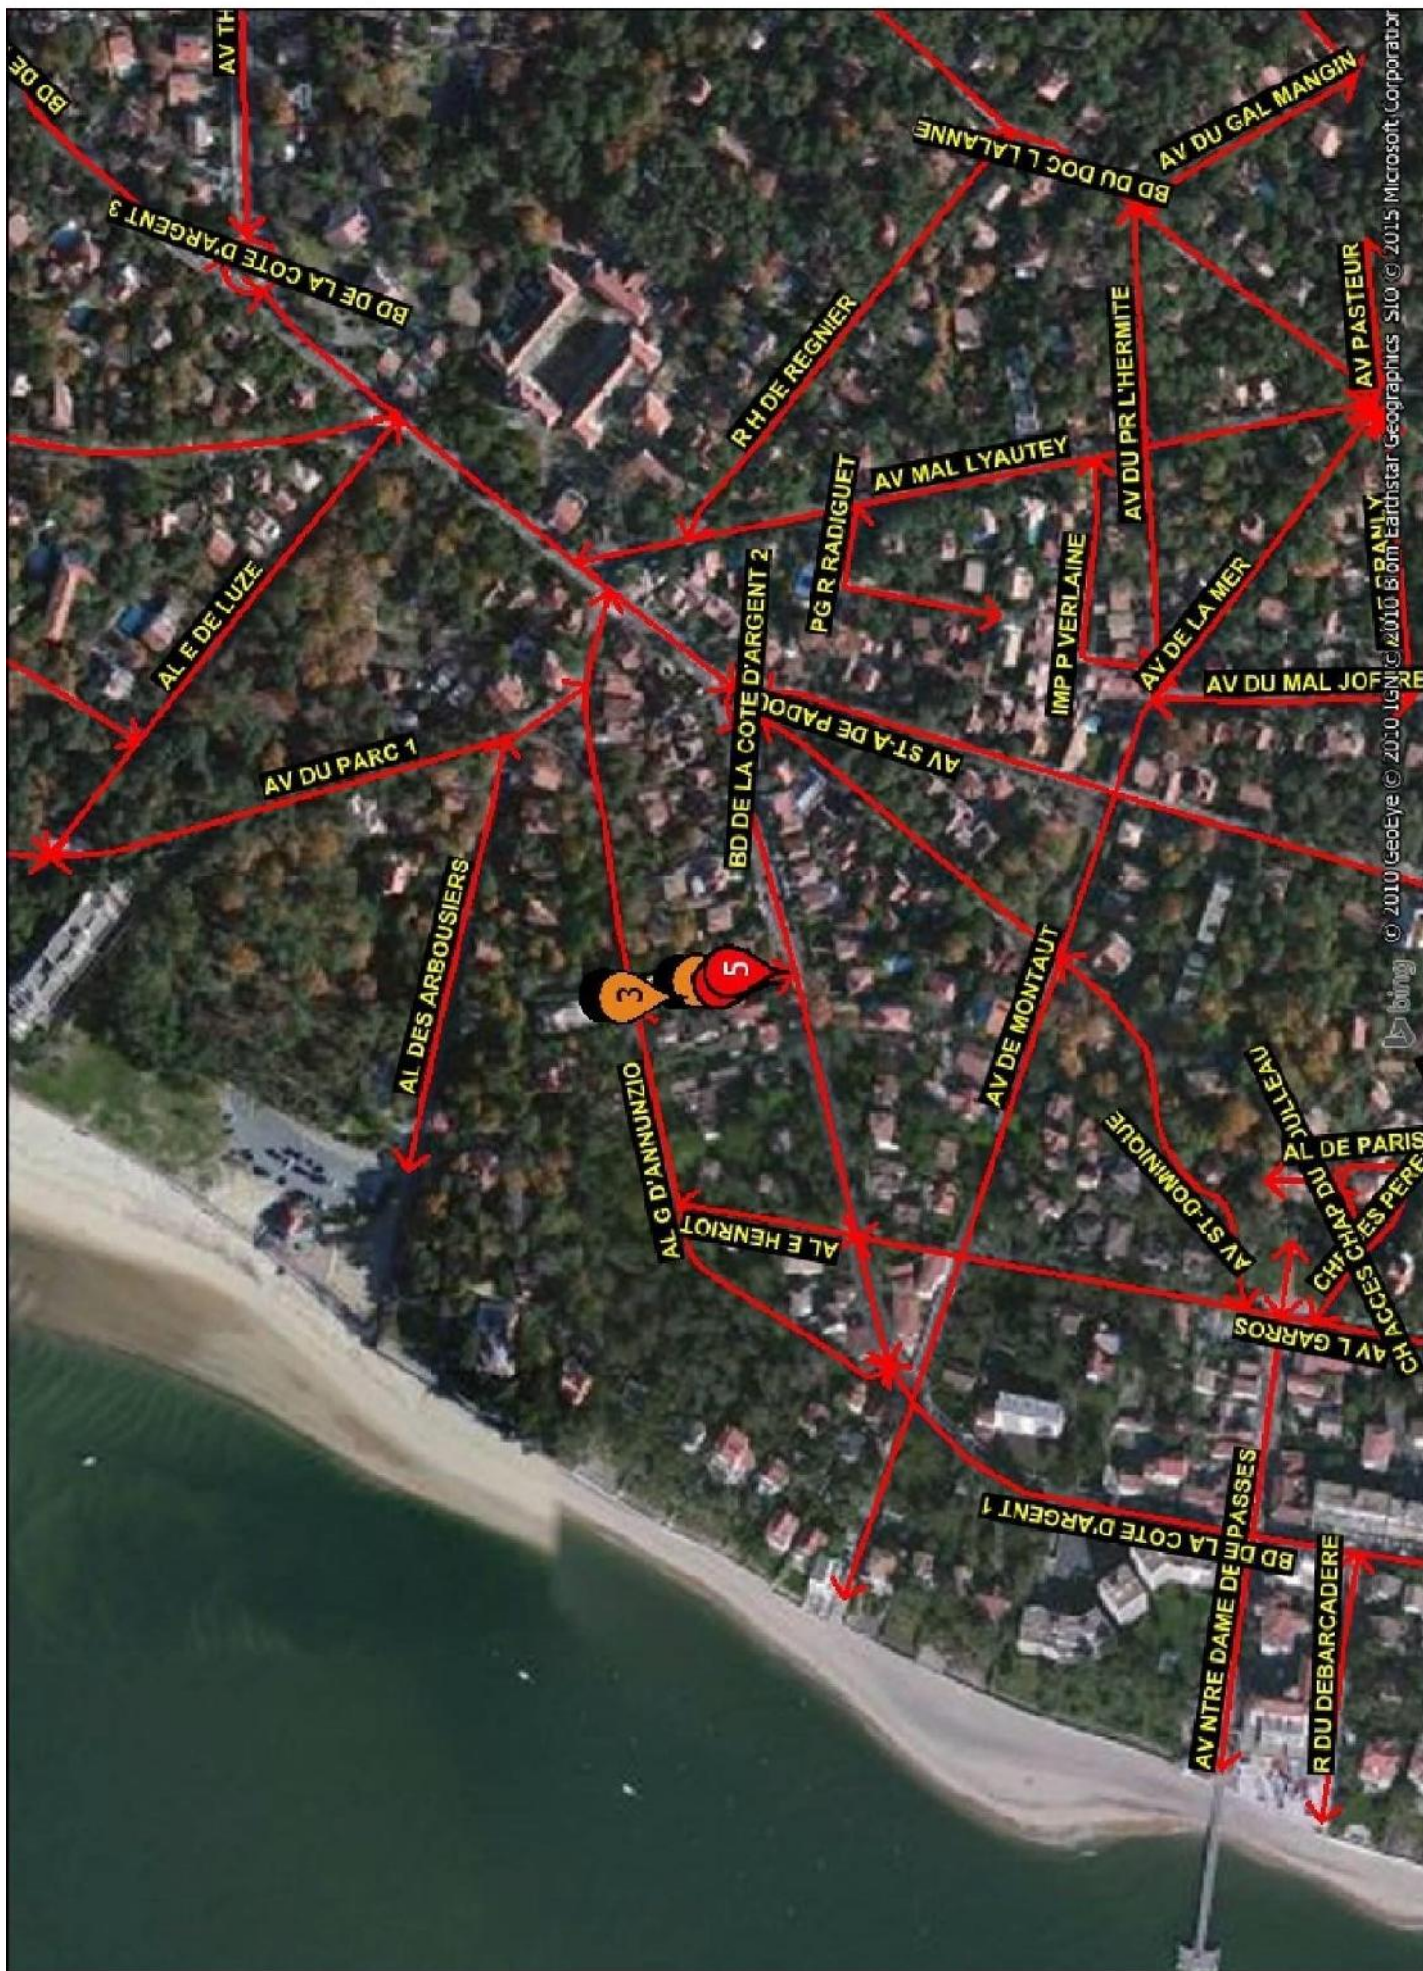
**Zone : Mouleau / E-AL A DE VIGNY**

N°	Handicaps	Photo	Elément de la chaîne de déplacement	Fonction	Point d'analyse	Préconisation	Quantitatif	Prix estimatif	Observation	Priorité
E1			Circulation horizontale	Circulation	Profil en travers	<b>PC1</b> : (Devers latéral du cheminement trop fort) IMPOSSIBILITE TECHNIQUE : Application d'une mesure alternative <b>Note</b> : <i>Concerne les accès aux habitations -&gt; Impossibilité technique du fait que cela bloquerait l'accès aux habitations en voiture.</i>	<b>PC1</b> : 2 Mesure organisationnelle	<b>PC1</b> : 0 € HT <b>Total</b> : 0 € HT		2
E2			Circulation horizontale	Circulation	Largeur	<b>PC1</b> : (Largeur du cheminement insuffisante) Aménagement d'un passage de 1,40m en élargissant le cheminement piéton par reprise du trottoir <b>Note</b> : <i>Praticable.</i>	<b>PC1</b> : 100 ml	<b>PC1</b> : 36000 € HT <b>Total</b> : 36000 € HT		3
E3			Circulation horizontale	Sécurité	Qualité du Revêtement	<b>PC1</b> : (Revêtement dégradé) Améliorer la circulation, notamment en stabilisant le sol par la pose d'un revêtement conforme type bitumeux (non meuble non glissant, sans obstacles et sur une largeur de 1,40m)	<b>PC1</b> : 100 ml	<b>PC1</b> : 27000 € HT <b>PC2</b> : <b>Total</b> : 27000 € HT		1

E4			Obstacle permanent	Utilisation	Largeur de passage, détection, et contraste	<b>PC1</b> : (Rétrécissement ponctuel non praticable) Agrandir le passage en déplaçant l'obstacle hors du cheminement + reprise du revêtement	<b>PC1</b> : 1 u	<b>PC1</b> : 500 € HT <b>Total</b> : 500 € HT		2
E5			Traversée globale	Sécurité	Caractéristiques de la traversée (normes de BEV susceptibles de modification)	<b>PC2</b> : (Absence d'abaissés de trottoir conforme) Création d'un abaisse de trottoir conforme (bateau) <b>PC3</b> : (Absence de BEV) Sécuriser la traversée par implantation de bandes d'éveil de vigilance de type thermocollé au droit de la traversée. <b>PC8</b> : (Passage piéton non délimité) Implantation de repères tactiles latéraux pour améliorer le guidage des personnes déficientes visuelles	<b>PC2</b> : 2 u <b>PC3</b> : 3 ml <b>PC8</b> : 12 ml	<b>PC2</b> : 1540 € HT <b>PC3</b> : 495 € HT <b>PC8</b> : 1980 € HT <b>Total</b> : 4015 € HT		2

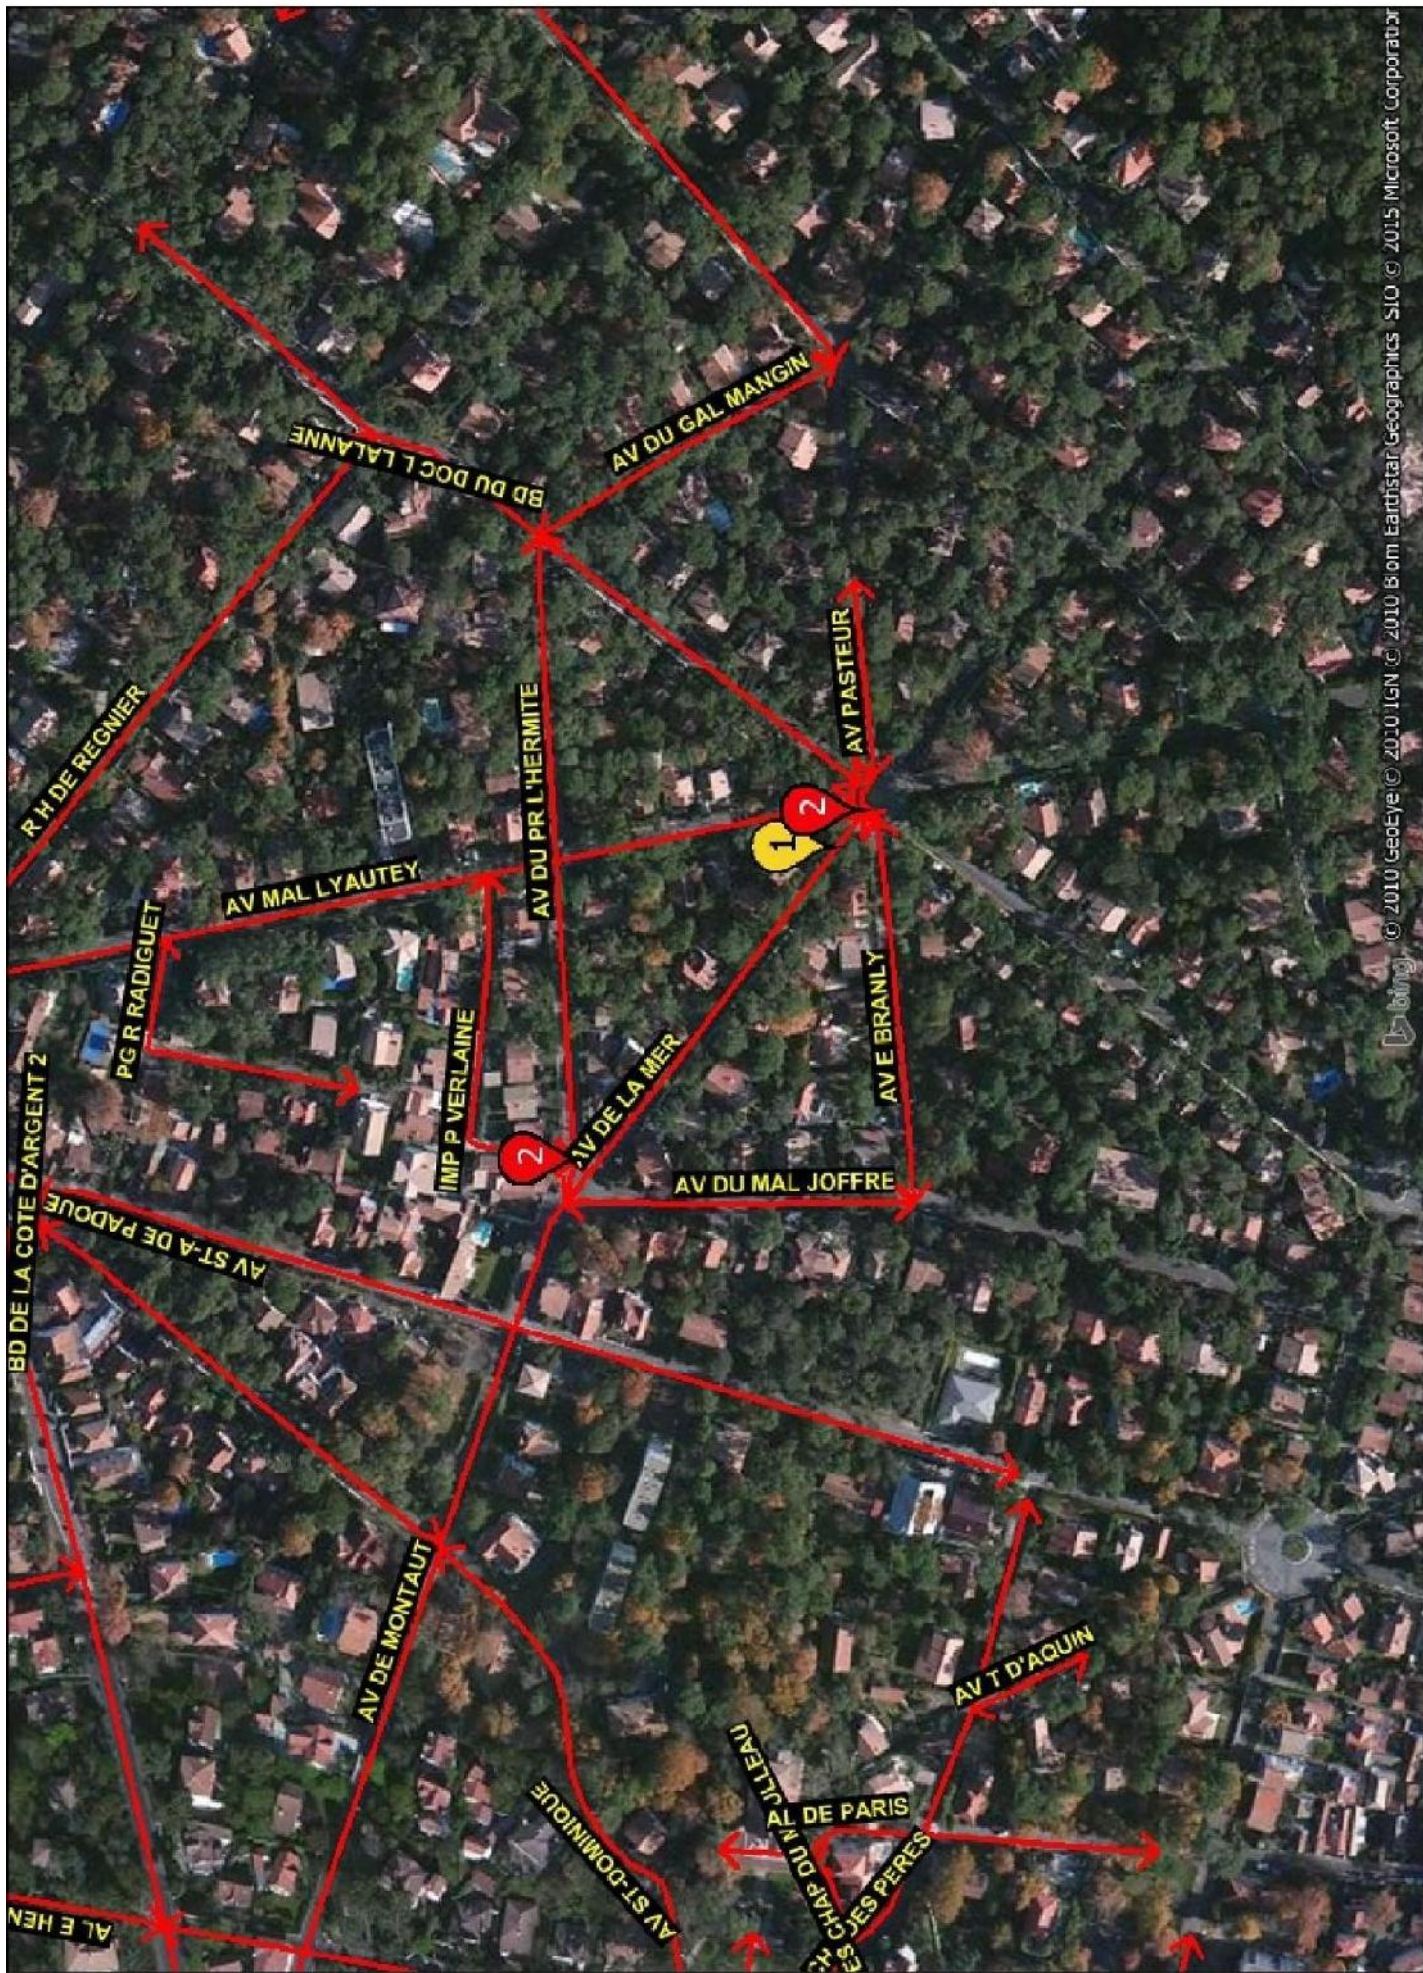
Zone : Mouleau / EV-AV DE LA MER

N°	Handicaps	Photo	Elément de la chaîne de déplacement	Fonction	Point d'analyse	Préconisation	Quantitatif	Prix estimatif	Observation	Priorité
EV1

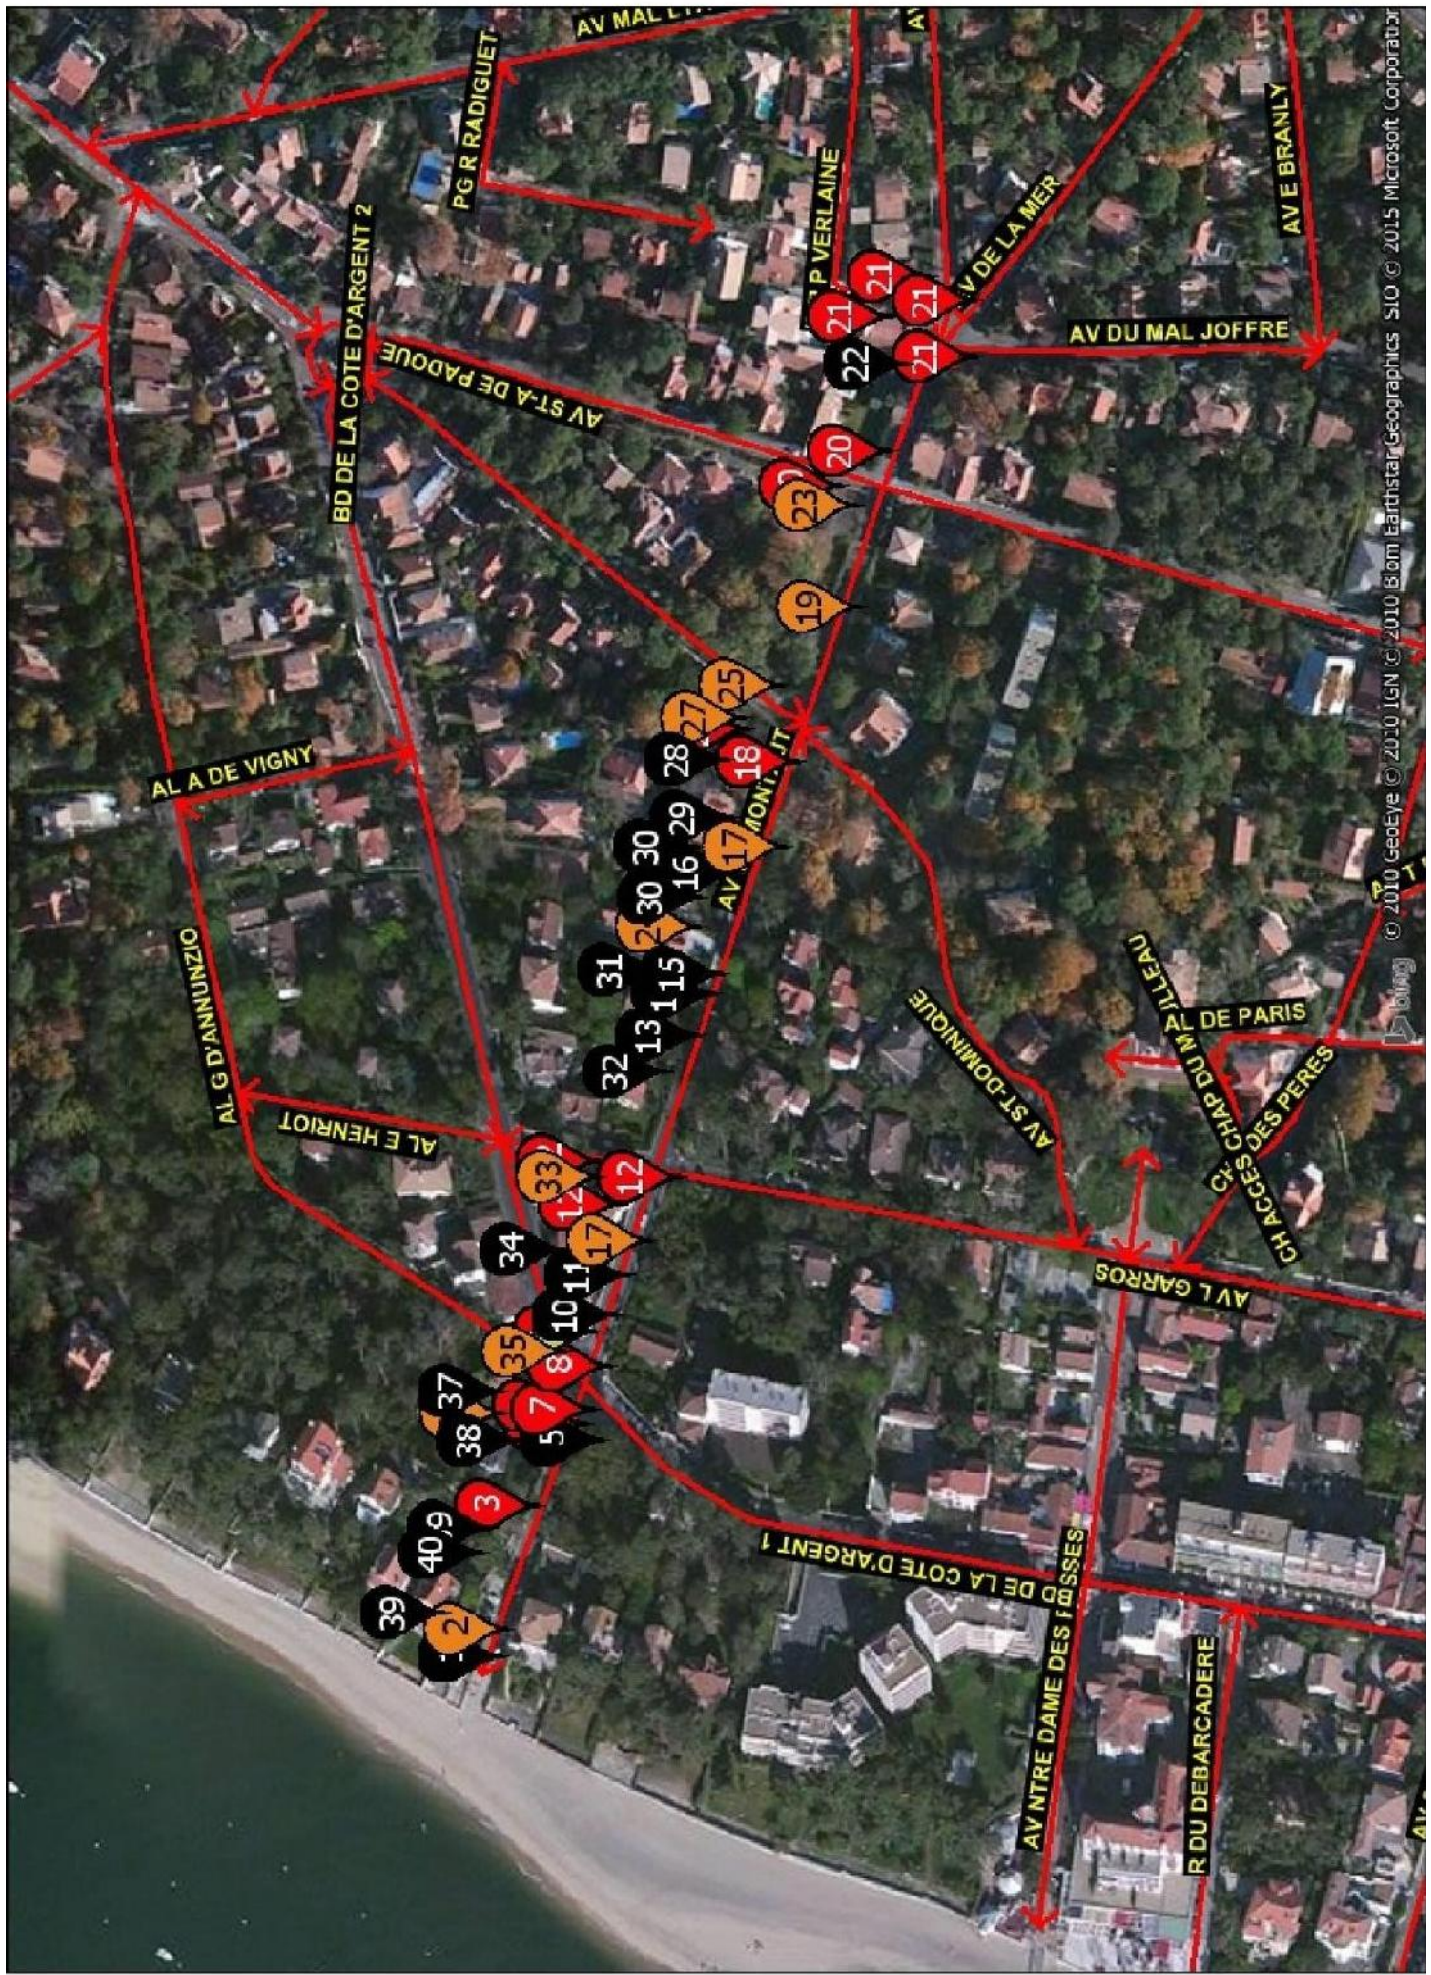
Zone : Mouleau / FB-AV DE MONTAUT

N°	Handicaps	Photo	Elément de la chaîne de déplacement	Fonction	Point d'analyse	Préconisation	Quantitatif	Prix estimatif	Observation	Priorité
FB1			Obstacle permanent	Utilisation	Largeur de passage, détection, et contraste	<b>PC1</b> : (Rétrécissement ponctuel non conforme) IMPCROSSIBILITE TECHNIQUE : Maintien des conditions actuelles <b>Note</b> : La chaussée est trop étroite à cet endroit pour l'élargissement du cheminement au niveau de l'obstacle. Prévoir des traversées afin de contourner l'obstacle. Prix estimatif : 4600 €	<b>PC1</b> : 1 Mesure organisationnelle	<b>PC1</b> : 0 € HT <b>Total</b> : 0 € HT		1
FB2			Circulation horizontale	Sécurité	Qualité du Revêtement	<b>PC1</b> : (Revêtement dégradé) Améliorer la circulation, notamment en stabilisant le sol par la pose d'un revêtement conforme type bitumeux (non meuble, non glissant, sans obstacles et sur une largeur de 1,40m) <b>Note</b> : Praticable.	<b>PO1</b> : 10 ml	<b>PO1</b> : 2700 € HT <b>Total</b> : 2700 € HT		3

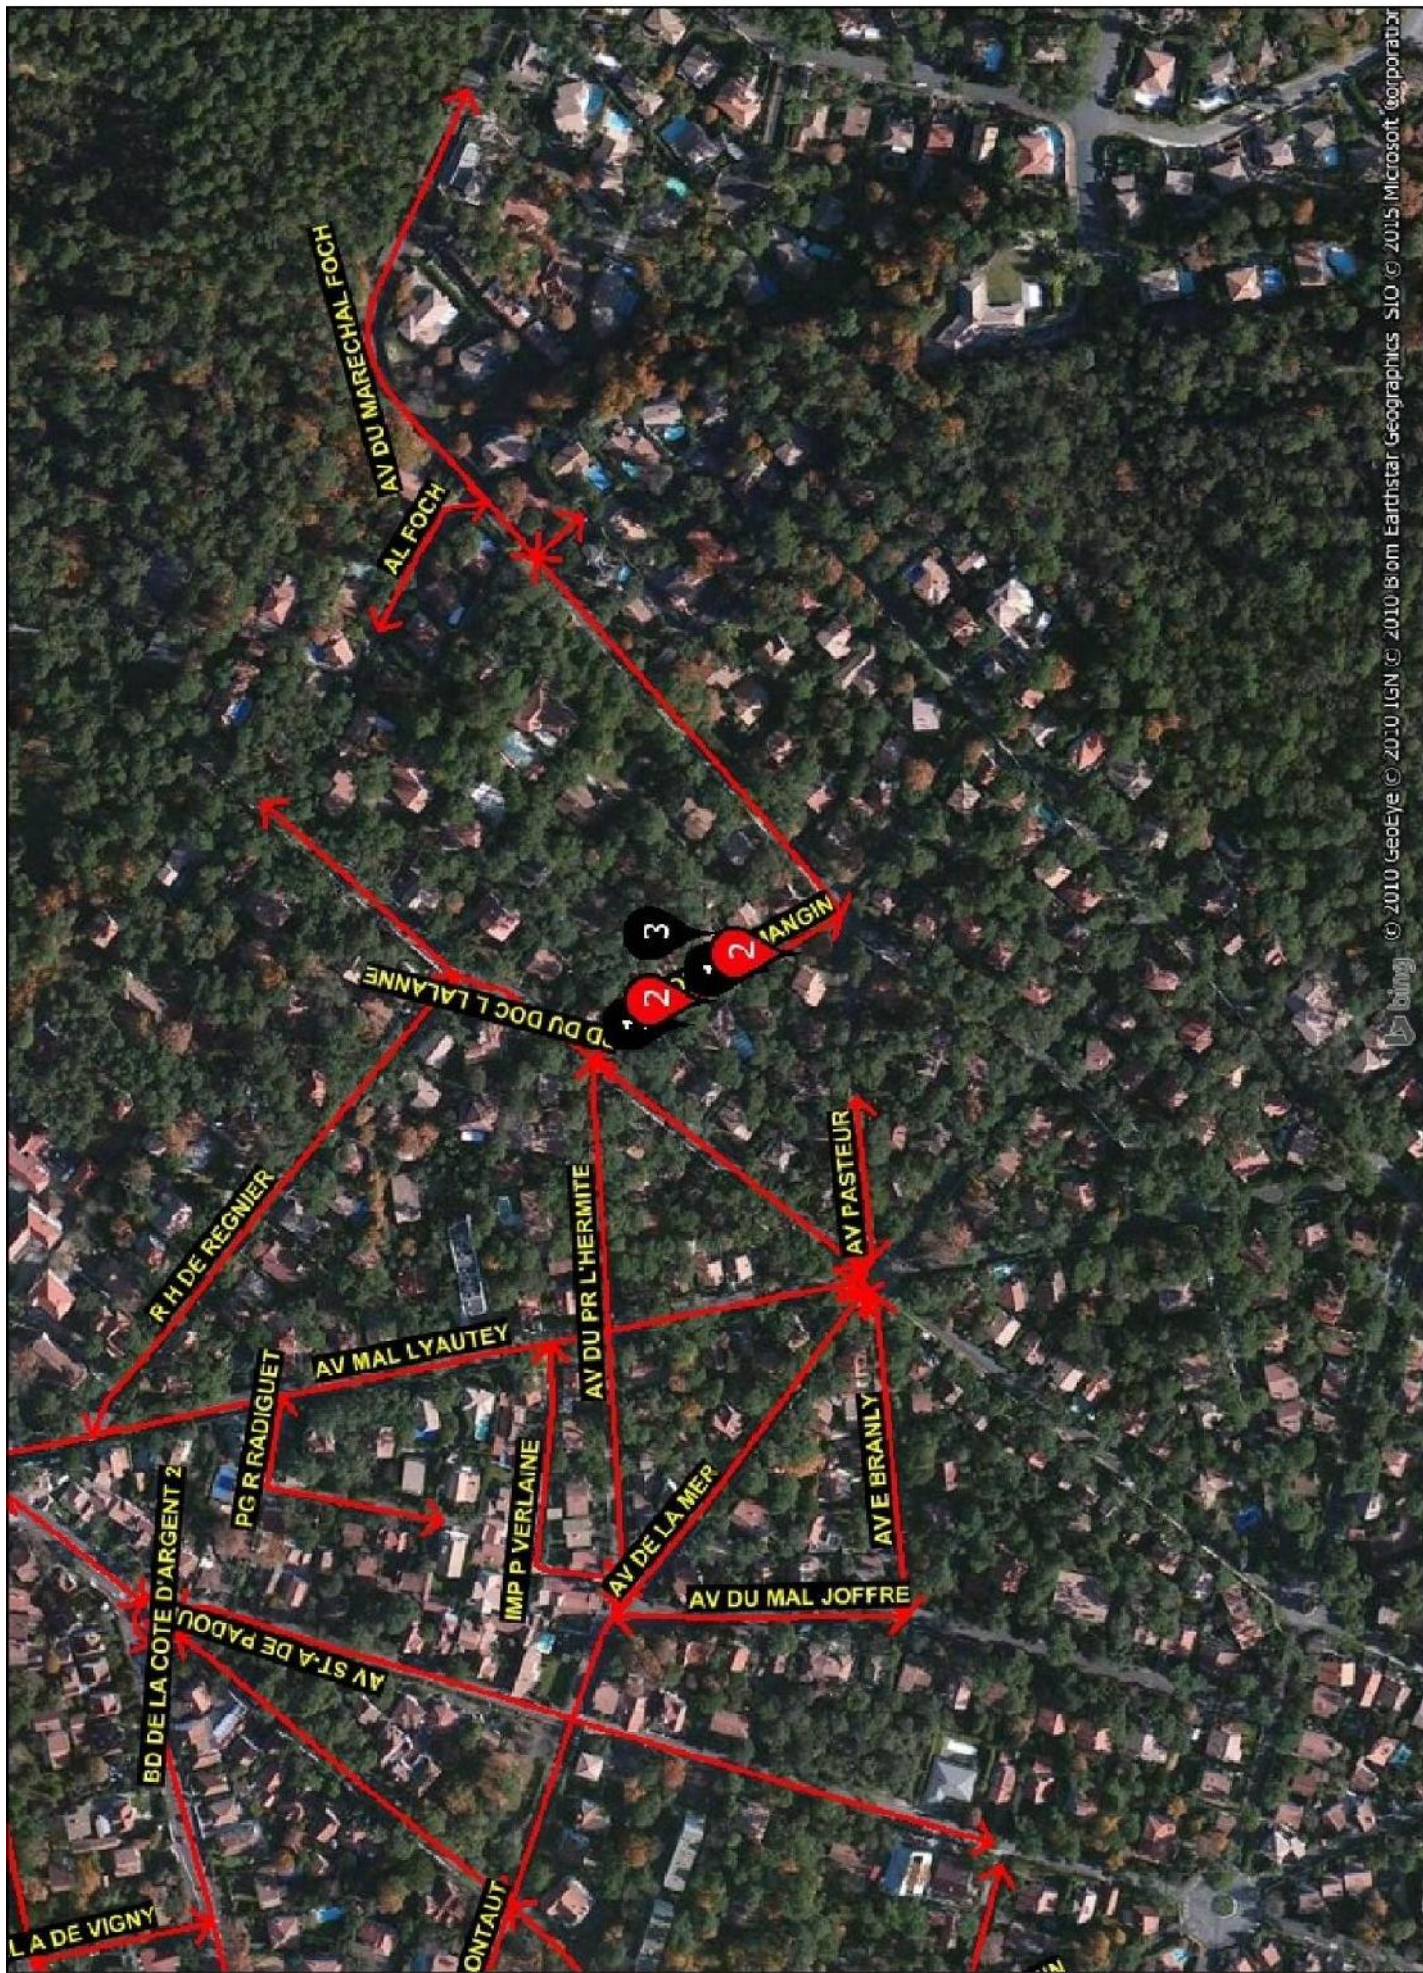
Zone : Mouleau / FN-AV DU GAL MANGIN

N°	Handicaps	Photo	Elément de la chaîne de déplacement	Fonction	Point d'analyse	Préconisation	Quantitatif	Prix estimatif	Observation	Priorité
FN1			Circulation horizontale	Circulation	Profil en travers	<b>PC1</b> : (Devers latéral du cheminement trop fort) <b>IMPOSSIBILITE TECHNIQUE</b> : Application d'une mesure alternative <b>Note</b> : <i>Concerner les accès aux habitations -&gt; impossibilité technique du fait que cela bloquerait l'accès aux habitations en voiture.</i>	<b>PC1</b> : 8 Mesure organisationnelle	<b>PC1</b> : 0 € HT <b>Total</b> : 0 € HT		1
FN2			Circulation horizontale	Sécurité	Qualité du Revêtement	<b>PC1</b> : (Revêtement dégradé) Améliorer la circulation, notamment en stabilisant le sol par la pose d'un revêtement conforme type bitumeux (non meuble, non glissant, sans obstacles et sur une largeur de 1,40m)	<b>PC1</b> : 30 ml	<b>PC1</b> : 8100 € HT <b>Total</b> : 8100 € HT		2

FN3			Obstacle permanent	Utilisation	Largeur de passage, détection, et contraste	<b>PC1</b> : (Rétrécissement ponctuel non conforme) <b>IMPOSSIBILITE TECHNIQUE</b> : Maintien des conditions actuelles <b>Note</b> : <i>Impossible de déplacer l'obstacle. En effet, comme il s'agit d'un poteau électrique, le déplacement de l'obstacle entraînerait toute une réinstallation électrique.</i>	<b>PC1</b> : 3 Mesure organisationnelle	<b>PC1</b> : 0 € HT <b>Total</b> : 0 € HT		1
<b>TOTAL DE LA ZONE:</b>									<b>8100 € HT</b>

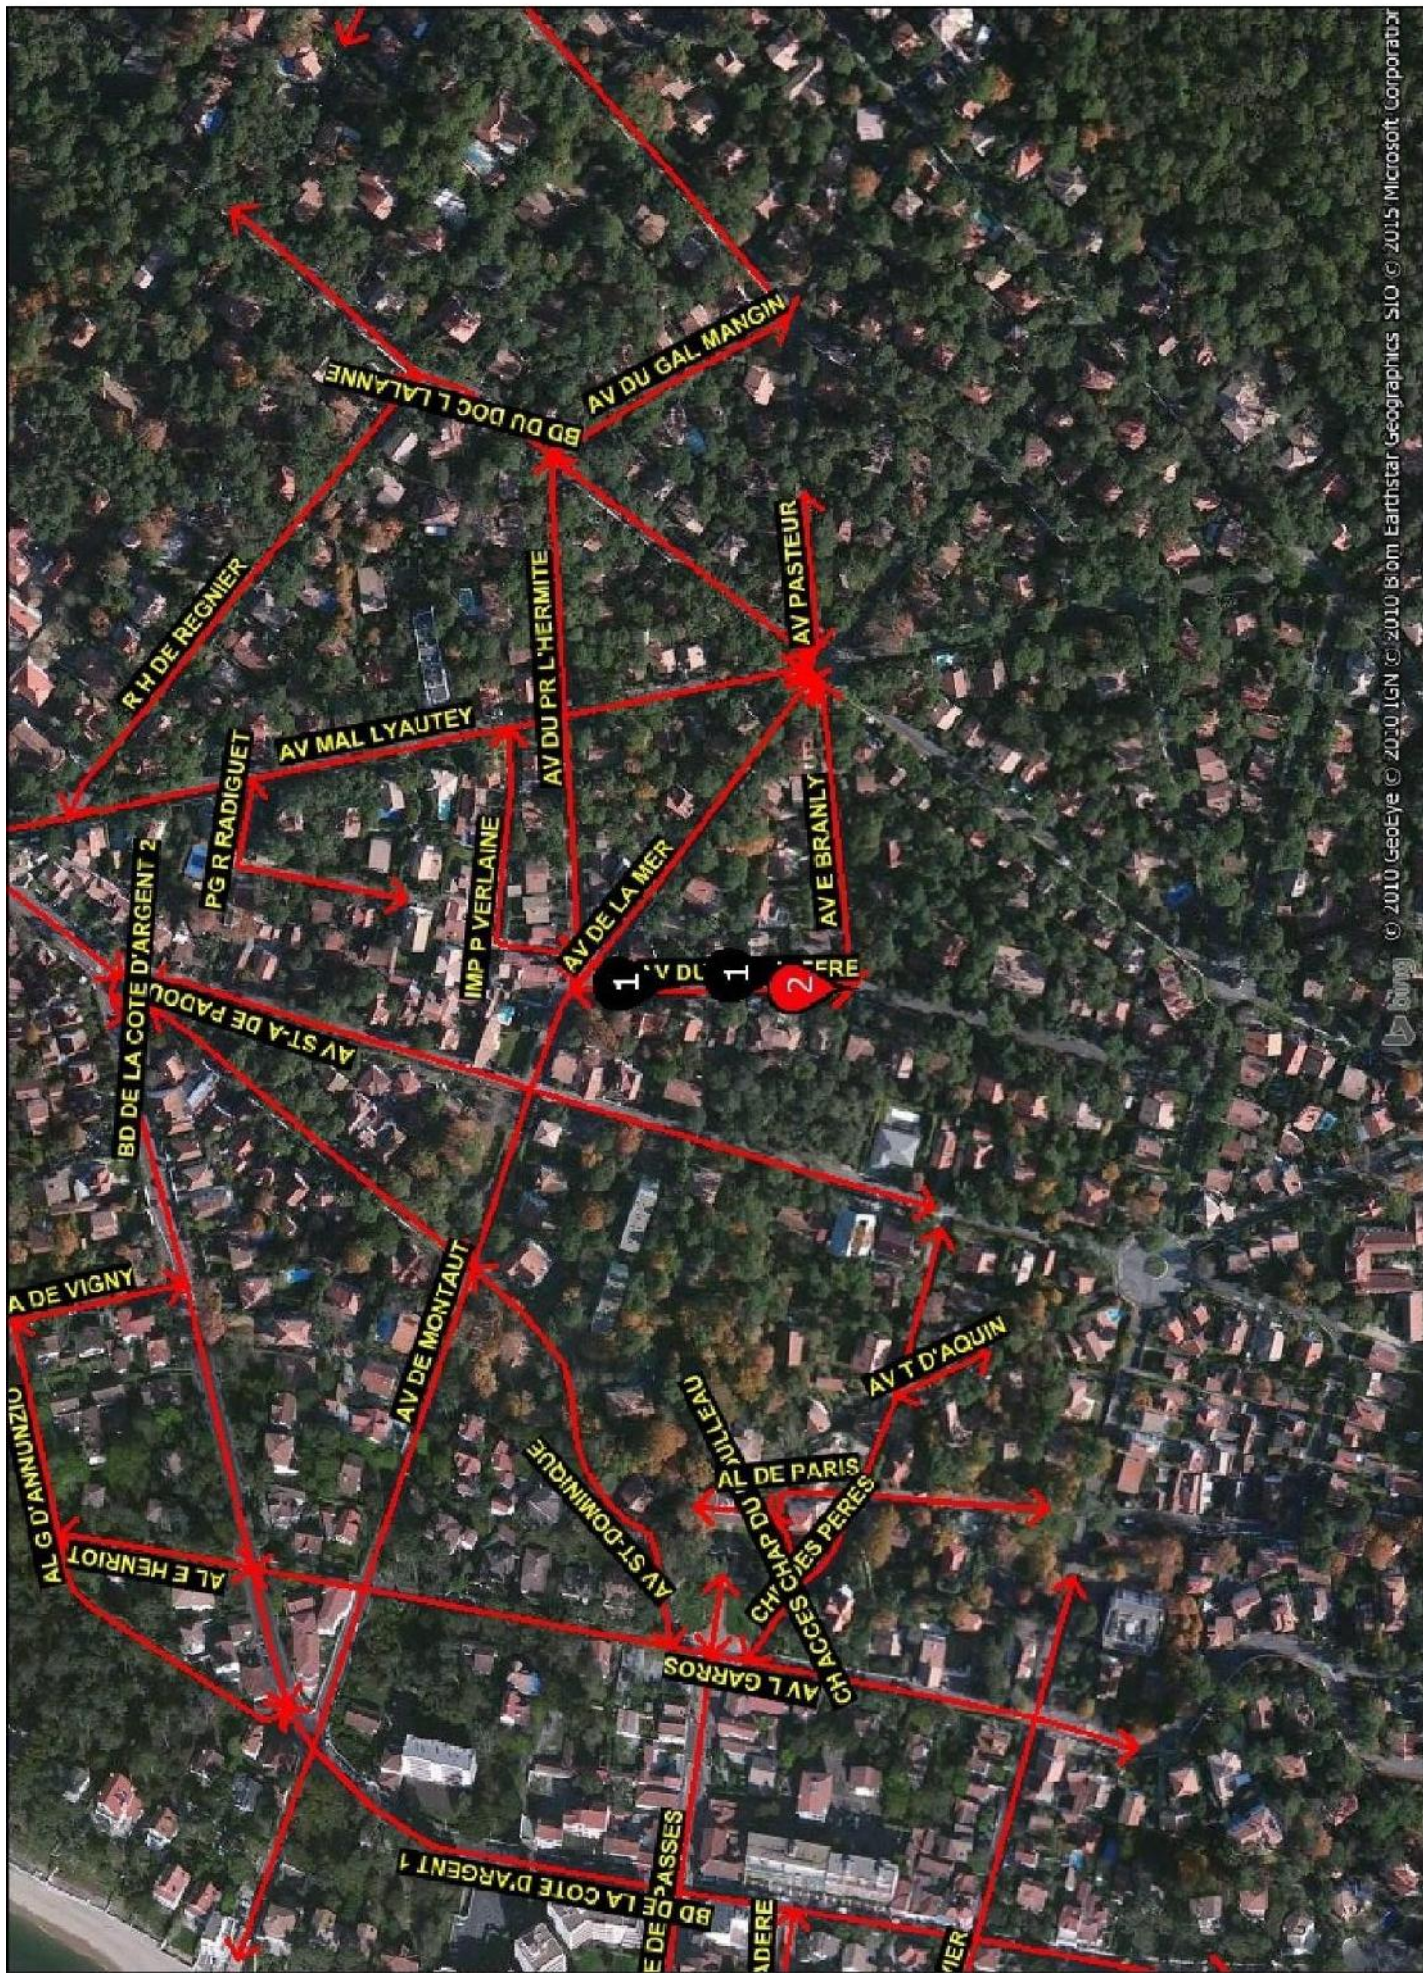
Zone : Moulleau / FS-AV DU MAL JOFFRE

N°	Handicaps	Photo	Elément de la chaîne de déplacement	Fonction	Point d'analyse	Préconisation	Quantitatif	Prix estimatif	Observation	Priorité
FS1

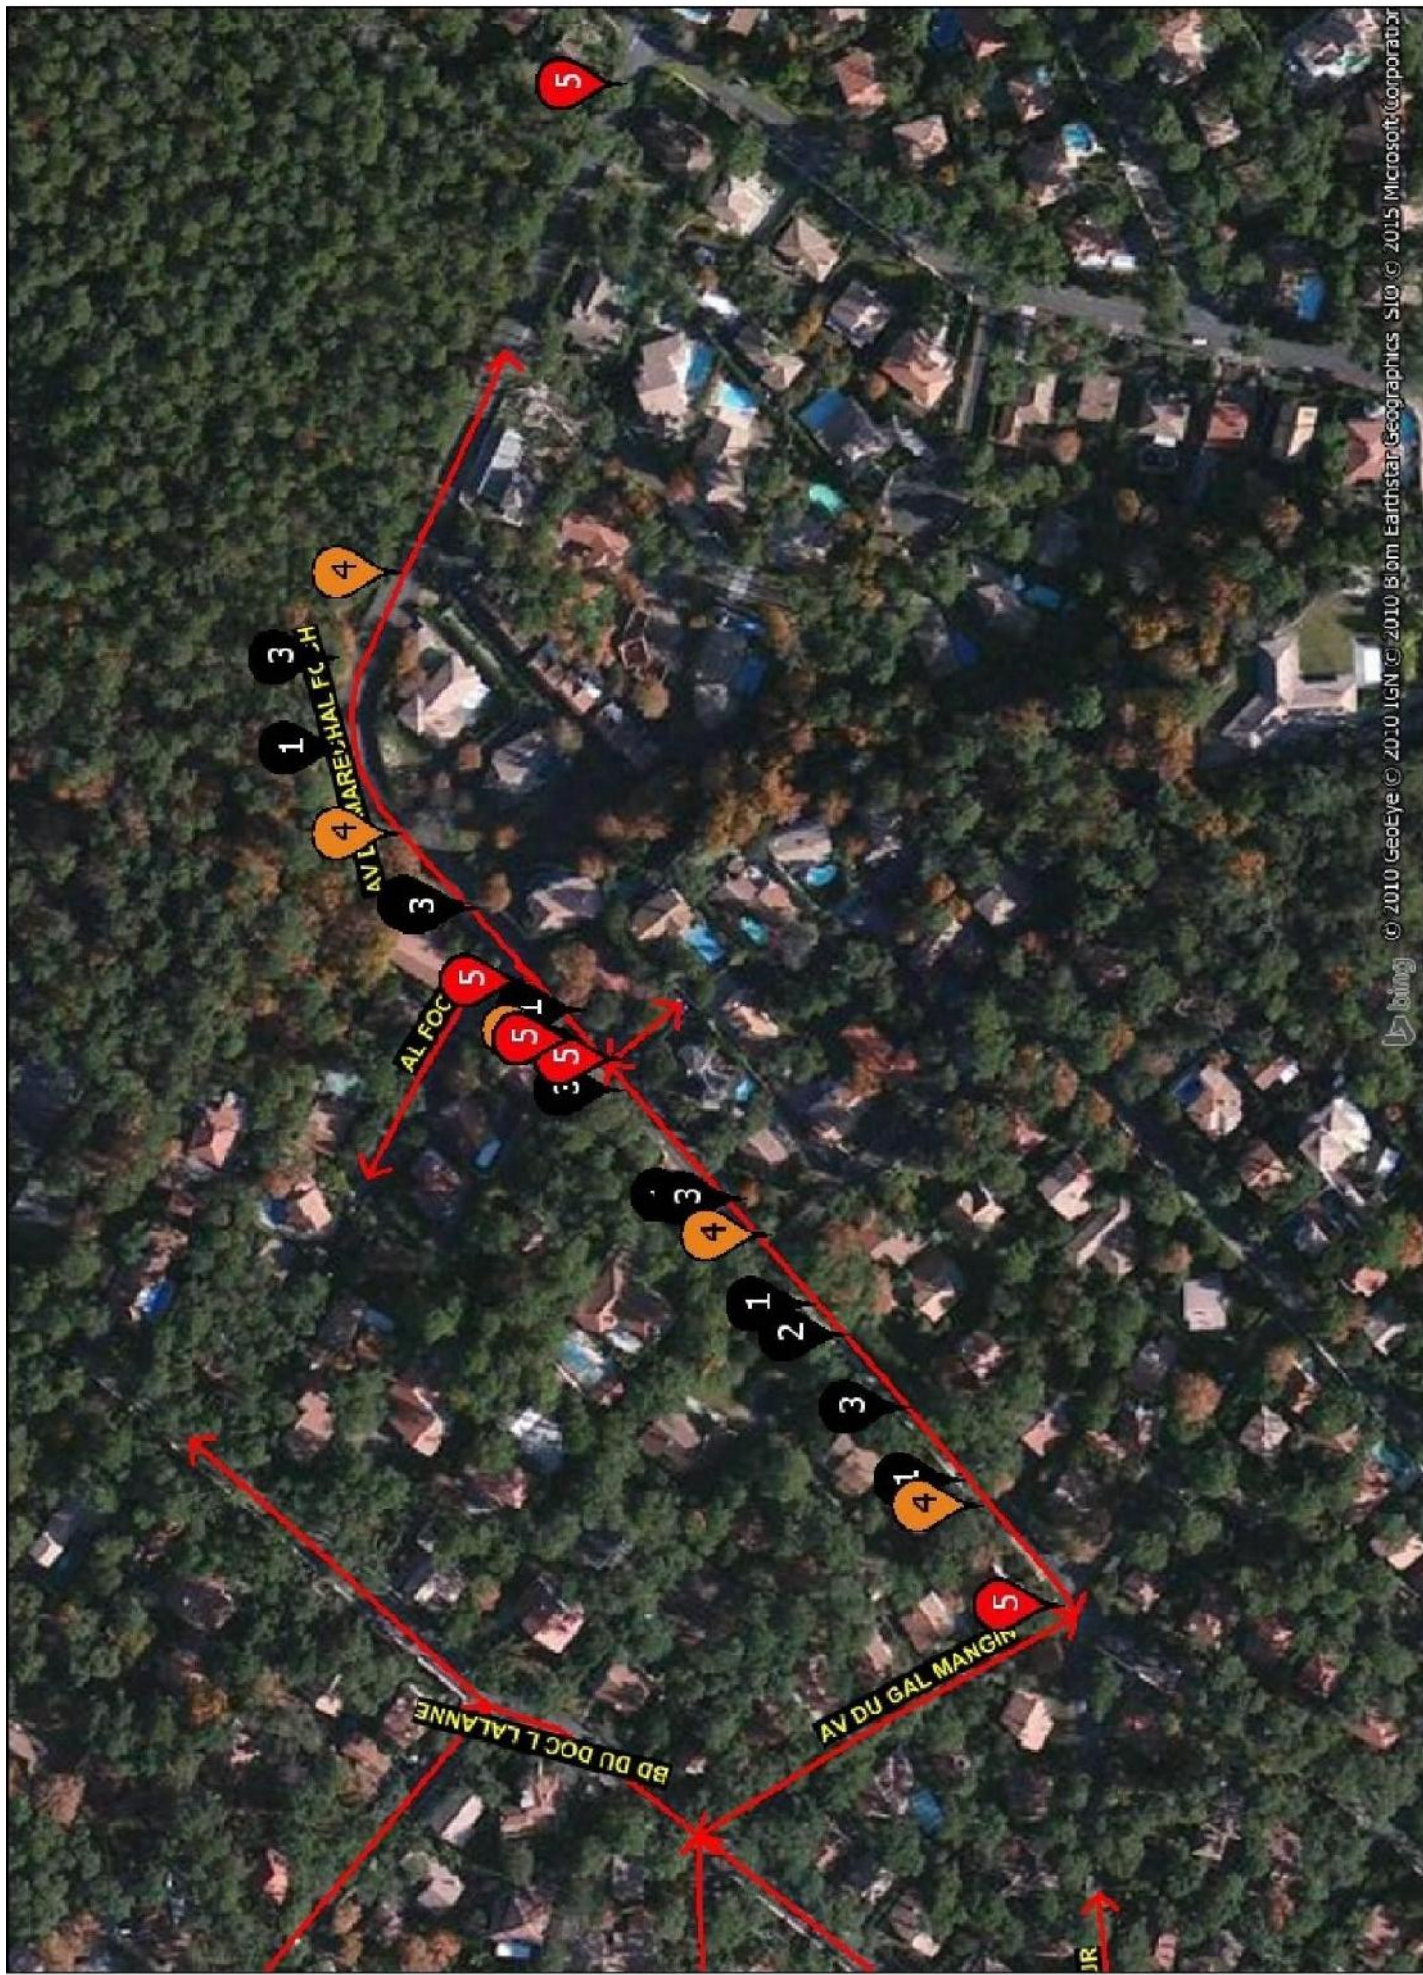
**Zone : Moulleau / FT-AV DU MARECHAL FOCH**

N°	Handicaps	Photo	Elément de la chaîne de déplacement	Fonction	Point d'analyse	Préconisation	Quantitatif	Prix estimatif	Observation	Priorité
FT1

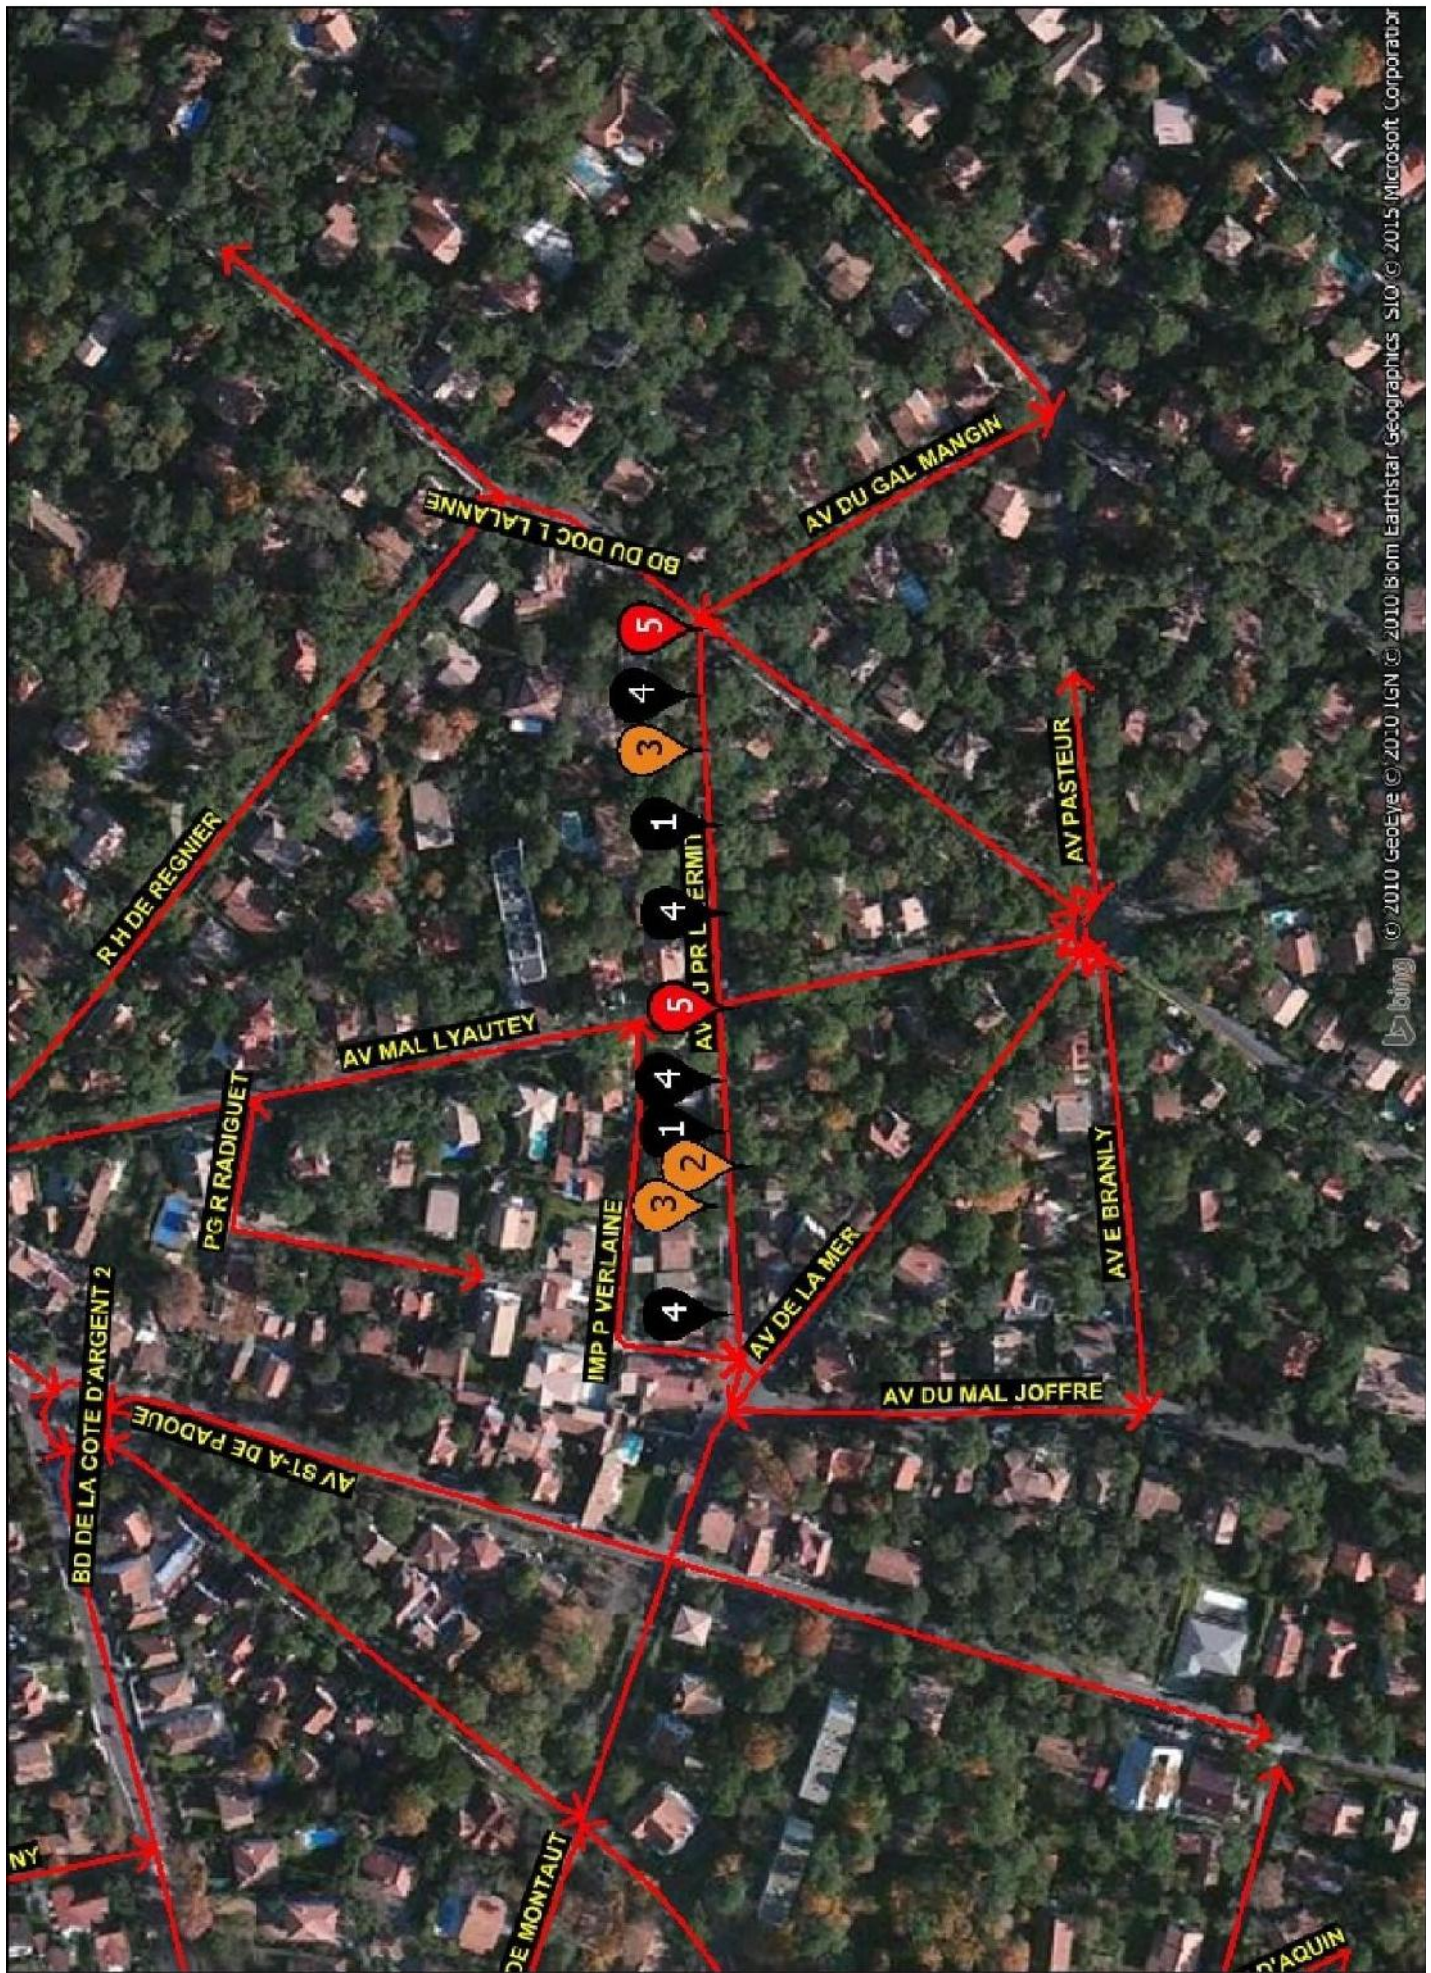
**Zone : Mouleau / FZ-AV DU PR L'HERMITE**

N°	Handicaps	Photo	Elément de la chaîne de déplacement	Fonction	Point d'analyse	Préconisation	Quantitatif	Prix estimatif	Observation	Priorité
FZ1			Circulation horizontale	Circulation	Pente	<b>PC1</b> : (Pente trop abrupte); <b>IMPOSSIBILITE TECHNIQUE</b> : Application d'une mesure alternative <b>Note</b> : <i>Impossibilité technique liée à la topographie de la rdc.</i>	<b>PC1</b> : 1 Mesure organisationnelle	<b>PC1</b> : 0 € HT <b>Total</b> : 0 € HT		2
FZ2			Circulation horizontale	Sécurité	Qualité du Revêtement	<b>PC1</b> : (Revêtement dégradé). Améliorer la circulation, notamment en stabilisant le sol par la pose d'un revêtement conforme type bitumeux (non meuble non glissant), sans obstacles et sur une largeur de 1,40m)	<b>PC1</b> : 200 ml	<b>PC1</b> : 54000 € HT <b>Total</b> : 54000 € HT		1
FZ3			Circulation horizontale	Sécurité	Qualité du Revêtement	<b>PC3</b> : (Sol glissant en conditions climatiques humides) Améliorer la circulation, notamment en stabilisant le sol par la pose d'un revêtement conforme (non meuble, non glissant, sans obstacles et sur une largeur de 1,40m) Déjà pris en compte précédemment. <b>Note</b> : <i>Présence de mousse pouvant rendre le revêtement glissant en condition climatique humide</i>	<b>PC3</b> : 1	<b>PC3</b> : 0 € HT <b>Total</b> : 0 € HT		1

FZ4			Circulation horizontale	Circulation	Profil en travers	<b>PC1</b> : (Dévers latéral du cheminement trop fort) <b>IMPOSSIBILITE TECHNIQUE</b> : Application d'une mesure alternative <b>Note</b> : <i>Concerne les accès aux habitations -&gt; impossibilité technique du fait que cela bloquerait l'accès aux habitations en voiture.</i>	<b>PC1</b> : 26 Mesure organisationnelle	<b>PC1</b> : 0 € HT <b>Total</b> : 0 € HT		2
FZ5			Traversée globale	Sécurité	Caractéristiques de la traversée (normes de BEV susceptibles de modification)	<b>PC1</b> : (Traversée non-conforme) Sécuriser la traversée : revoir la configuration de la traversée (abaissée, BEV, marquage, potelets, guidage) <b>Note</b> : <i>Prévoir des traversées conformes afin d'éviter une rupture du cheminement piéton et le sécuriser.</i>	<b>PC1</b> : 2	<b>PC1</b> : 4600 € HT <b>Total</b> : 4600 € HT		1
<b>TOTAL DE LA ZONE:</b>								58600 € HT
