**PLAN D'AMENAGEMENT DE LA VOIRIE ET DES ESPACES PUBLICS**

**Ville d'Arcachon**

**Quartier du Moulleau**

**Réf. Mission :** AC/15900048

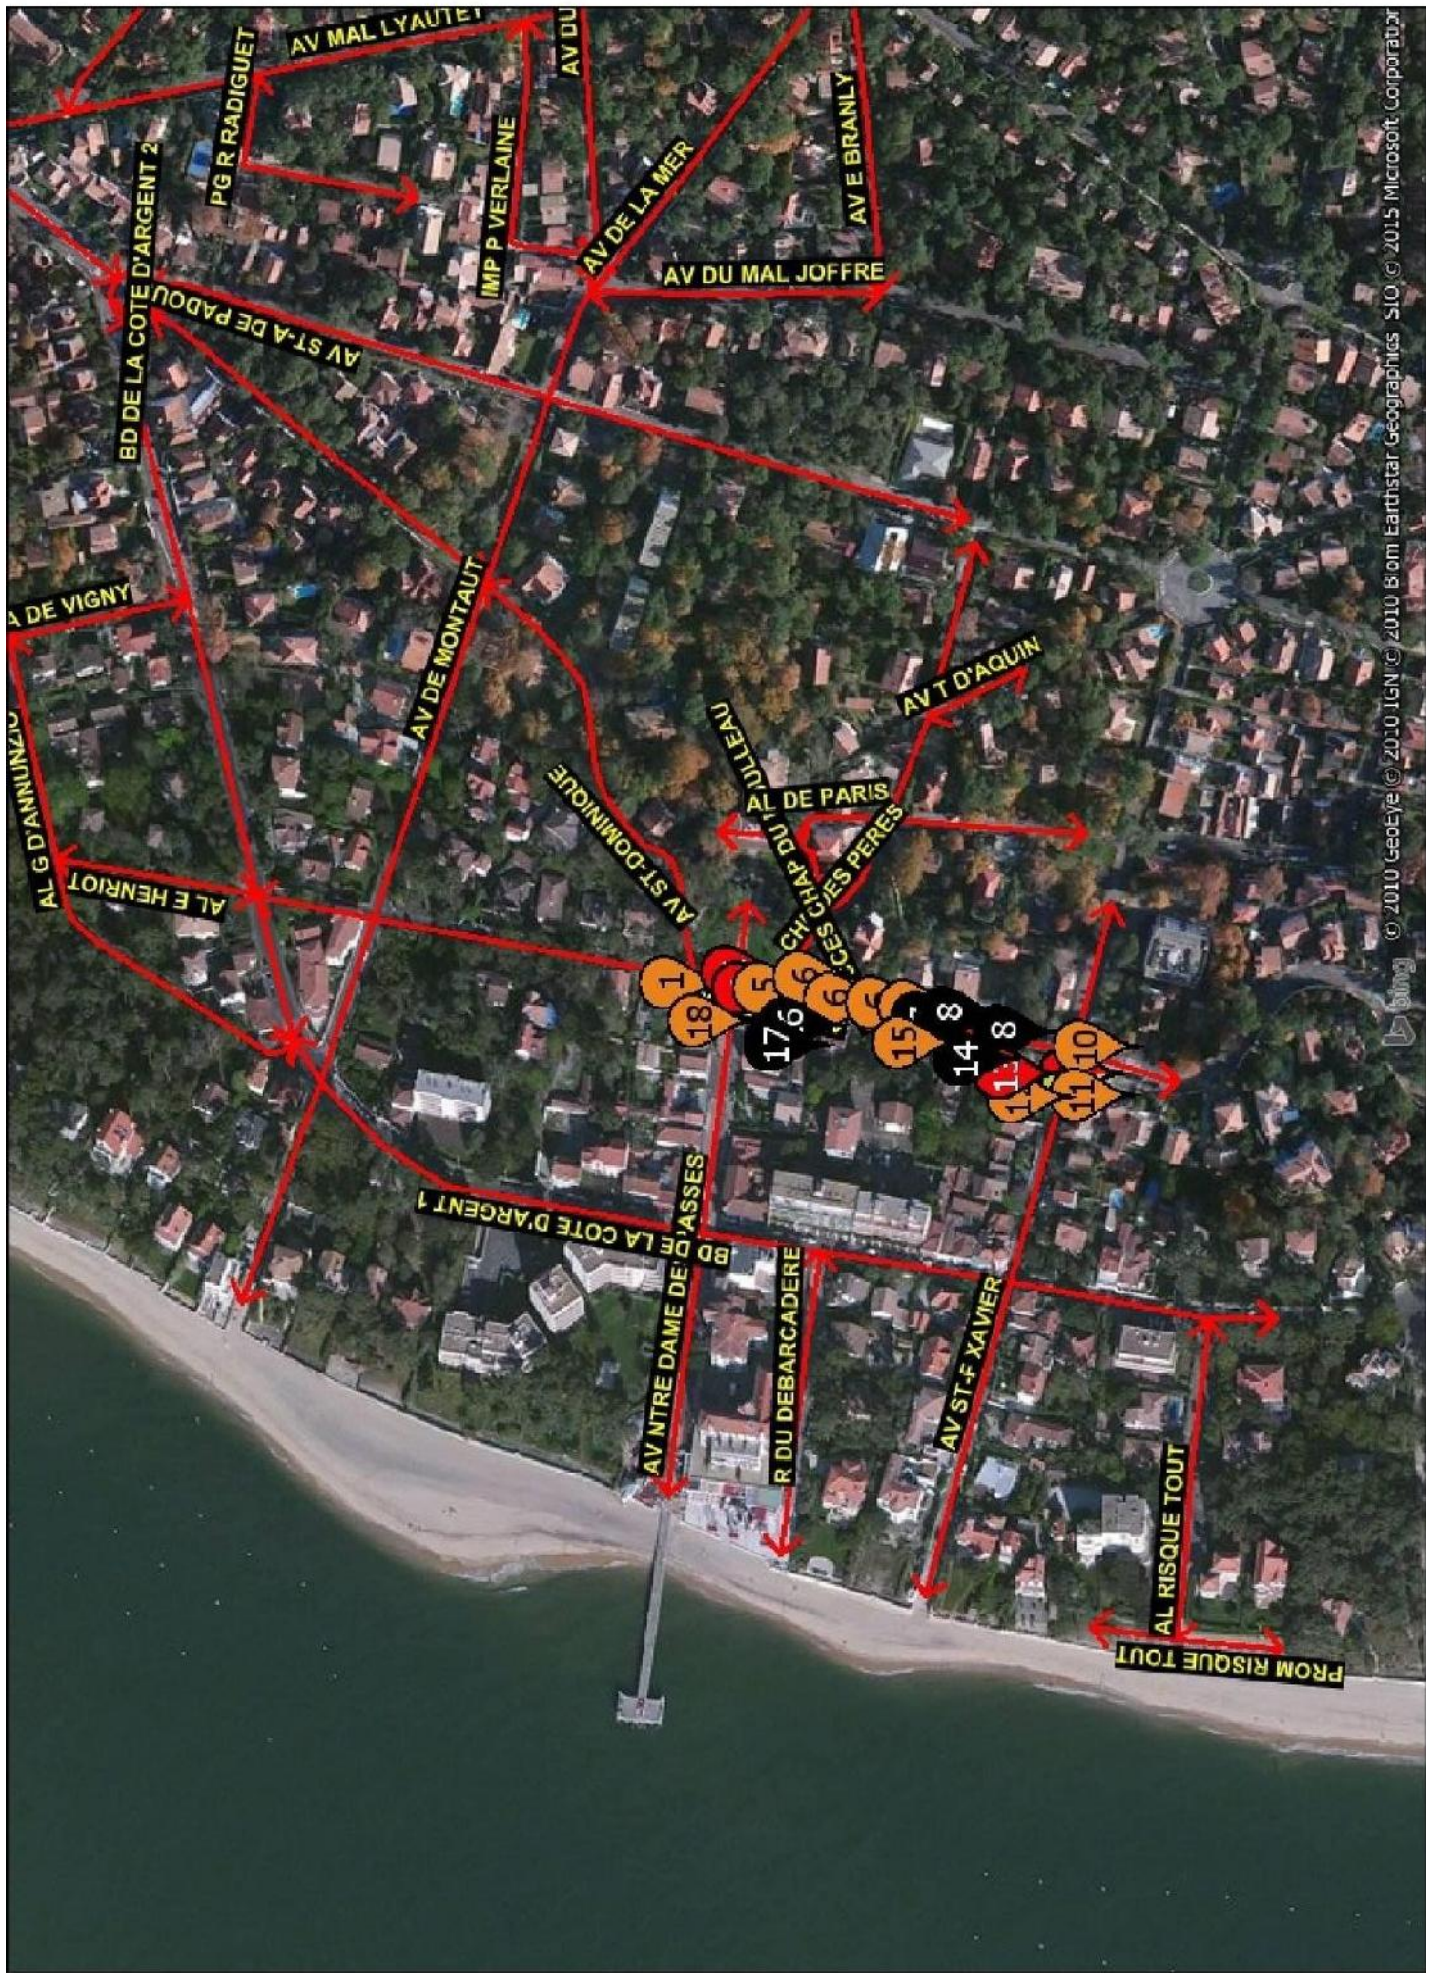
Zone : Moulleau / GJ-AV L GARROS

N°	Handicaps	Photo	Elément de la chaîne de déplacement	Fonction	Point d'analyse	Préconisation	Quantitatif	Prix estimatif	Observation	Priorité
GJ1			Circulation horizontale	Sécurité	Qualité du Revêtement	<b>PC2</b> : (Sol meuble en conditions climatiques humides) Améliorer la circulation, notamment en stabilisant le sol par la pose d'un revêtement conforme (non meuble, non glissant, sans obstacles et sur une largeur de 1,40m) <b>Note</b> : <i>Revêtement gravillonneux pouvant être considéré non conforme avec les détériorations du temps. Le cheminement actuel est praticable en autonomie mais peut s'avérer gênant lors de condition climatique humide.</i>	<b>PC2</b> : 22 ml  <b>Total</b> : 2200 € HT	<b>PC2</b> : 2200 € HT  <b>Total</b> : 2200 € HT		2
GJ2			Traversee globale	Sécurité	Caractéristiques de la traversée (normes de BEV susceptibles de modification)	<b>PC1</b> : (Traversée non-conforme) Sécuriser la traversée : revoir la configuration de la traversée (abaissée, BEV, marquage, potelets, guidage).	<b>PC1</b> : 1	<b>PC1</b> : 2300 € HT  <b>Total</b> : 2300 € HT		1

GJ3			Circulation horizontale	Sécurité	Qualité du Revêtement	<b>PC1</b> : (Revêtement dégradé) Améliorer la circulation, notamment en stabilisant le sol par la pose d'un revêtement conforme type bitumeux (non meuble, non glissant, sans obstacles et sur une largeur de 1,40m) <b>Note</b> : <i>Praticable.</i>	<b>PC1</b> : 200 ml	<b>PC1</b> : 54000 € HT  <b>Total</b> : 54000 € HT		3
GJ4			Obstacle permanent	Utilisation	Largeur de passage, détection, et contraste	<b>PC1</b> : (Rétrécissement ponctuel non praticable) Aménagement d'un passage de 1,40m en élargissant le cheminement piéton (base élargissement de trottoir) <b>Note</b> : <i>L'élargissement de la chaussée nécessiterait la suppression de stationnement de l'autre côté de la chaussée. En effet, comme il s'agit d'un poteau électrique, le déplacement de l'obstacle entraînerait toute une réinstallation électrique.</i>	<b>PC1</b> : 2 ml	<b>PC1</b> : 720 € HT  <b>Total</b> : 720 € HT		1

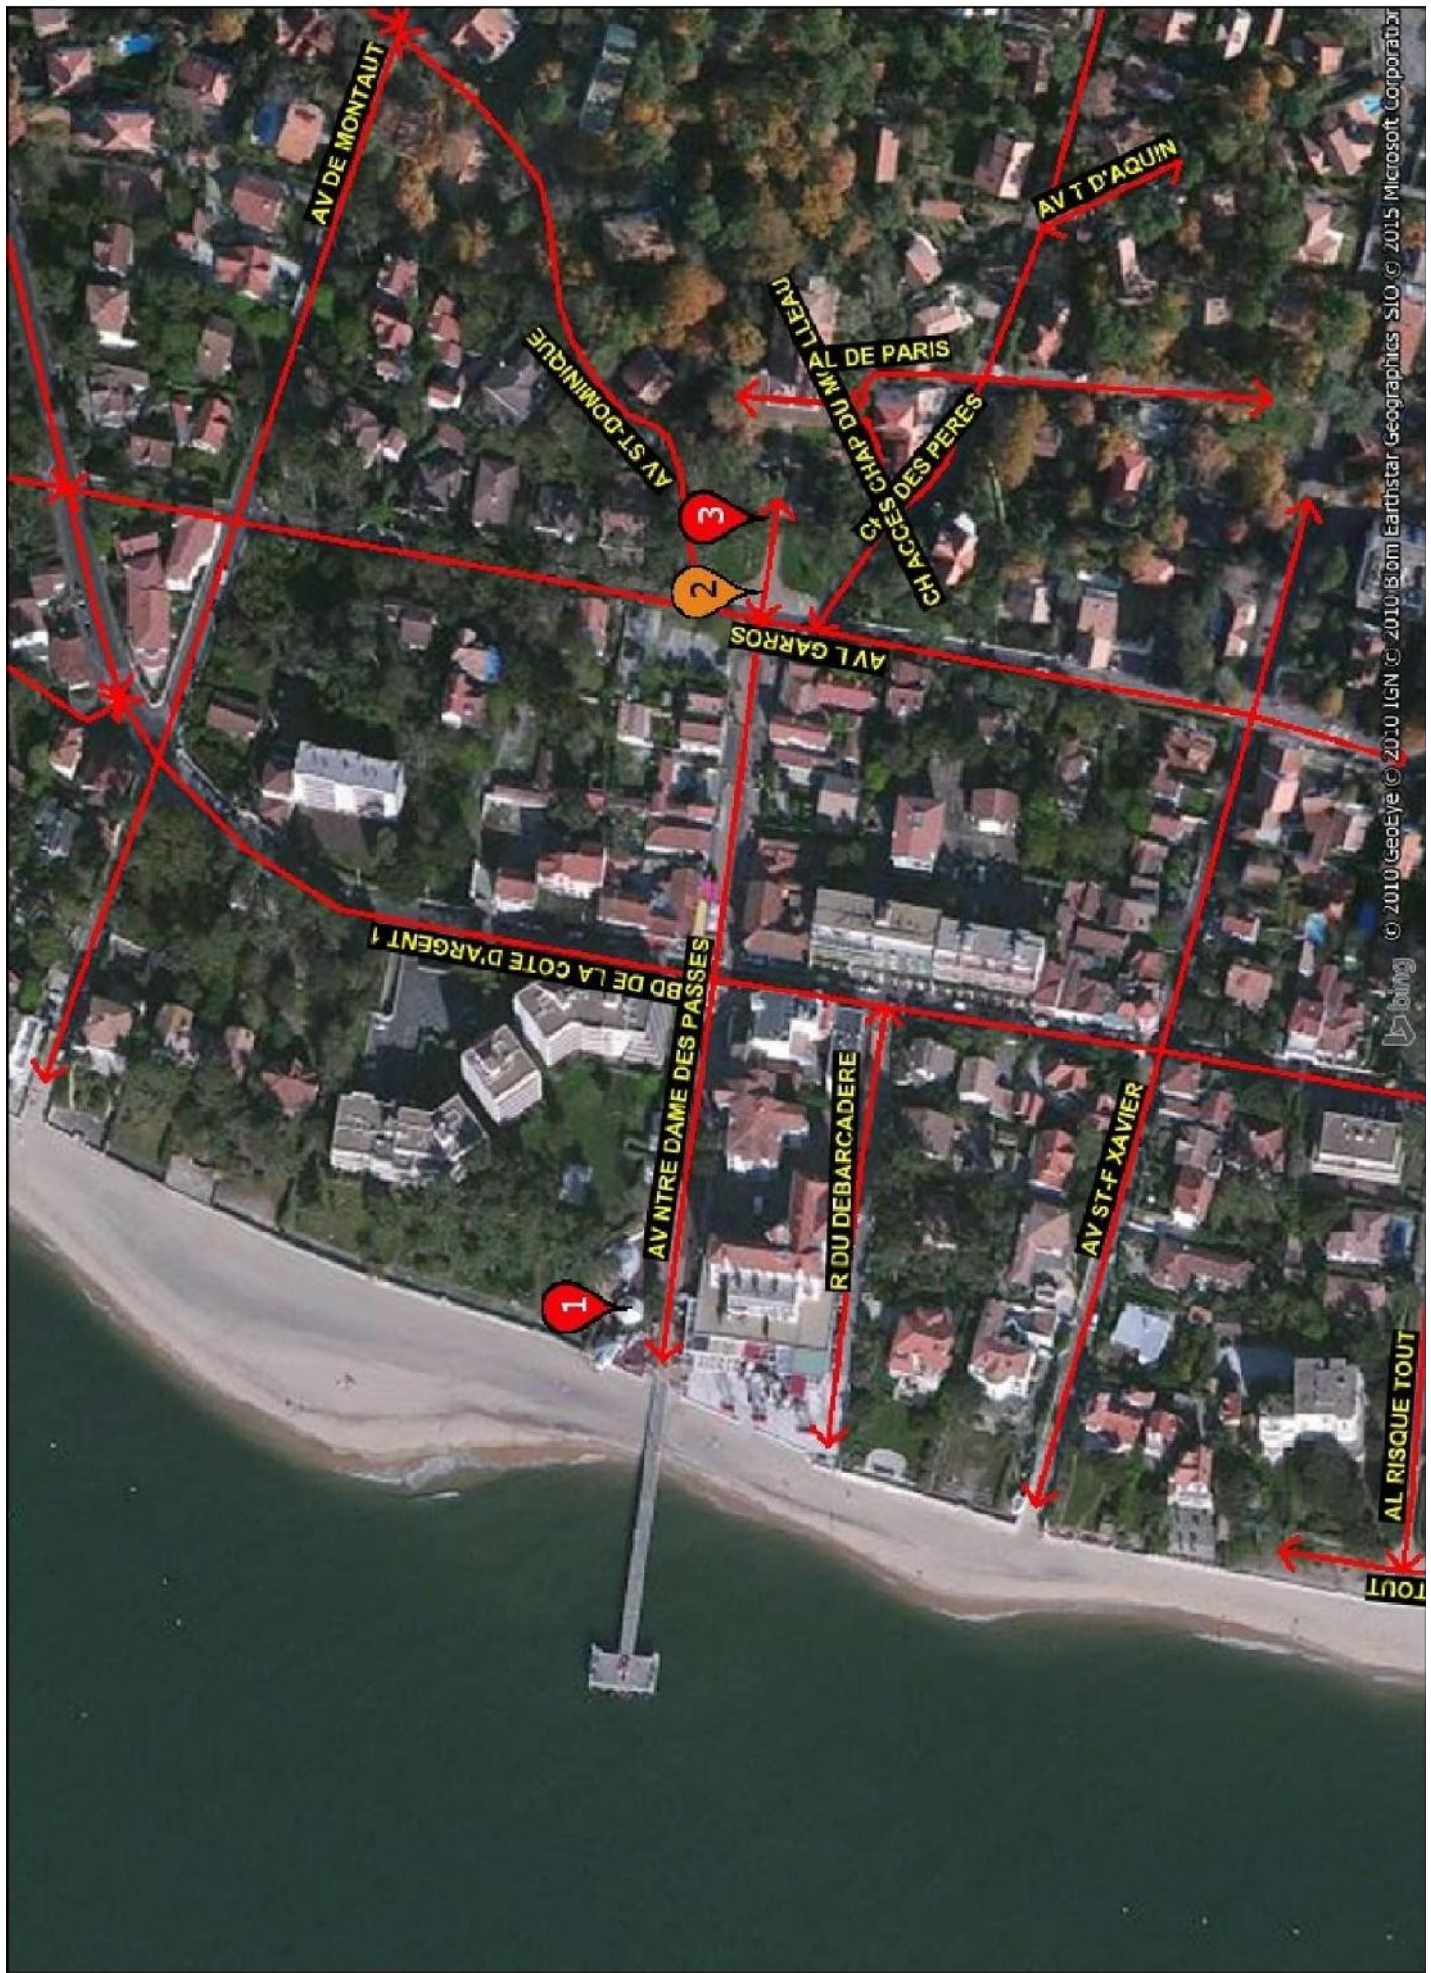
Zone : Mouleau / GR-AV NTRÉ DAME DES PASSES

N°	Handicaps	Photo	Elément de la chaîne de déplacement	Fonction	Point d'analyse	Préconisation	Quantitatif	Prix estimatif	Observation	Priorité
GR1

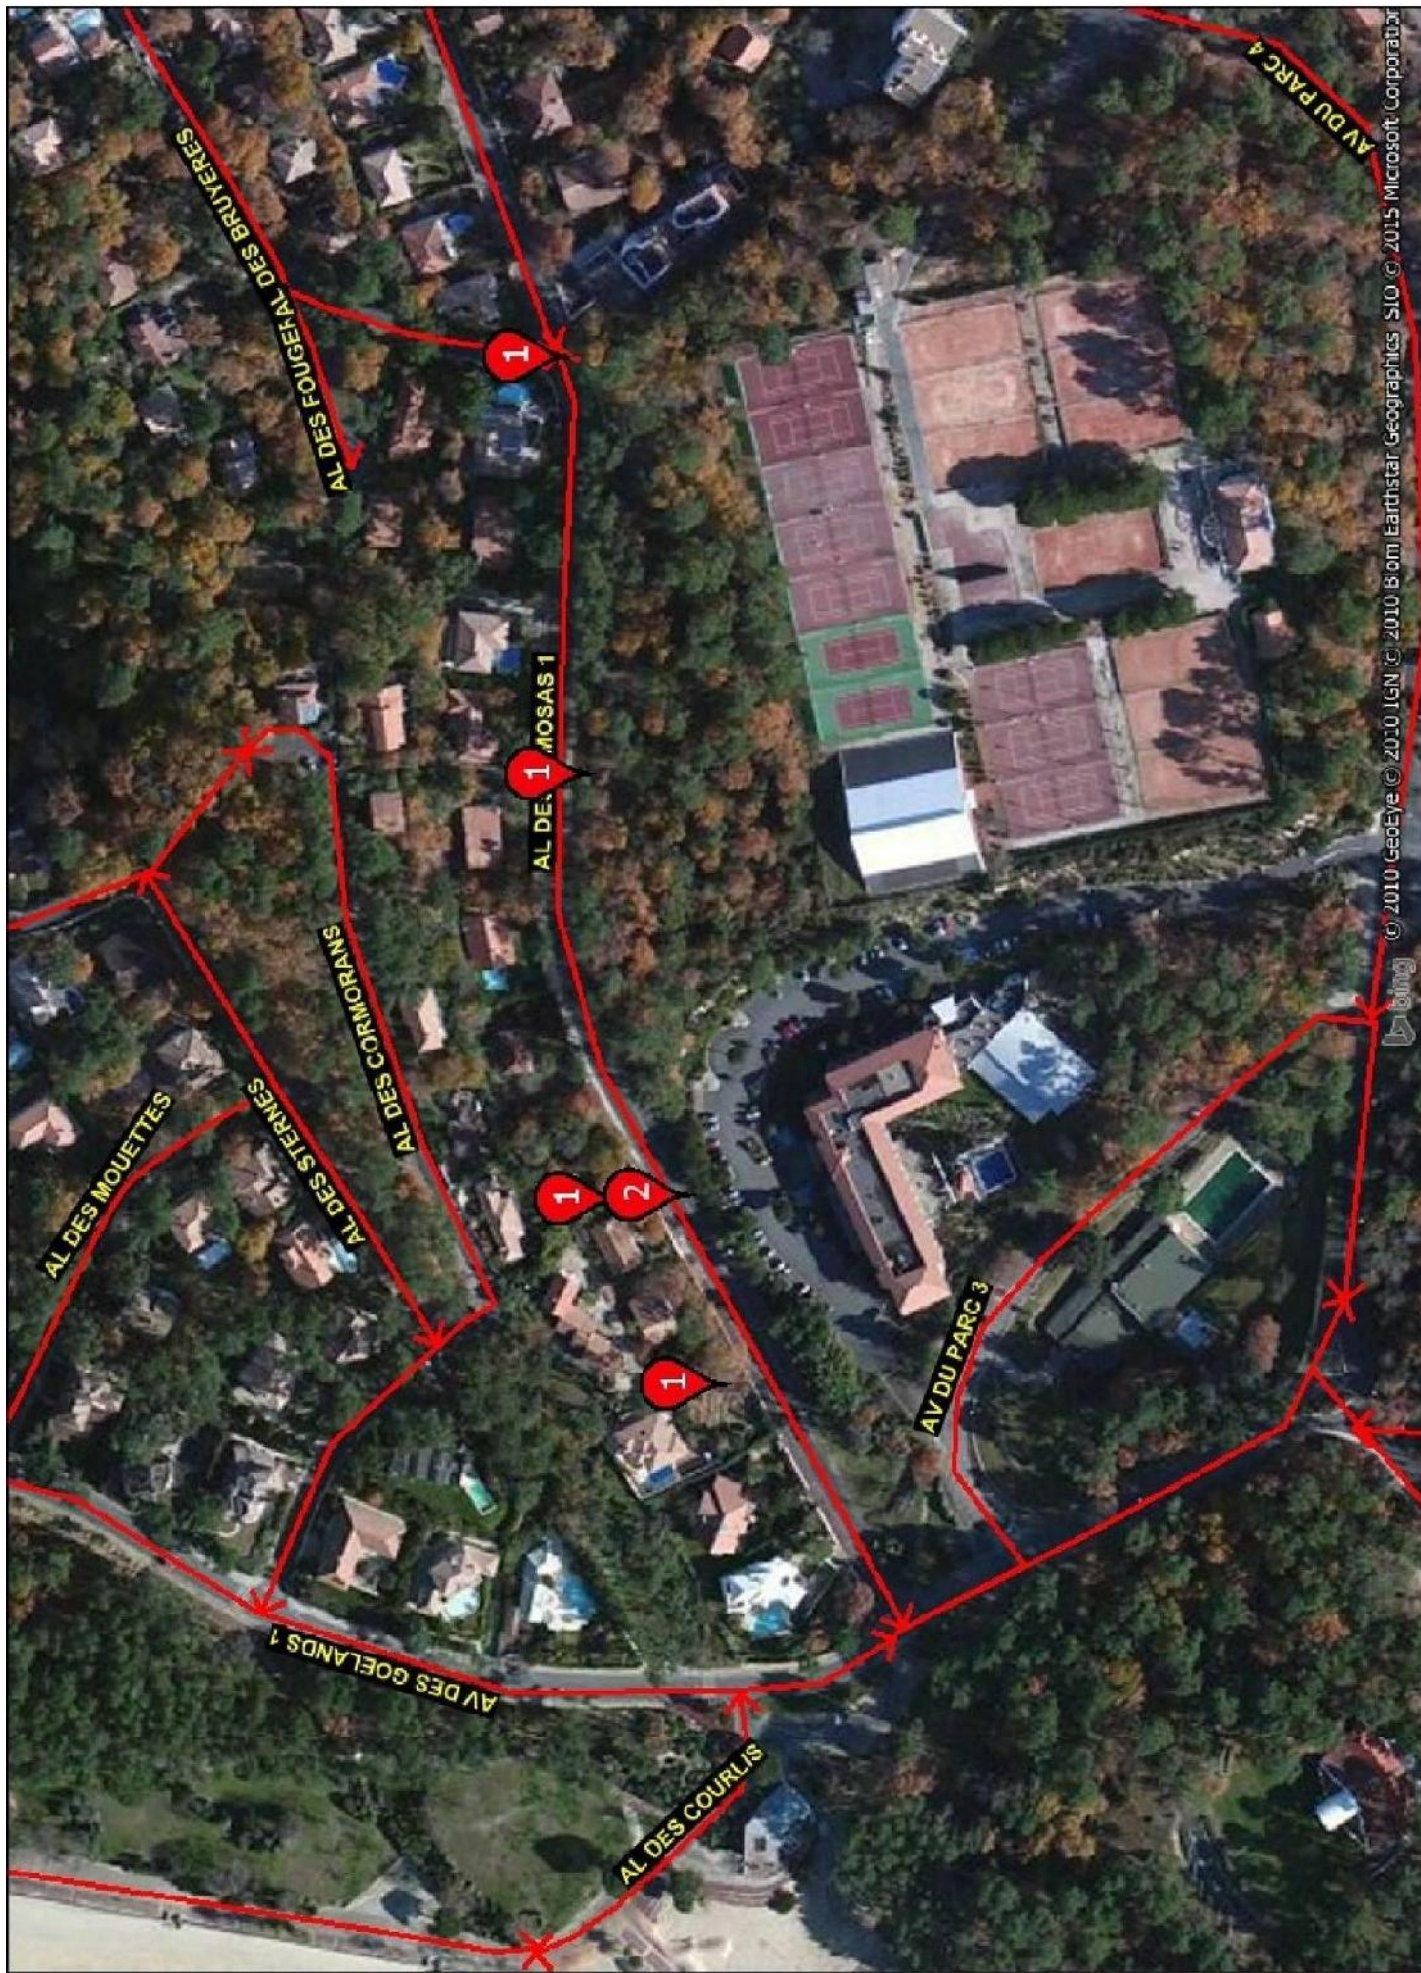
Zone : Pereire / BA-AL DES MIMOSAS 1

N°	Handicaps	Photo	Elément de la chaîne de déplacement	Fonction	Point d'analyse	Préconisation	Quantitatif	Prix estimatif	Observation	Priorité
BA1

Circulation horizontale	Sécurité	Qualité du Revêtement	<p><b>PC1</b> : (Revêtement dégradé) Améliorer la circulation, notamment en stabilisant le sol par la pose d'un revêtement conforme type bitumeux (non meuble, non glissant, sans obstacles et sur une largeur de 1,40m)</p> <p><b>PC2</b> : (Sol meuble) Améliorer la circulation, notamment en stabilisant le sol par la pose d'un revêtement conforme (non meuble, non glissant, sans obstacles et sur une largeur de 1,40m)</p>	<p><b>PC1</b> : 200 ml</p> <p><b>PC2</b> : 200 ml</p> <p><b>PC3</b> :</p> <p><b>Total</b> : 74000 € HT</p>	<p><b>PC1</b> : 54000 € HT</p> <p><b>PC2</b> : 20000 € HT</p> <p><b>PC3</b> :</p> <p><b>Total</b> : 74000 € HT</p>		1
BA2

Circulation horizontale	Circulation	Largeur	<p><b>PC1</b> : (Absence de cheminement piéton sécurisé) Sécuriser le cheminement, notamment par la création d'un cheminement adapté type trottoir conforme Base 1,40 m de largeur + bordure T2</p>	<p><b>PC1</b> : 200 ml</p>	<p><b>PC1</b> : 72000 € HT</p> <p><b>Total</b> : 72000 € HT</p>		1

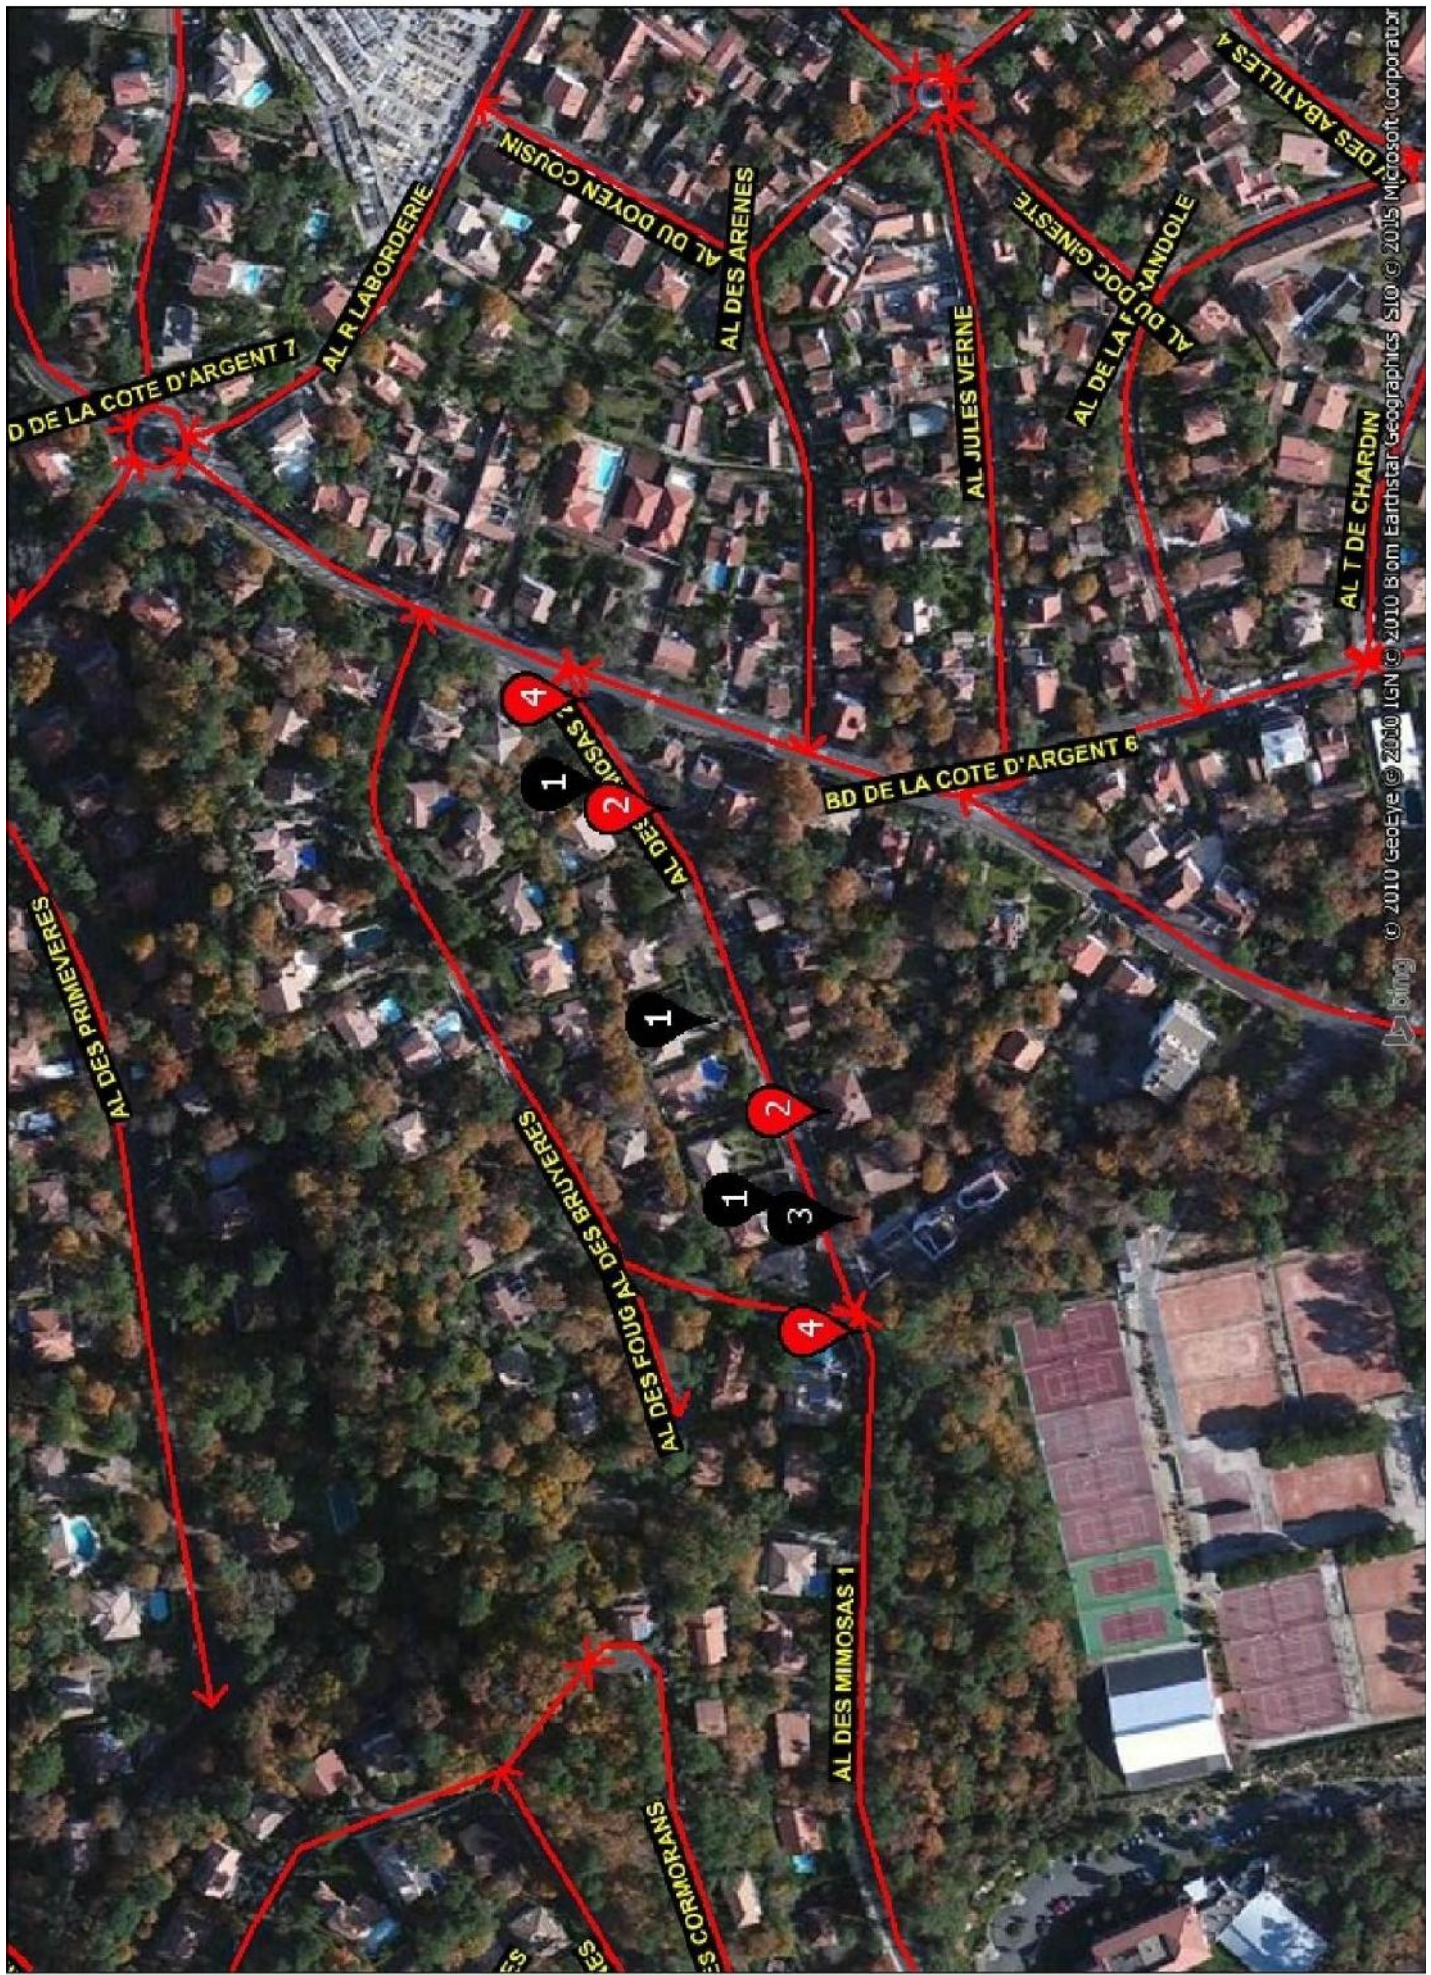
Zone : Pereire / BB-AL DES MIMOSAS 2

N°	Handicaps	Photo	Elément de la chaîne de déplacement	Fonction	Point d'analyse	Préconisation	Quantitatif	Prix estimatif	Observation	Priorité
BB1

Circulation horizontale	Sécurité	Qualité du Revêtement	<b>PC1</b> : (Revêtement dégradé) Améliorer la circulation, notamment en stabilisant le sol par la pose d'un revêtement conforme type bitumeux (non meuble non glissant, sans obstacles et sur une largeur de 1,40m)	<b>PC1</b> : 100 ml	<b>PC1</b> : 27000 € HT  <b>Total</b> : 27000 € HT		3

Traversée globale	Sécurité	Caractéristiques de la traversée (normes de BEV susceptibles de modification)	<b>PC1</b> : (Traversée non-conforme) Sécuriser la traversée : revoir la configuration de la traversée (abaissée, BEV, marquage, potelets, guidage) <b>Note</b> : <i>Prévoir des traversées afin d'éviter une rupture du cheminement piéton et le sécuriser.</i>	<b>PC1</b> : 3	<b>PC1</b> : 6900 € HT  <b>Total</b> : 6900 € HT		1
<b>TOTAL DE LA ZONE:</b>								<b>33900 € HT</b>

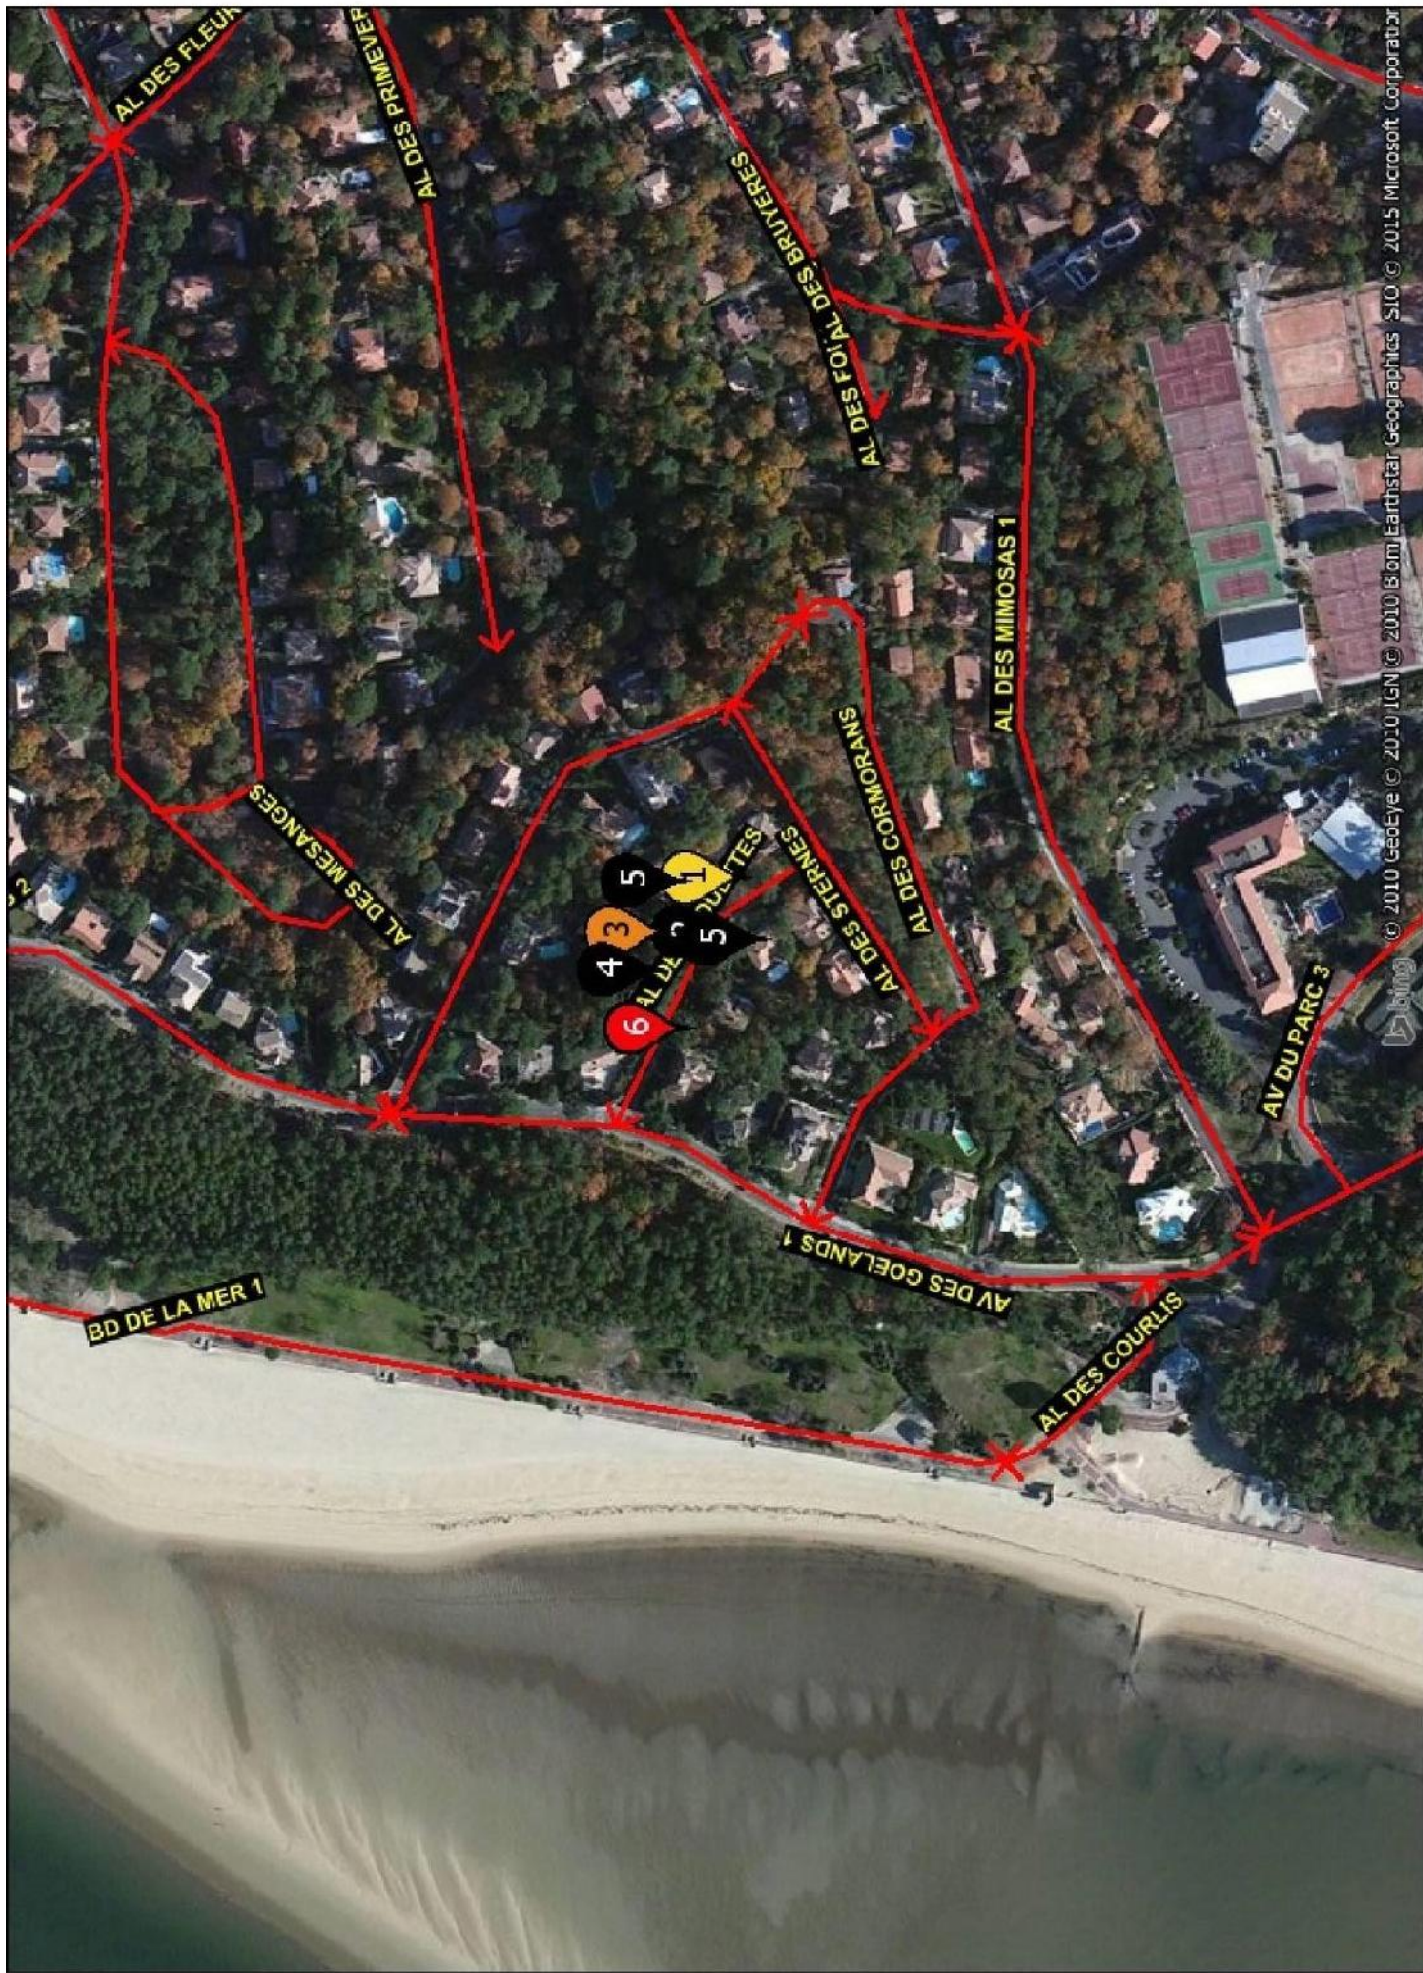
Zone : Pereire / BC-AL DES MOUETTIES

N°	Handicaps	Photo	Elément de la chaîne de déplacement	Fonction	Point d'analyse	Préconisation	Quantitatif	Prix estimatif	Observation	Priorité
BC1			Obstacle non permanent	Circulation	Végétation	<b>PC1</b> : (Végétation débordante sur le cheminement) Prévoir un plan de sensibilisation concernant l'accessibilité de la voirie et des espaces publics à destination des habitants et des services d'entretien de la ville	<b>PC1</b> : 1 Mesure organisationnelle <b>Total</b> : 0 € HT	<b>PC1</b> : 0 € HT <b>Total</b> : 0 € HT		3
BC2			Circulation horizontale	Circulation	Pente	<b>PC1</b> : (Pente trop abrupte) IMPOSSIBILITE TECHNIQUE : Application d'une mesure alternative <b>Note</b> : Impossibilité technique liée à la topographie de la rue.	<b>PC1</b> : 1 Mesure organisationnelle <b>Total</b> : 0 € HT	<b>PC1</b> : 0 € HT <b>Total</b> : 0 € HT		2
BC3			Obstacle permanent	Utilisation	Largeur de passage, détection, et contraste	<b>PC1</b> : (Rétrécissement ponctuel non conforme) Agrandir le passage en cépléant l'obstacle hors du cheminement   reprise du revêtement <b>Note</b> : Concerné 2 lanternesaux.	<b>PC1</b> : 2 u <b>Total</b> : 7200 € HT	<b>PC1</b> : <b>Prix opt.</b> : 7200 € HT <b>Total</b> : 7200 € HT		3

BC4			Obstacle permanent	Utilisation	Largeur de passage, détection, et contraste	<b>PC1</b> : (Rétrécissement ponctuel non conforme) IMPOSSIBILITE TECHNIQUE : Maintien des conditions actuelles <b>Note</b> : (praticable). Impossibilité de déplacer l'obstacle. En effet, comme il s'agit d'un poteau électrique, le déplacement de l'obstacle entrainerait toute une réinstallation électrique.	<b>PC1</b> : 2 Mesure organisationnelle <b>Total</b> : 0 € HT	<b>PC1</b> : 0 € HT <b>Total</b> : 0 € HT		1
BC5			Circulation horizontale	Circulation	Profil en travers	<b>PC1</b> : (Devers latéral du cheminement trop fort) IMPOSSIBILITE TECHNIQUE : Application d'une mesure alternative <b>Note</b> : Impossibilité technique du fait que cela bloquerait l'accès à l'habitation en voiture.	<b>PC1</b> : 2 Mesure organisationnelle <b>Total</b> : 0 € HT	<b>PC1</b> : 0 € HT <b>Total</b> : 0 € HT		2
BC6			Obstacle non permanent	Circulation	Stationnement	<b>PC1</b> : (Stationnement gênant sur le cheminement piéton) Prévoir un plan de sensibilisation concernant l'accessibilité de la voirie et des espaces publics à destination des habitants	<b>PC1</b> : 1 u <b>Total</b> : 0 € HT	<b>PC1</b> : 0 € HT <b>Total</b> : 0 € HT		1

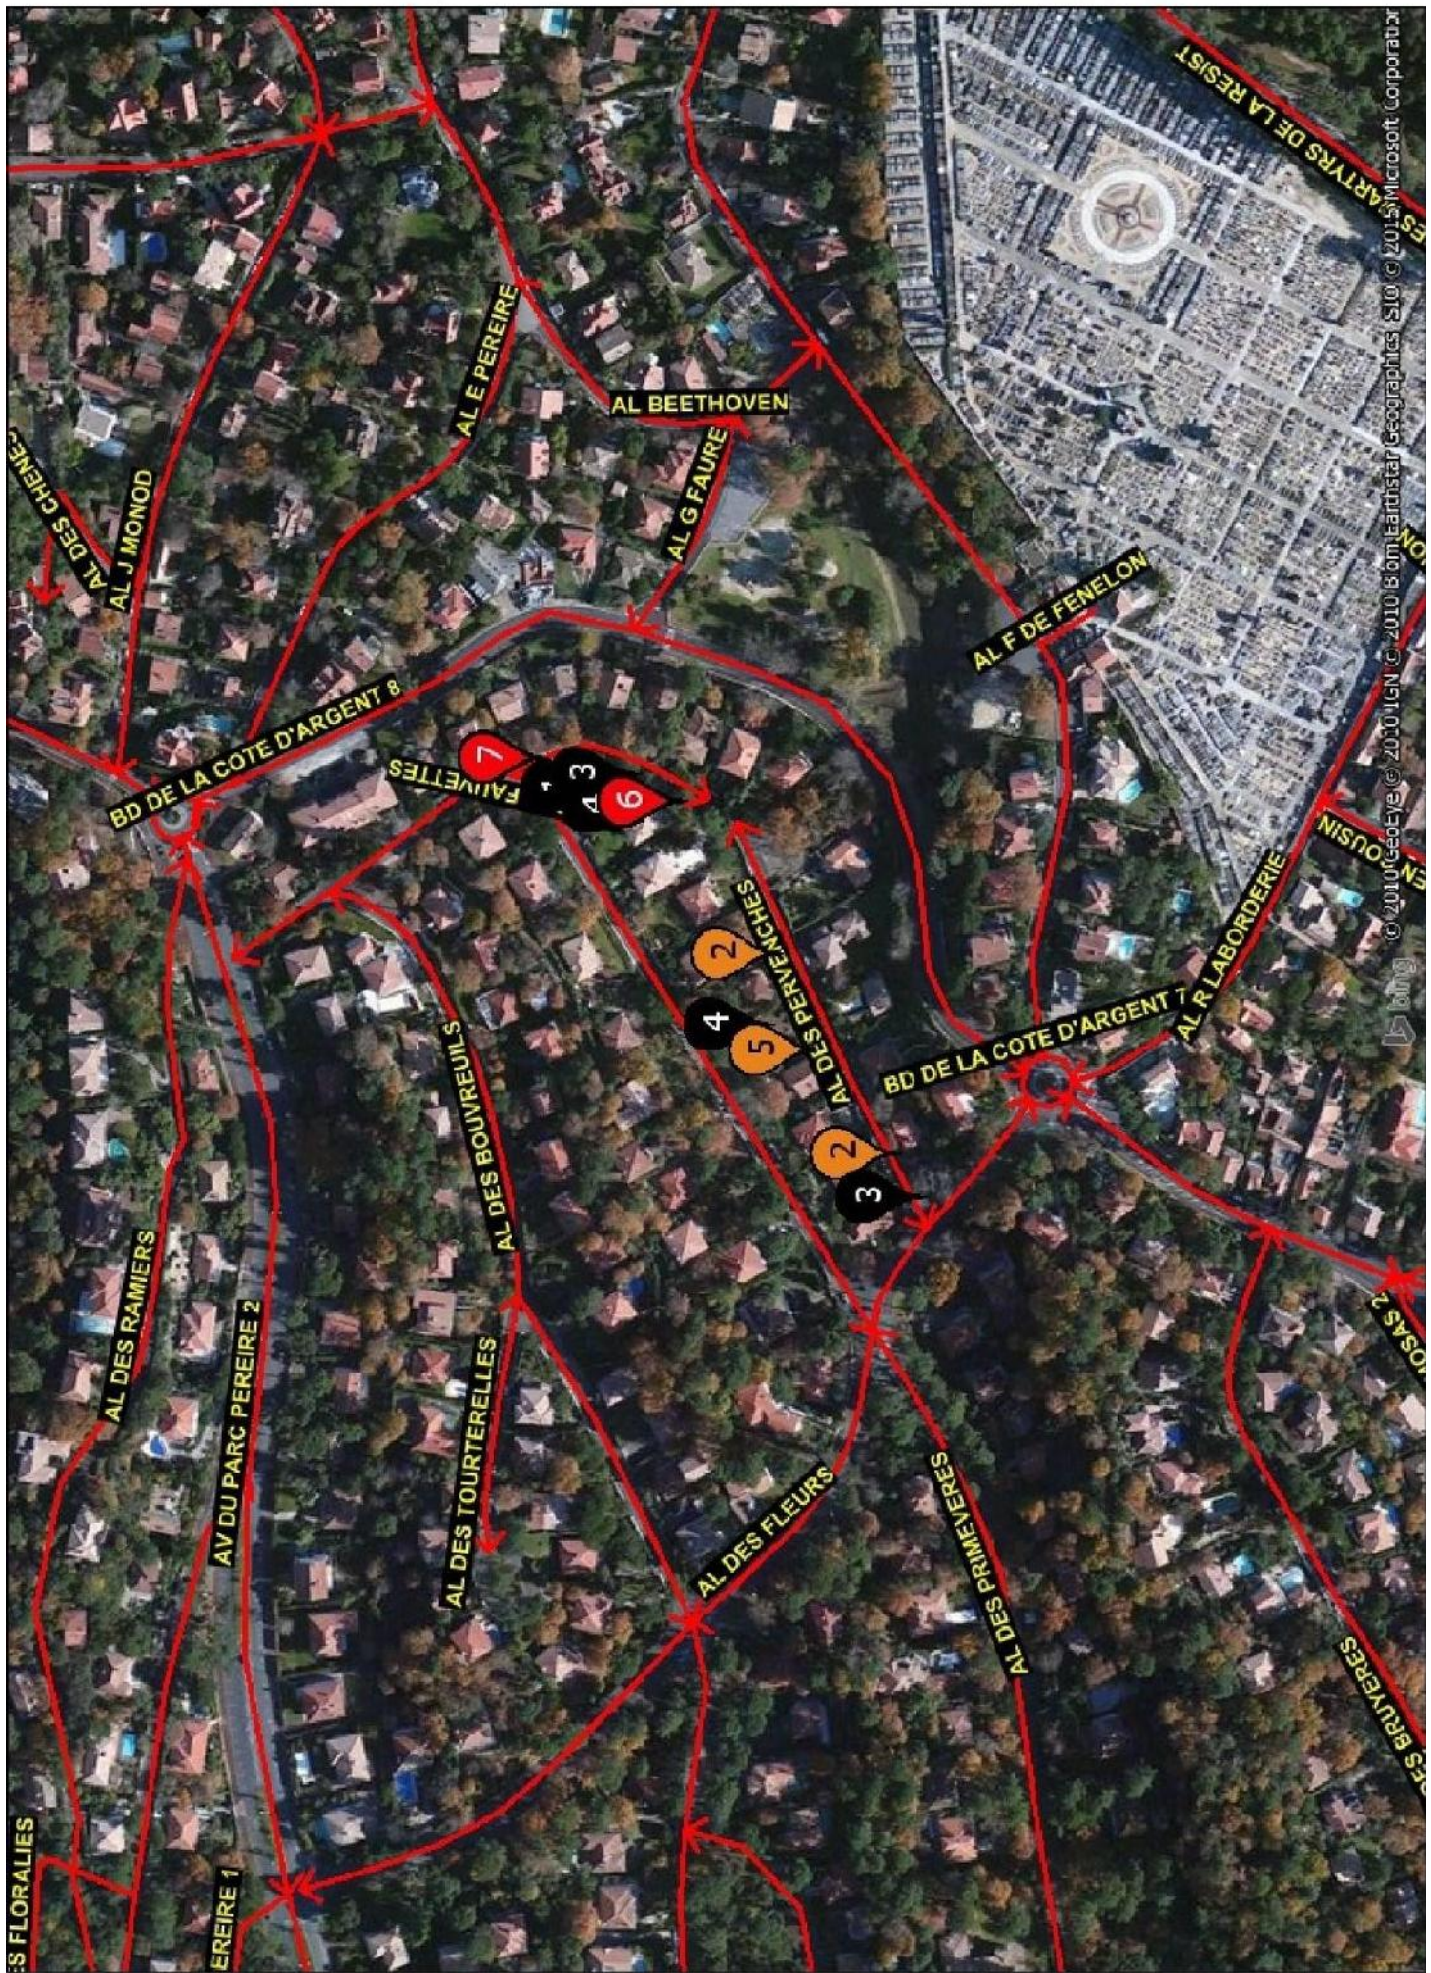
Zone : Pereire / BE-AL DES PERVENCHES

N°	Handicaps	Photo	Elément de la chaîne de déplacement	Fonction	Point d'analyse	Préconisation	Quantitatif	Prix estimatif	Observation	Priorité
BE1			Circulation horizontale	Circulation	Largeur	<p><b>PC1</b> : (Absence de cheminement piéton sécurisé) IMPCOSSIBILITE TECHNIQUE : Application d'une mesure alternative  <b>Note</b> : Absence de cheminement de part et d'autre de la chaussée. Il n'est pas possible d'implanter un cheminement accessible du fait de la faible largeur de la chaussée. Prévoir la mise en place d'une circulation douce de type « zone de rencontre » avec priorité donnée aux piétons. Il convient alors de marquer visuellement et faciliter au sol un espace de cheminement (notamment pour faciliter le déplacement des personnes déficientes visuelles).</p>	<p><b>PC1</b> : 1 Mesure organisationnelle  <b>PC1</b> : 1 Mesure organisationnelle</p>	<p><b>PC1</b> :                      Prix opt. : 3000 € HT                      Total : 3000 € HT</p>		1

BE5			Circulation horizontale	Sécurité	Qualité du Revêtement	<p><b>PC3</b> : (Sol glissant en conditions climatiques humides) Améliorer la circulation, notamment en stabilisant le sol par la pose d'un revêtement conforme (non meuble, non glissant, sans obstacles et sur une largeur de 1,40m)  <b>Note</b> : Présence de mousse pouvant rendre le revêtement glissant en condition climatique humide -&gt; Prévoir le nettoyage du trottoir.</p>	<p><b>PC3</b> : 50 ml</p>	<p><b>PC3</b> :                      Prix opt. : 2500 € HT                      Total : 2500 € HT</p>		3
BE6			Circulation horizontale	Sécurité	Qualité du Revêtement	<p><b>PC2</b> : (Sol meuble) Améliorer la circulation, notamment en stabilisant le sol par la pose d'un revêtement conforme (non meuble, non glissant, sans obstacles et sur une largeur de 1,40m)</p>	<p><b>PC2</b> : 50 ml</p>	<p><b>PC2</b> : 5000 € HT                      Total : 5000 € HT</p>		1

N°	Handicaps	Photo	Elément de la chaîne de déplacement	Fonction	Point d'analyse	Préconisation	Quantitatif	Prix estimatif	Observation	Priorité
BE7	 	 	Obstacle permanent	Sécurité	Obstacle en hauteur	PC1 : (Présence d'un obstacle en hauteur) Aménagement d'un passage par dépose ou rehaussement du mobilier à une hauteur supérieure à 2,20m	PC1 : 1 u	PC1 : 500 € HT Total : 500 € HT		2
<b>TOTAL DE LA ZONE:</b>								65000 € HT

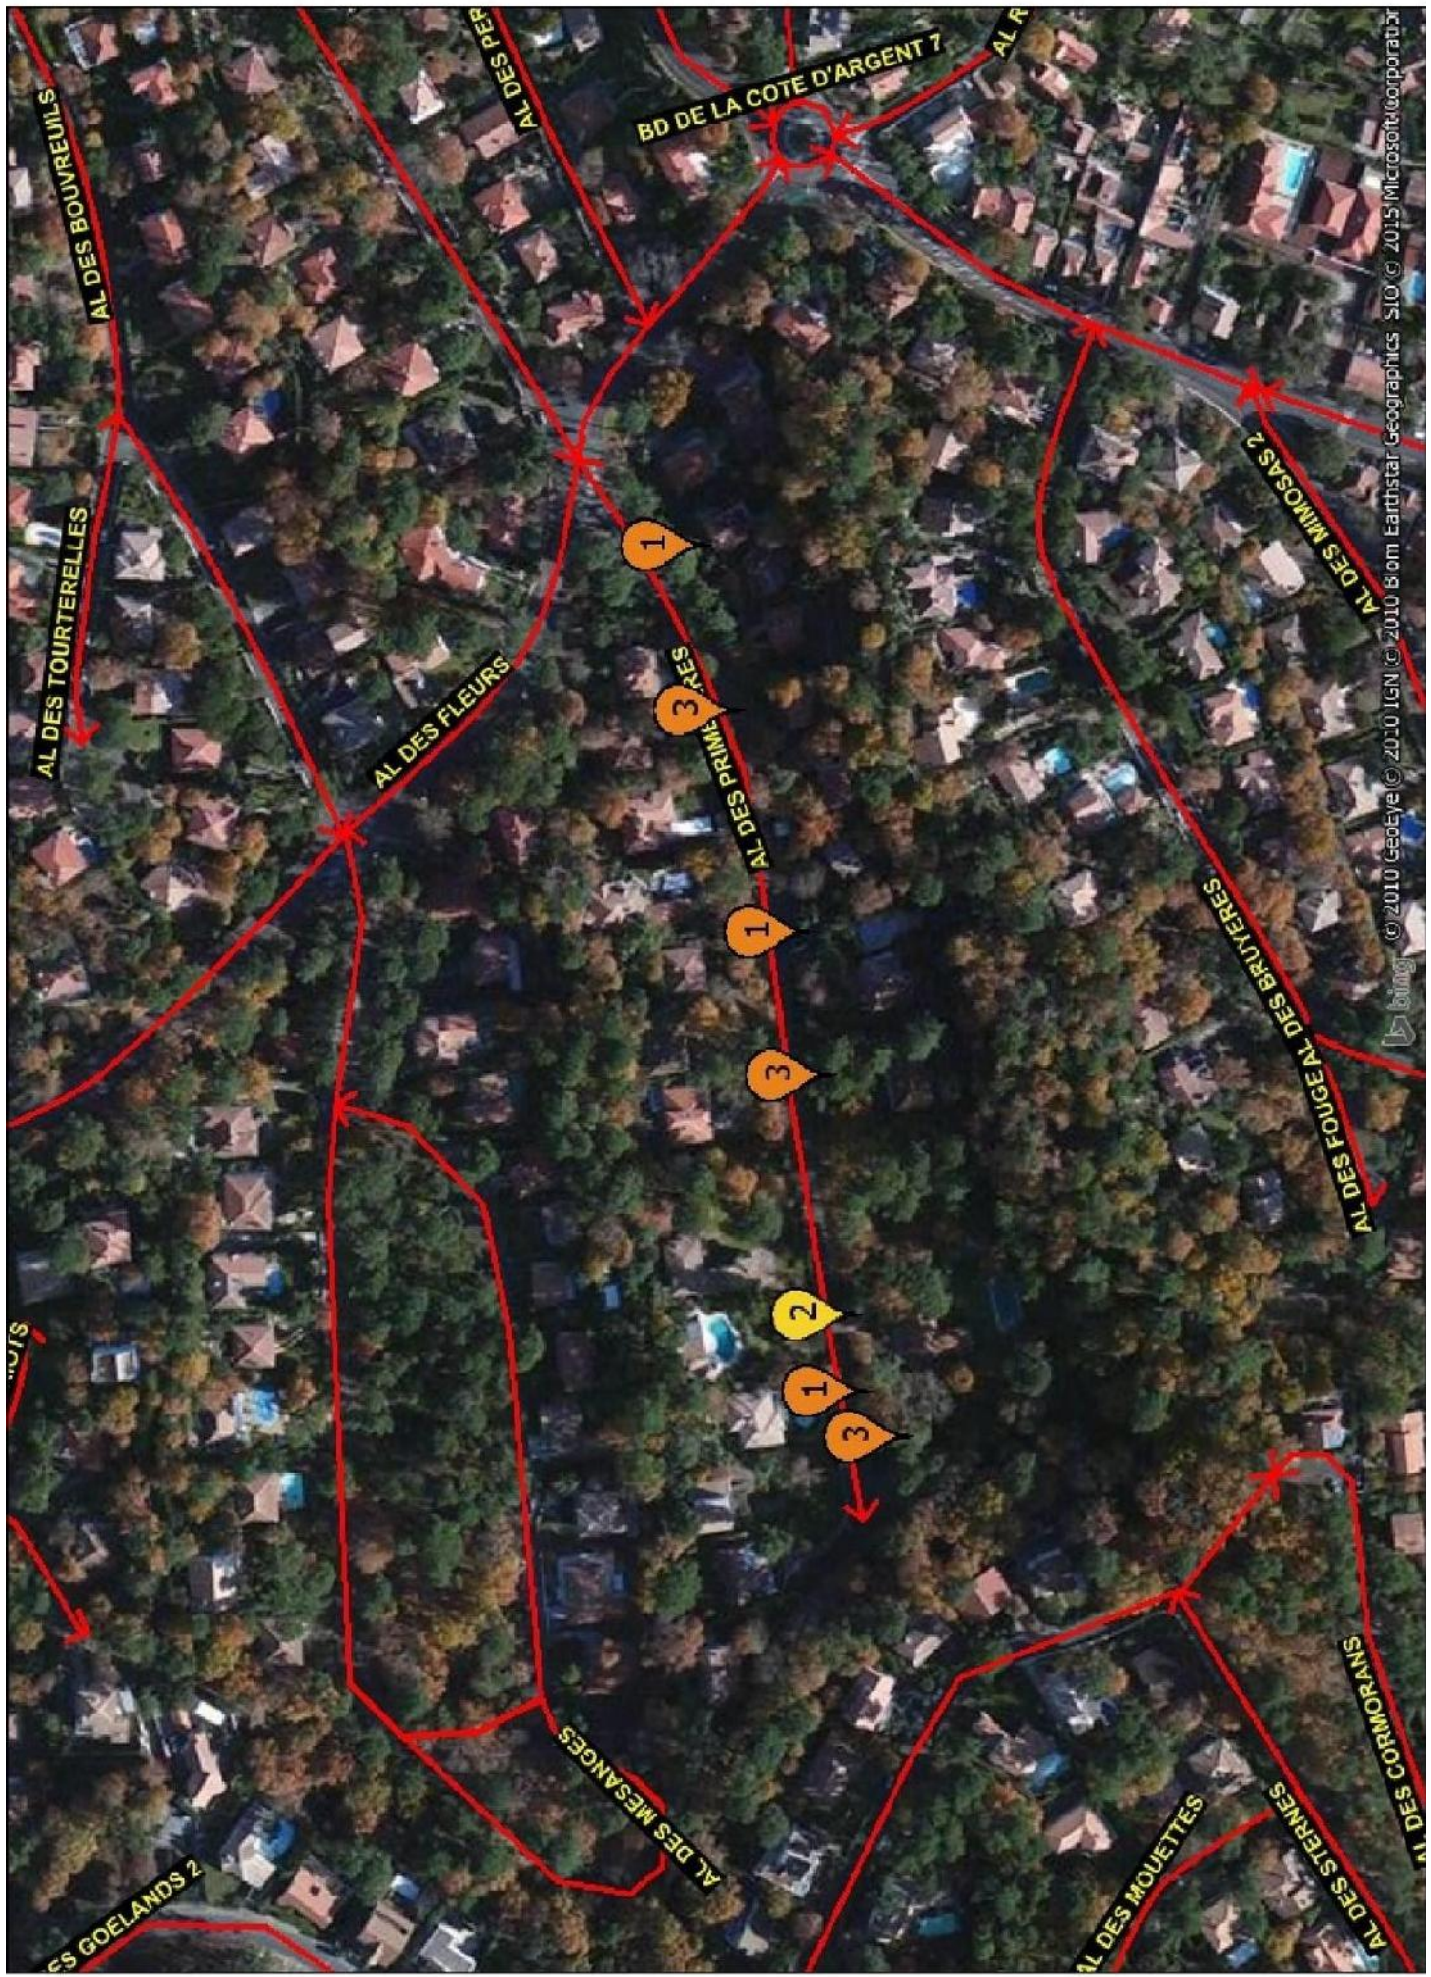
Zone : Pereire / BG-AL DES PRIMEVERES

N°	Handicaps	Photo	Elément de la chaîne de déplacement	Fonction	Point d'analyse	Préconisation	Quantitatif	Prix estimatif	Observation	Priorité
BG1			Circulation horizontale	Sécurité	Qualité du Revêtement	<b>PC3</b> : (Sol glissant en conditions climatiques humides). Améliorer la circulation, notamment en stabilisant le sol par la pose d'un revêtement conforme (non meuble, non glissant, sans obstacles et sur une largeur de 1.40m) <b>Note</b> : Présence de mousse pouvant rendre le revêtement glissant en condition climatique humide -> Prévoir le nettoyage du trottoir.	<b>PC3</b> : 350 ml <b>Prix opt.</b> : 17000 € HT <b>Total</b> : 17000 € HT			1
BG2			Obstacle non permanent	Circulation	Végétation	<b>PC1</b> : (Végétation débordante sur le chemin) Prévoir un plan de sensibilisation concernant l'accessibilité de la voirie et des espaces publics à destination des habitants et des services d'entretien de la ville	<b>PC1</b> : 1 Mesure organisationnelle <b>Total</b> : 0 € HT			3

BG3			Obstacle permanent	Utilisation	Largeur de passage, détection, et contraste	<b>PC1</b> : (Rétrécissement ponctuel non conforme) Agrandir le passage en déplaçant l'obstacle hors du cheminement + reprise du revêtement <b>Note</b> : Praticable -> Concerne 7 lanternesaux.	<b>PC1</b> : 7 u <b>Prix opt.</b> : 25200 € HT <b>Total</b> : 25200 € HT			3
<b>TOTAL DE LA ZONE:</b>								42200 € HT
