**PLAN D'AMENAGEMENT DE LA VOIRIE ET DES ESPACES PUBLICS**

**Ville d'Arcachon**

**Quartier du Moulleau**

**Réf. Mission :** AC/15900048

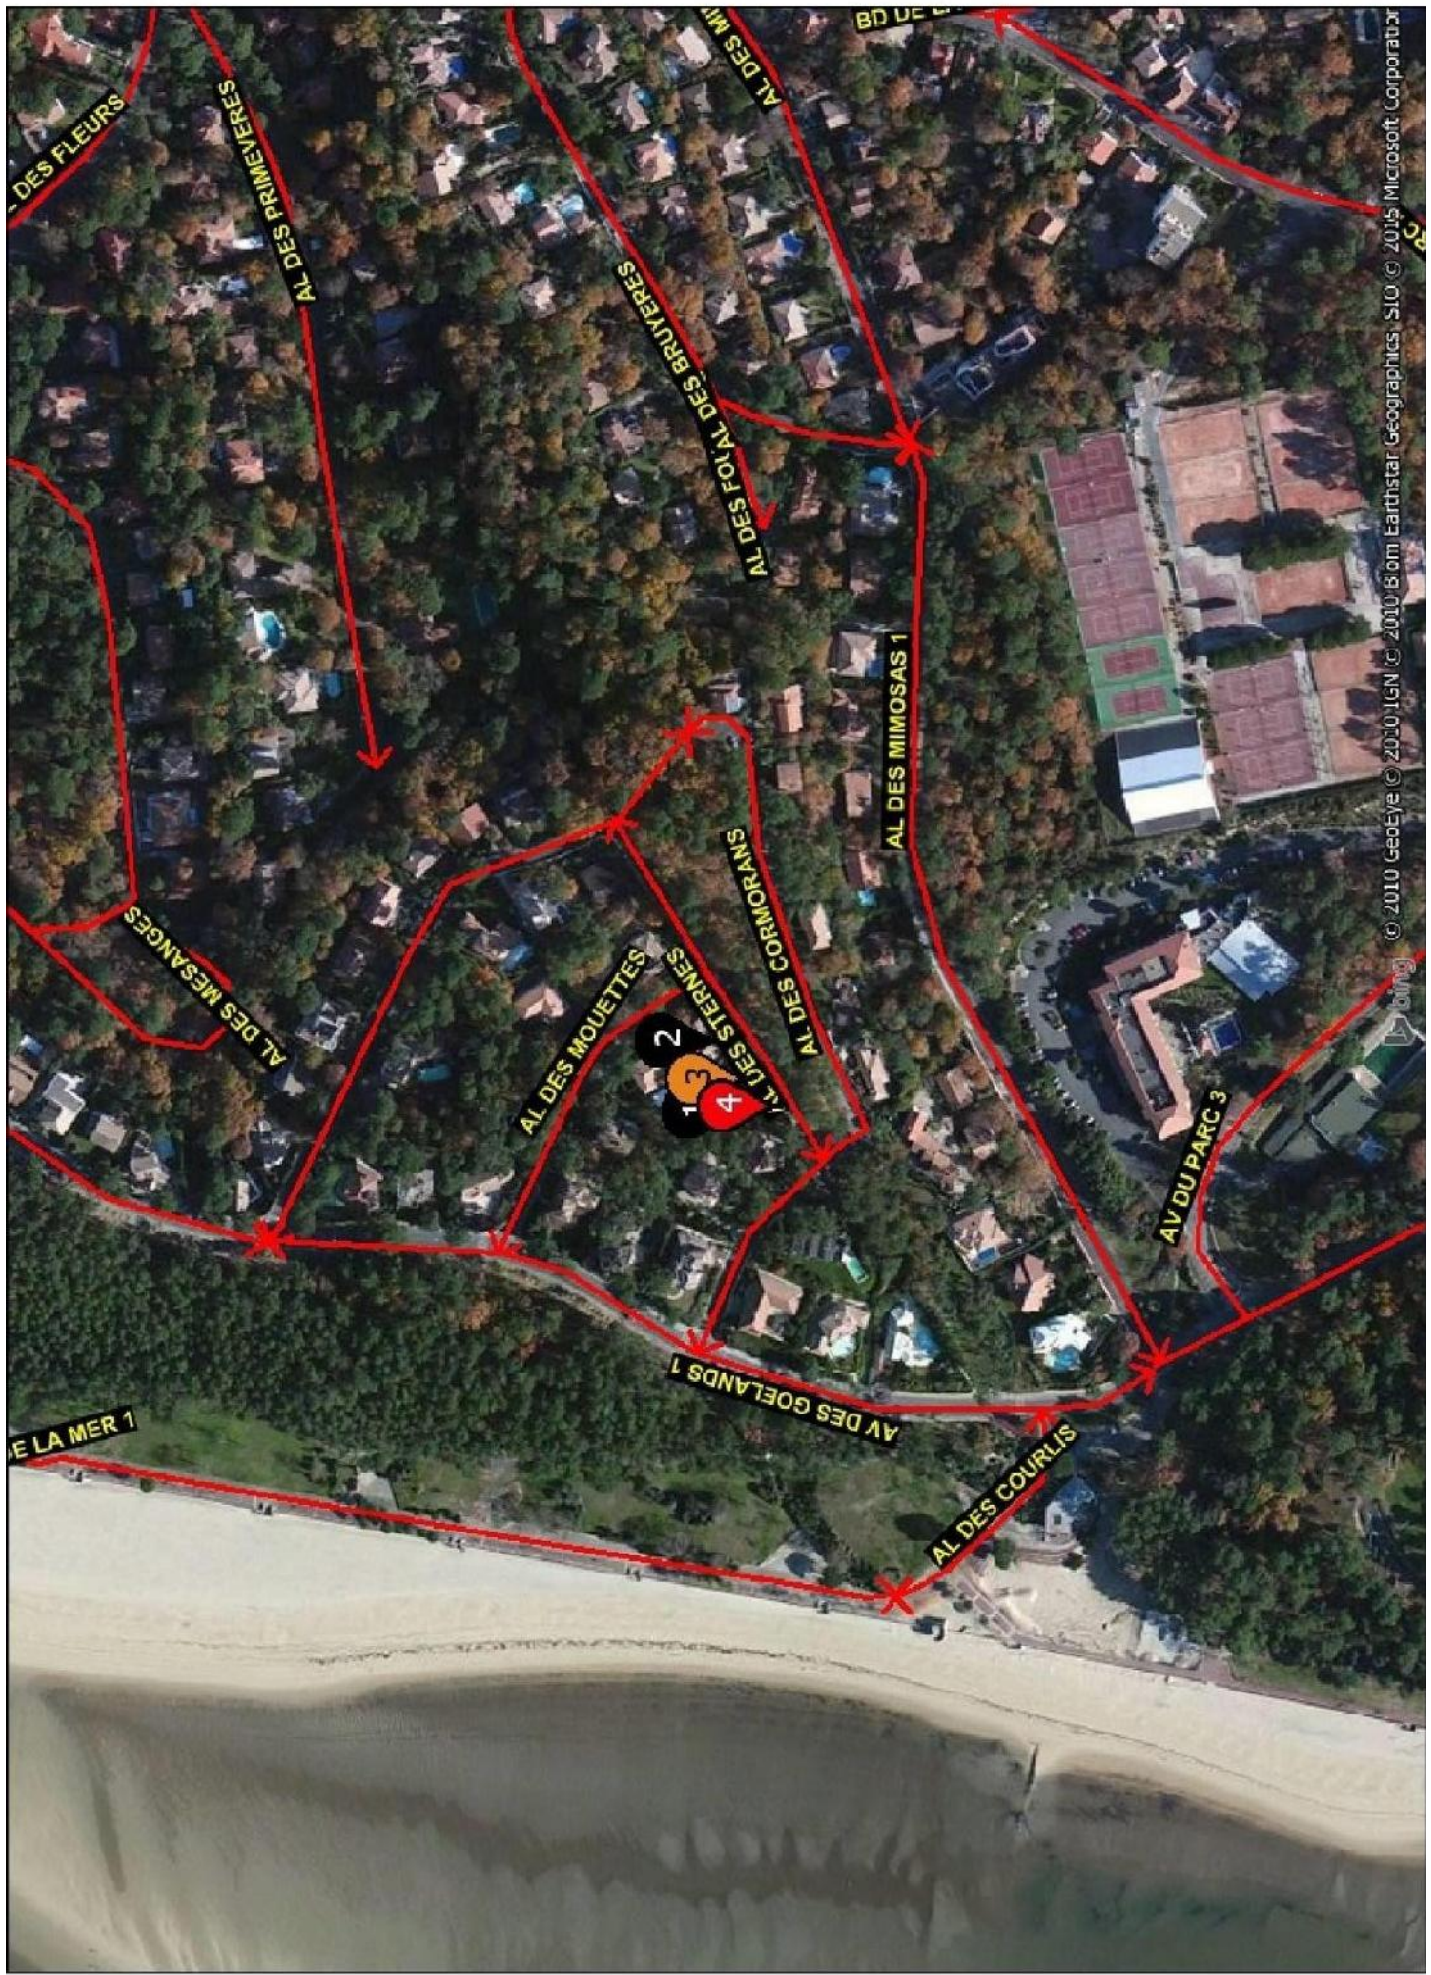
Zone : Pereire / BK-AL DES STERNES

N°	Handicaps	Photo	Elément de la chaîne de déplacement	Fonction	Point d'analyse	Préconisation	Quantitatif	Prix estimatif	Observation	Priorité
BK1

Obstacle permanent	Utilisation	Largeur de passage, détection, et contraste	<b>PC1</b> : (Rétrécissement ponctuel non conforme) <b>IMPOSSIBILITE TECHNIQUE</b> : Maintien des conditions actuelles <b>Note</b> : <i>(praticable). Impossibilité de déplacer l'obstacle. En effet, comme il s'agit d'un poteau électrique, le déplacement de l'obstacle entraînerait toute une réinstallation électrique.</i>	<b>PC1</b> : 2 Mesure organisationnelle	<b>PC1</b> : 0 € HT <b>Total</b> : 0 € HT		3

Circulation horizontale	Sécurité	Qualité du Revêtement	<b>PC2</b> : (Sol meuble) Améliorer la circulation, notamment en stabilisant le sol par la pose d'un revêtement conforme (non meuble, non glissant, sans obstacles et sur une largeur de 1,40m)	<b>PC2</b> : 4 ml	<b>PC2</b> : 400 € HT <b>Total</b> : 400 € HT		1
<b>TOTAL DE LA ZONE:</b>								<b>7600 € HT</b>

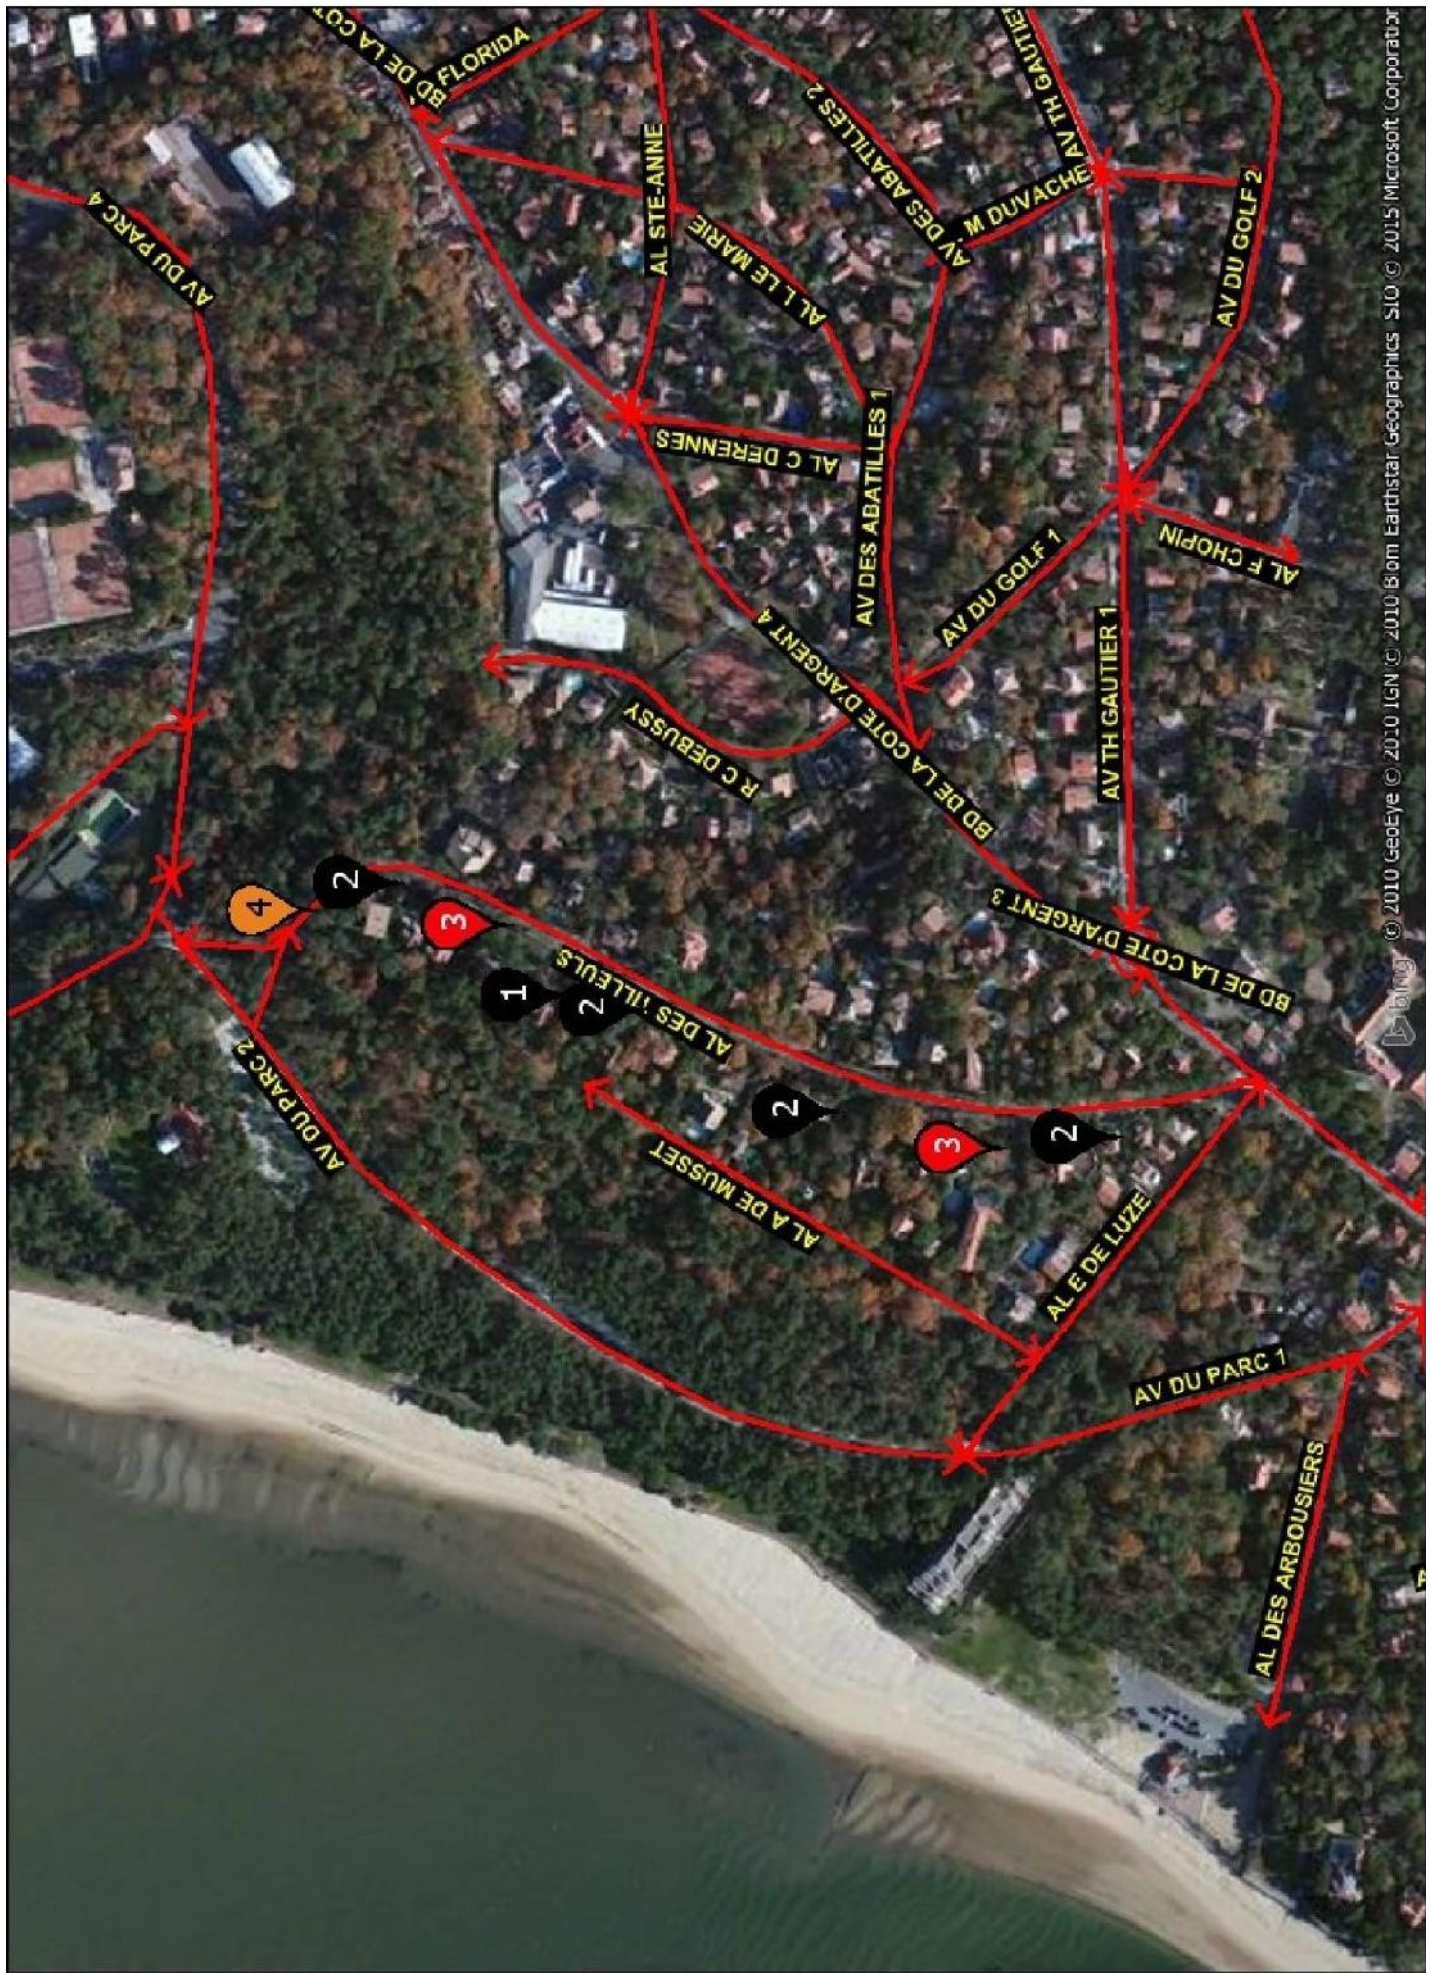
Zone : Pereire / BL-AL DES TILLEULS

N°	Handicaps	Photo	Elément de la chaîne de déplacement	Fonction	Point d'analyse	Préconisation	Quantitatif	Prix estimatif	Observation	Priorité
BL1			Circulation horizontale	Circulation	Pente	<b>PC1</b> : (Pente trop abrupte) <b>IMPOSSIBILITE TECHNIQUE</b> : Application d'une mesure alternative <b>Note</b> : <i>impossibilité technique liée à la topographie de la rue.</i>	<b>PC1</b> : 1 Mesure organisationnelle <b>Total</b> : 0 € HT	<b>PC1</b> : 0 € HT <b>Total</b> : 0 € HT		2
BL2			Circulation horizontale	Circulation	Profil en travers	<b>PC1</b> : (Devers latéral du cheminement trop fort) <b>IMPOSSIBILITE TECHNIQUE</b> : Application d'une mesure alternative <b>Note</b> : <i>Concerne l'ensemble des accès aux habitations -&gt; Impossibilité technique du fait que cela bloquerait l'accès aux habitations en voiture.</i>	<b>PC1</b> : 50 Mesure organisationnelle	<b>PC1</b> : 0 € HT <b>Total</b> : 0 € HT		2

BL3			Circulation horizontale	Sécurité	Qualité du Revêtement	<b>PC2</b> : (Soi meuble) Améliorer la circulation, notamment en stabilisant le sol par la pose d'un revêtement conforme (non meuble, non glissant, sans obstacles et sur une largeur de 1,40m) <b>Note</b> : <i>Concerne les 2 côtés de la chaussée -&gt; Revêtement gravillonneux pouvant être considéré non conforme avec les décolorations du temps. Le cheminement actuel est praticable en autonomie mais peut s'avérer gênant lors de condition climatique humide.</i>	<b>PC2</b> : 1100 ml	<b>PC2</b> : 110000 € HT <b>Total</b> : 110000 € HT		3
BL4			Circulation horizontale	Circulation	Largeur	<b>PC1</b> : (Largeur du cheminement insuffisante) Aménagement d'un passage de 1,40m en élargissant le cheminement piéton par reprise du trottoir <b>Note</b> : <i>Chiffré en BL3 avec la reprise du revêtement.</i>	<b>PC1</b> : 50 ml	<b>PC1</b> : 0 € HT <b>Prix opt.</b> : 0 € HT <b>Total</b> : 0 € HT		3

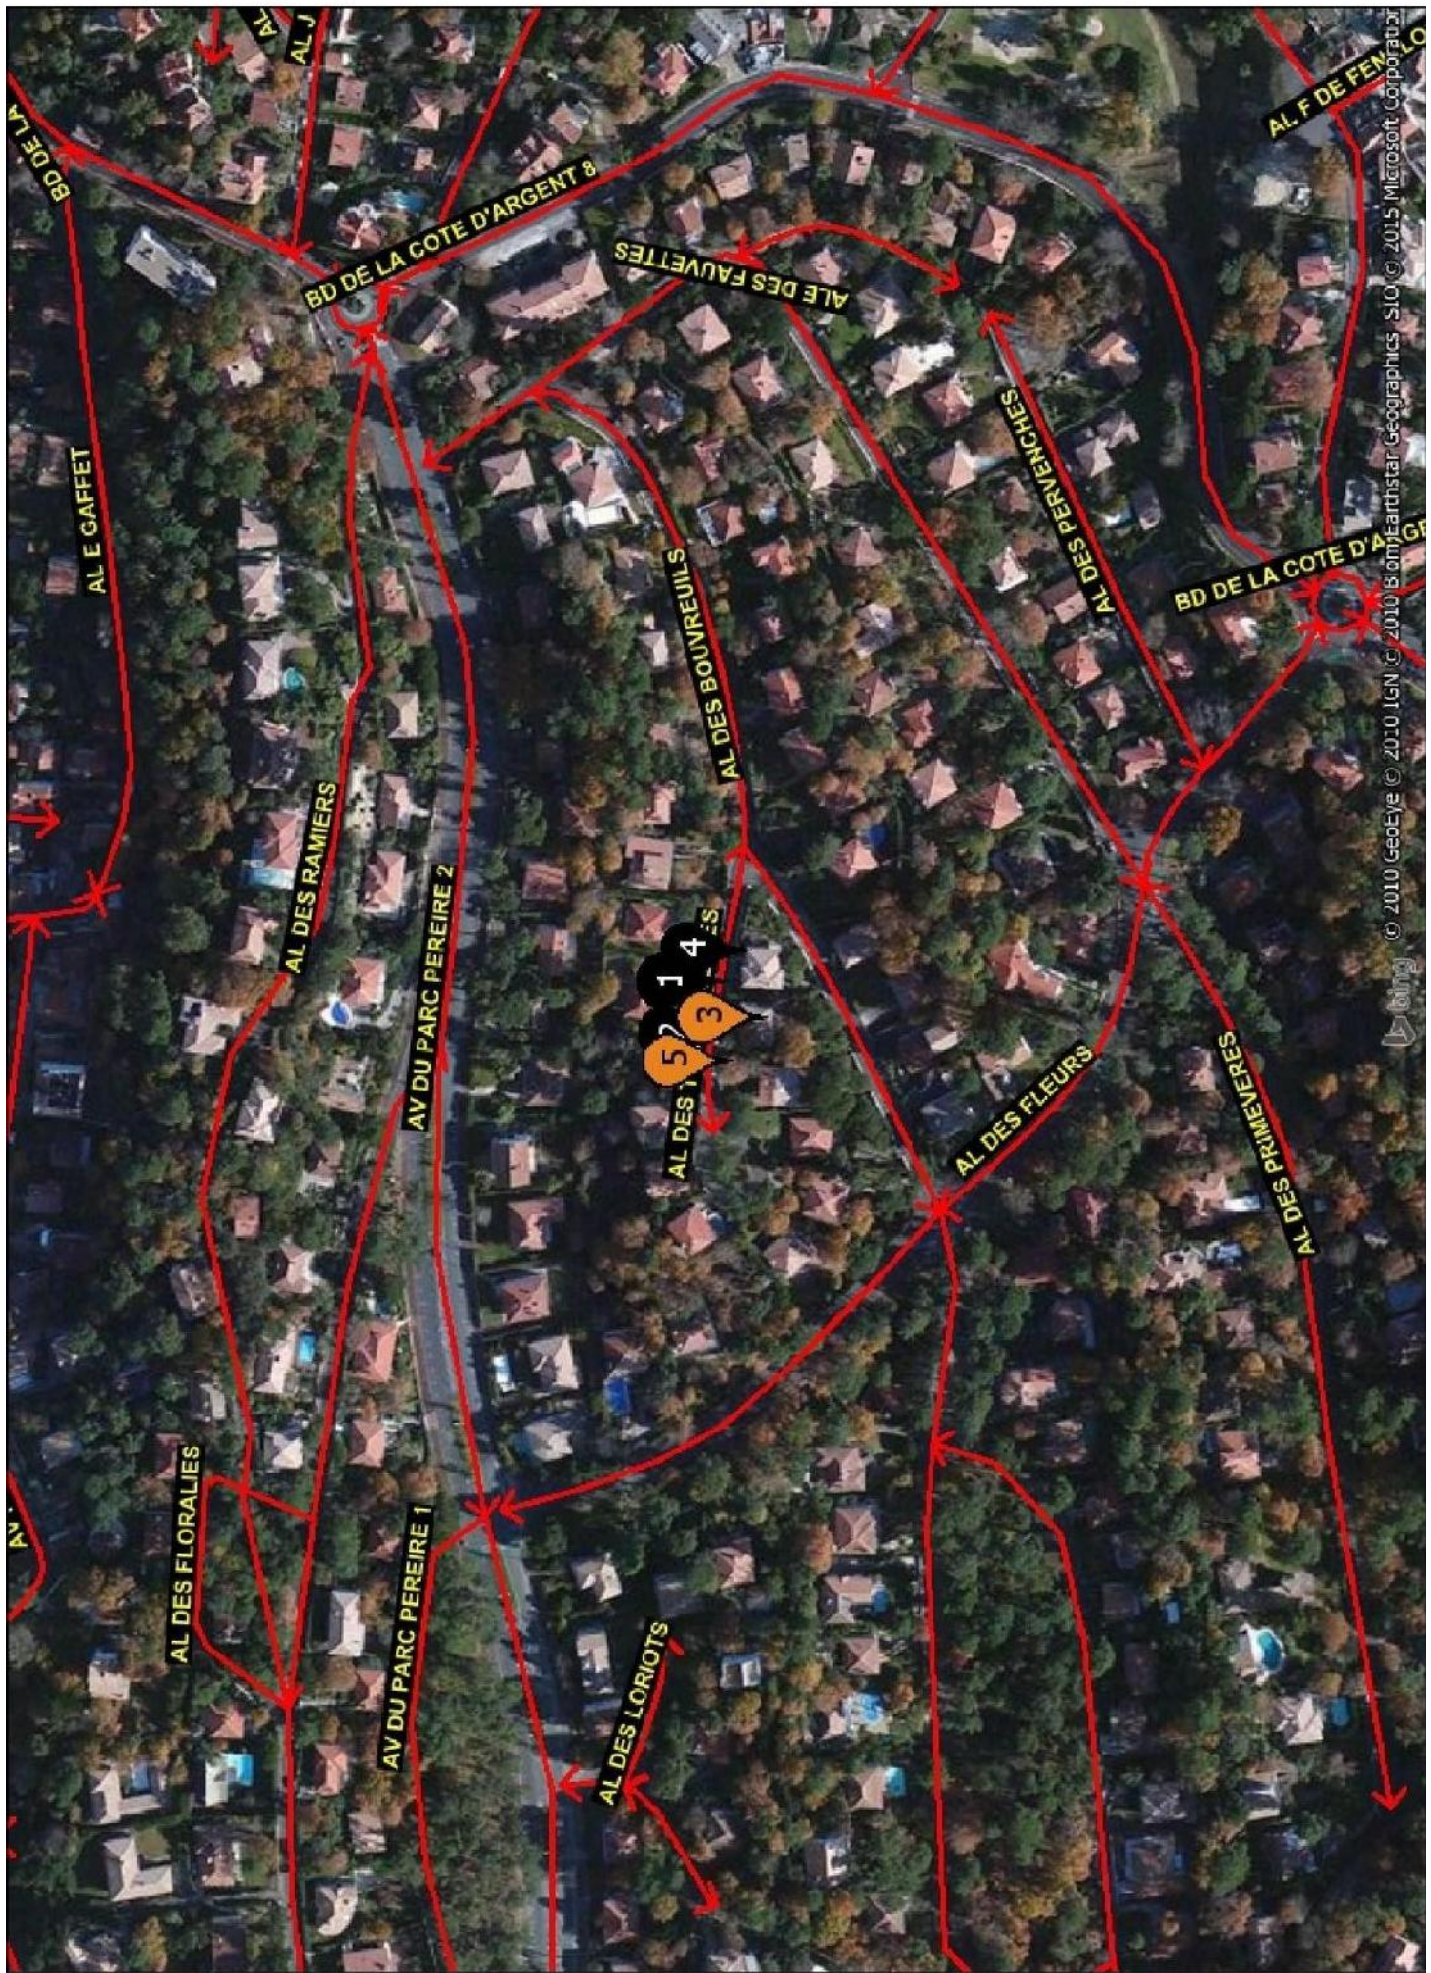
**Zone : Pereire / BM-AL DES TOURTERELLES**

N°	Handicaps	Photo	Elément de la chaîne de déplacement	Fonction	Point d'analyse	Préconisation	Quantitatif	Prix estimatif	Observation	Priorité
BM1

Obstacle permanent	Utilisation	Largeur de passage, détection, et contraste	<b>PC1 :</b> (Rétrécissement ponctuel non conforme) IMPOSSIBILITE TECHNIQUE : Maintien des conditions actuelles <b>Note :</b> <i>(praticable), impossible de déplacer l'obstacle. En effet, comme il s'agit d'un poteau électrique, le déplacement de l'obstacle entraînerait toute une réinstallation électrique.</i>	<b>PC1 :</b> 4 Mesure organisationnelle  <b>Total :</b> 0 € HT	<b>PC1 :</b> 0 € HT  <b>Total :</b> 0 € HT		2

Circulation horizontale	Sécurité	Qualité du Revêtement	<b>PC3 :</b> (Sol glissant en conditions climatiques humides) Améliorer la circulation, notamment en stabilisant le sol par la pose d'un revêtement conforme (non meuble, non glissant, sans obstacles et sur une largeur de 1,40m) <b>Note :</b> <i>Impossibilité technique du fait que cela bloquerait l'accès aux habitations en voiture.</i>	<b>PC3 :</b> 100 ml  <b>Total :</b> 5000 € HT	<b>PC3 :</b> 5000 € HT  <b>Total :</b> 5000 € HT		3

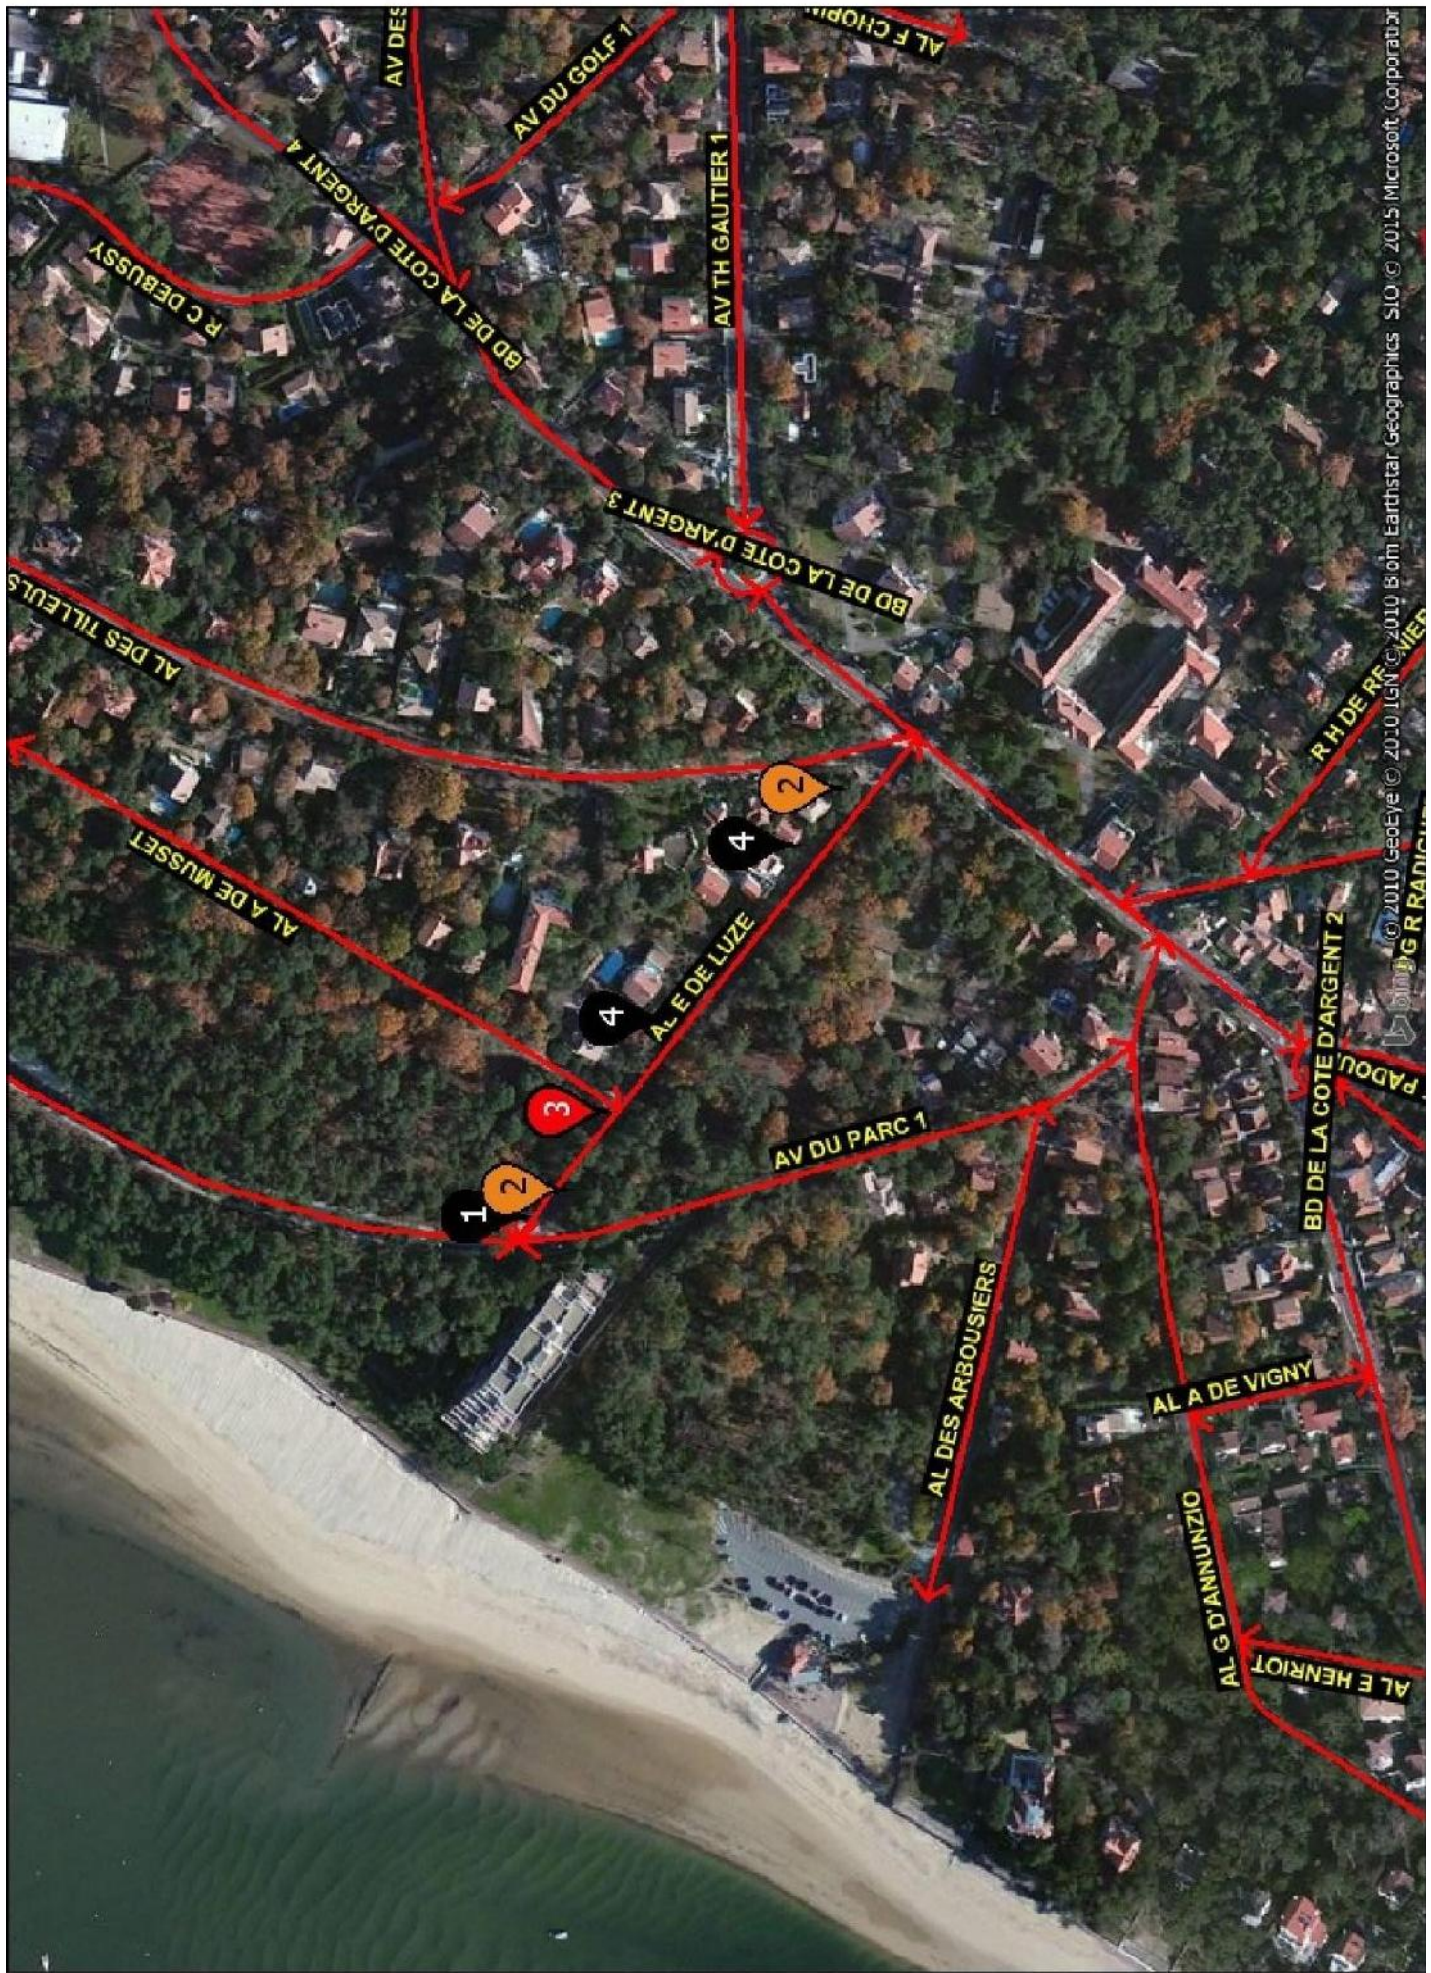
**Zone : Perrière / BX-AL E DE LUZE**

N°	Handicaps	Photo	Elément de la chaîne de déplacement	Fonction	Point d'analyse	Préconisation	Quantitatif	Prix estimatif	Observation	Priorité
BX1

Circulation horizontale	Sécurité	Qualité du Revêtement	<b>PC1</b> : (Revêtement dégradé); Améliorer la circulation, notamment en stabilisant le sol par la pose d'un revêtement conforme type bitumeux (non meuble non glissant, sans obstacles et sur une largeur de 1,40m)	<b>PC1</b> : 300 ml	<b>PC1</b> : 01000 € HT <b>Total</b> : 81000 € HT		2
BX3

Circulation horizontale	Circulation	Profil en travers	<b>PC1</b> : (Devers latéral du cheminement trop fort) <b>IMPOSSIBILITE TECHNIQUE</b> : Application d'une mesure alternative <b>Note</b> : <i>Concerne différents accès aux habitations -&gt; Impossibilité technique du fait que cela bloquerait l'accès aux habitations en voiture.</i>	<b>PC1</b> : 5 Mesure organisationnelle	<b>PC1</b> : 0 € HT <b>Total</b> : 0 € HT		2
<b>TOTAL DE LA ZONE:</b>								<b>83300 € HT</b>

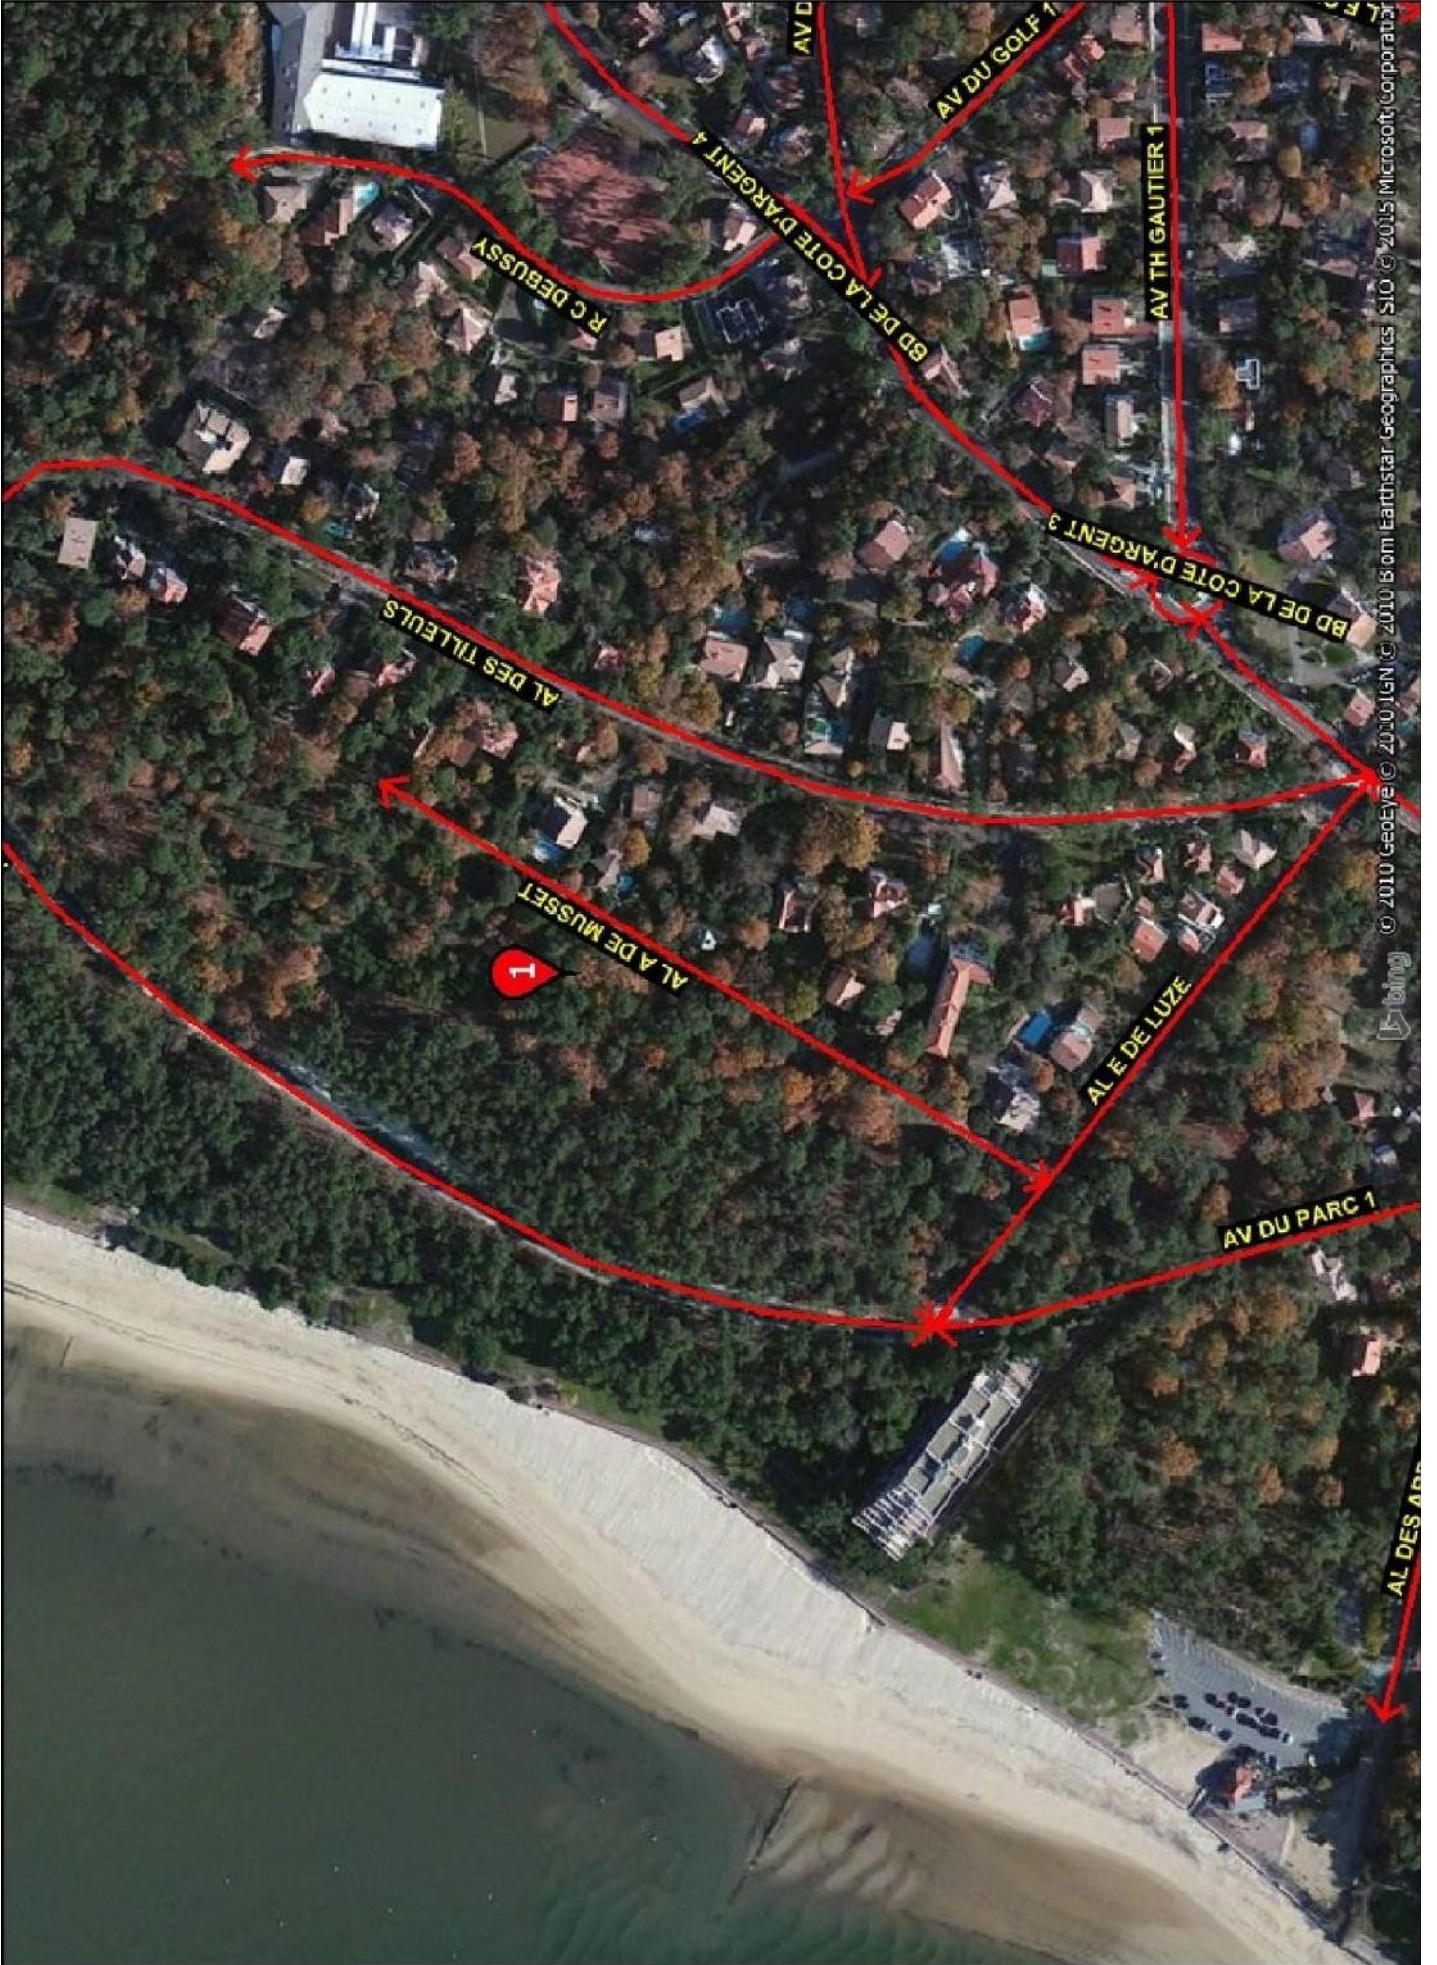
Zone : Pereire / C-AL A DE MUSSET

N°	Handicaps	Photo	Elément de la chaîne de déplacement	Fonction	Point d'analyse	Préconisation	Quantitatif	Prix estimatif	Observation	Priorité
C1	     	 	Circulation horizontale	Circulation	Largeur	<p><b>PC1</b> : (Absence de cheminement piéton sécurisé) Sécuriser le cheminement, notamment par la création d'un cheminement adapté type trottoir conforme Base 1,40 m de largeur + bordure T2</p> <p><b>Note</b> : Absence de cheminement de part et d'autre de la chaussée sur une distance de 250 m. Prévoir au moins un cheminement sur cette distance.</p>	<p><b>PC1</b> : 500 ml</p>	<p><b>PC1</b> :</p> <p><b>Prix opt.</b> : 90000 € HT</p> <p><b>Total</b> : 90000 € HT</p>		1
<b>TOTAL DE LA ZONE:</b>							90000 € HT

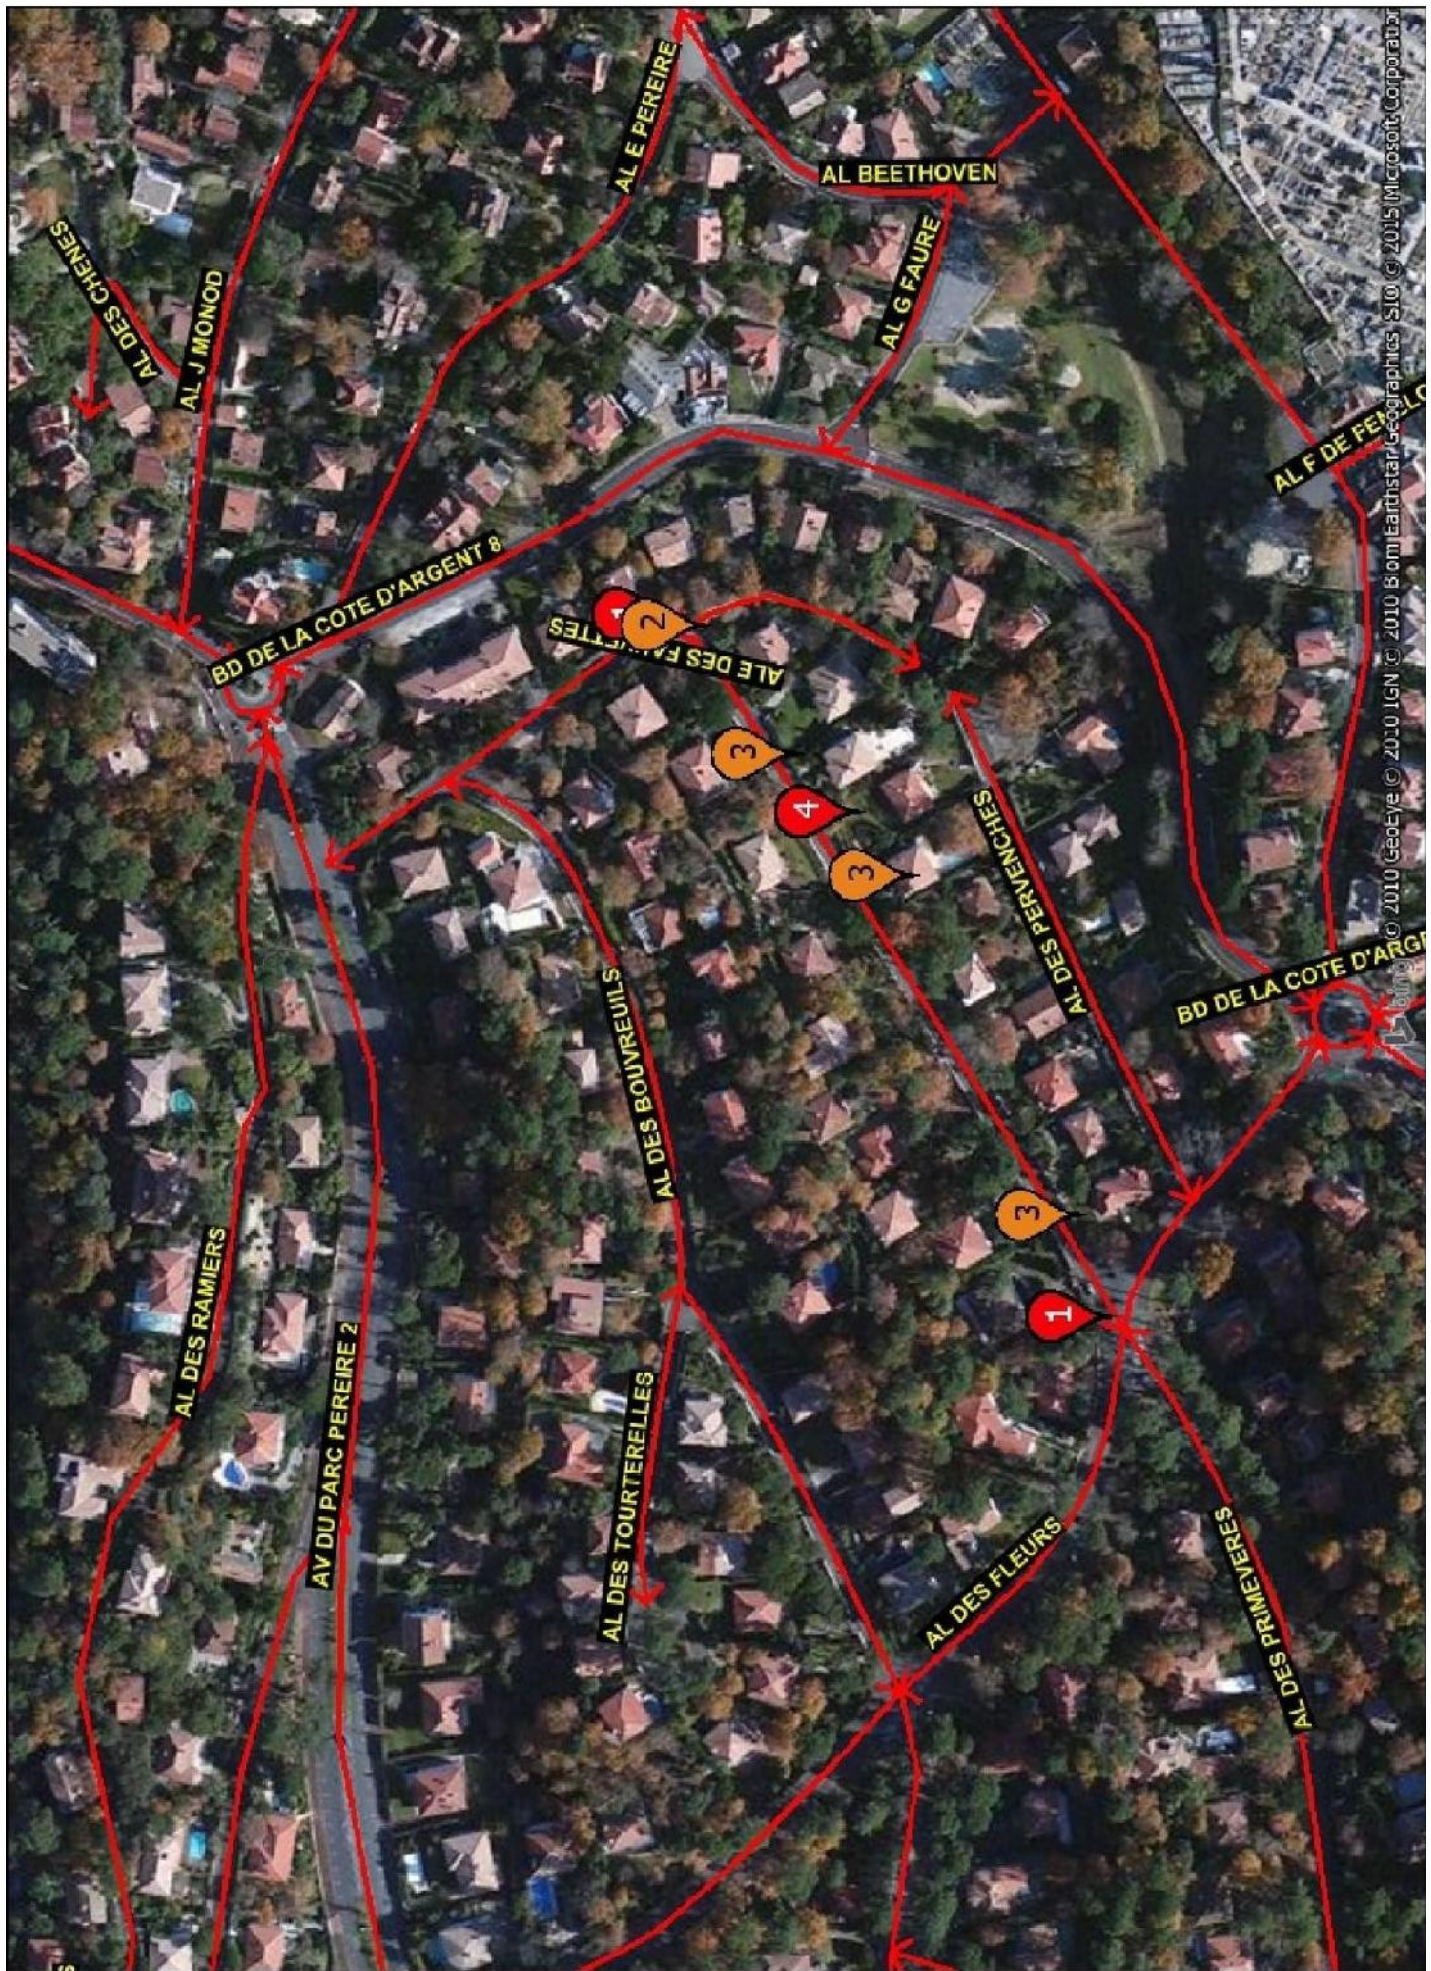
Zone : Pereire / EL-ALE DES FAUVETTES

N°	Handicaps	Photo	Elément de la chaîne de déplacement	Fonction	Point d'analyse	Préconisation	Quantitatif	Prix estimatif	Observation	Priorité
EL1			Traversée globale	Sécurité	Caractéristiques de la traversée (normes de BEV susceptibles de modification)	<b>PC1</b> : (Traversée non-conforme) Sécuriser la traversée : revoir la configuration de la traversée (abaissée, BEV, marquage, potelets, guidage) <b>Note</b> : <i>Prévoir des traversées conformes afin d'éviter une rupture du cheminement piéton et le sécuriser.</i>	<b>PC1</b> : 2	<b>PC1</b> : 4600 € HT  <b>Total</b> : 4600 € HT		1
EL2			Circulation horizontale	Sécurité	Qualité du Revêtement	<b>PC1</b> : (Revêtement dégradé) Améliorer la circulation, notamment en stabilisant le sol par la pose d'un revêtement conforme type bitumeux (non meuble, non glissant, sans obstacles et sur une largeur de 1,40m)	<b>PC1</b> : 1 ml	<b>PC1</b> : 270 € HT  <b>PC2</b> :  <b>Total</b> : 270 € HT		3

EL3			Obstacle permanent	Utilisation	Largeur de passage, détection et contraste	<b>PC1</b> : (Rétrécissement ponctuel non conforme) Agrandir le passage en déplaçant l'obstacle hors du cheminement + reprise du revêtement <b>Note</b> : <i>Praticable -&gt; Concerne 6 lanterneaux</i>	<b>PC1</b> : 6 u	<b>PC1</b> : <b>Prix opt.</b> : 21600 € HT  <b>Total</b> : 21600 € HT		3
EL4			Obstacle non permanent	Circulation	Stationnement	<b>PC1</b> : (Stationnement gênant sur le cheminement piéton) Prévoir un plan de sensibilisation concernant l'accessibilité de la voirie et des espaces publics à destination des habitants	<b>PC1</b> : 1 u	<b>PC1</b> : 0 € HT  <b>Total</b> : 0 € HT		1
<b>TOTAL DE LA ZONE:</b>								26470 € HT

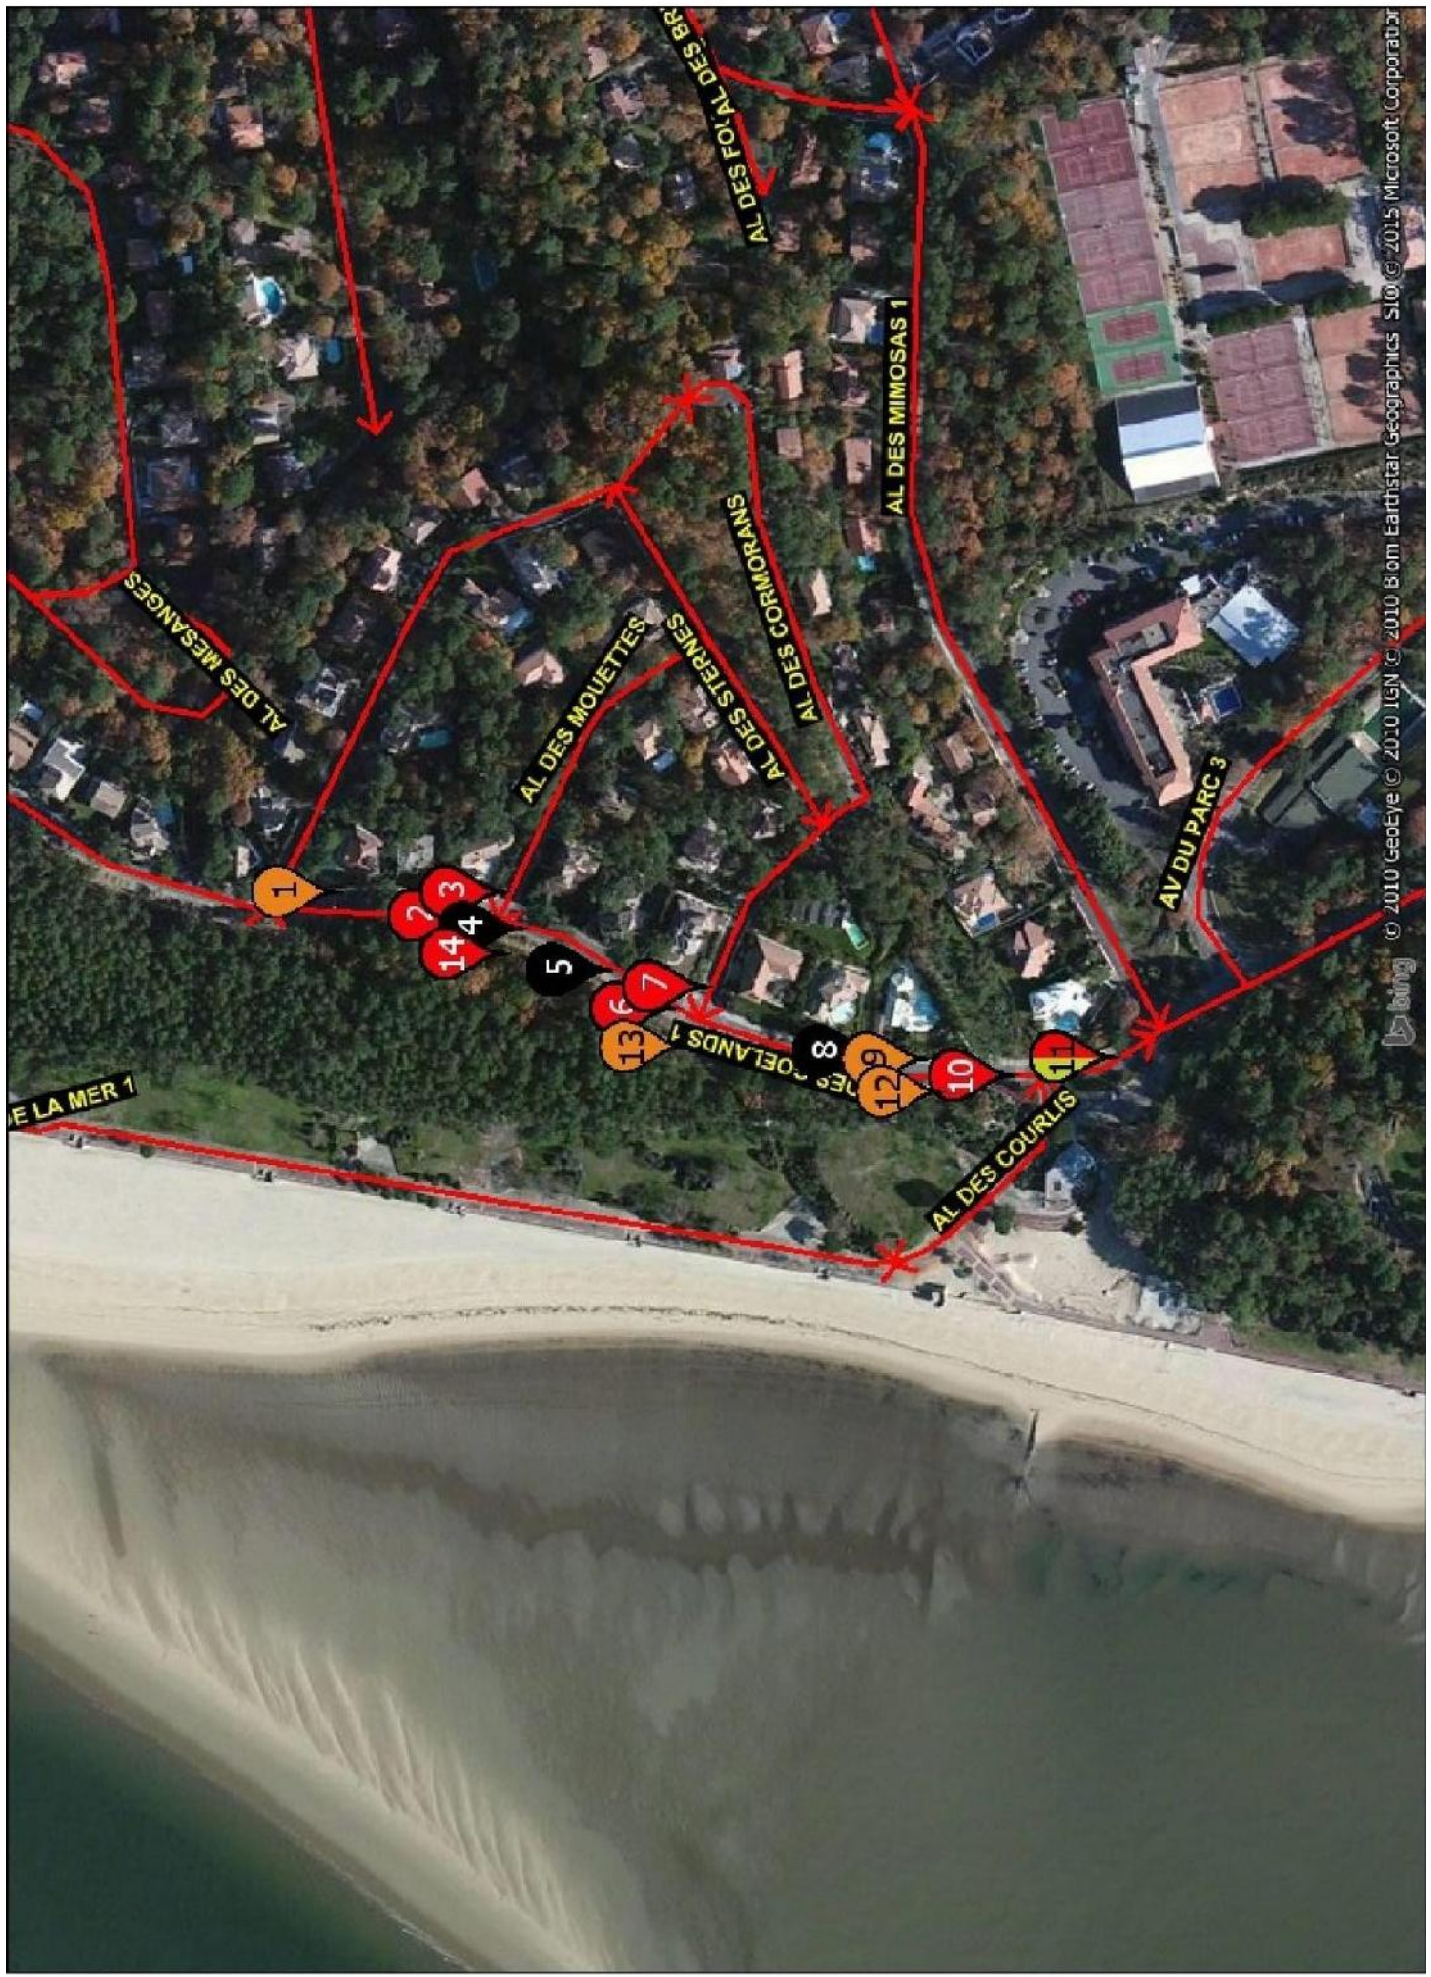
Zone : Pereire / FG-AV DES GOELANDS 1

N°	Handicaps	Photo	Elément de la chaîne de déplacement	Fonction	Point d'analyse	Préconisation	Quantitatif	Prix estimatif	Observation	Priorité
FG1			Circulation horizontale	Sécurité	Qualité du Revêtement	<b>PC2</b> : (Sol meuble en conditions climatiques humides) Améliorer la circulation, notamment en stabilisant le sol par la pose d'un revêtement conforme (non meuble, non glissant, sans obstacles et sur une largeur de 1,40m) <b>Note</b> : <i>Revêtement granibonneux pouvant être considéré non conforme avec les détériorations du temps. Le cheminement actuel est praticable en autonomie mais peut s'avérer gênant lors de condition climatique humide.</i>	<b>PC2</b> : 350 ml <b>Total</b> : 35000 € HT			2
FG2			Traversée globale	Sécurité	Caractéristiques de la Traversée (normes de BEV susceptibles de modification)	<b>PC1</b> : (Traversée non-conforme) Sécuriser la traversée : revoir la configuration de la traversée (abaissée, RFV, marquage, potelets, guidage)	<b>PC1</b> : 1	<b>PC1</b> : 2300 € HT <b>Total</b> : 2300 € HT		1

FG3			Traversée globale	Sécurité	Caractéristiques de la Traversée (normes de BEV susceptibles de modification)	<b>PC1</b> : (Traversée non-conforme) Sécuriser la traversée : revoir la configuration de la traversée (abaissée, BEV, marquage, potelets, guidage) <b>Note</b> : <i>Prévoir une traversée pour éviter une rupture du cheminement piéton et le sécuriser.</i>	<b>PC1</b> : 1	<b>PC1</b> : 2300 € HT <b>Total</b> : 2300 € HT		1
FG4			Circulation horizontale	Circulation	Pente	<b>PC1</b> : (Pente trop abrupte) IMPOSSIBILITE TECHNIQUE : Application d'une mesure alternative <b>Note</b> : <i>Impossibilité technique liée à la topographie.</i>	<b>PC1</b> : 1 Mesure organisationnelle	<b>PC1</b> : 0 € HT <b>Total</b> : 0 € HT	Les rues en pente peuvent être signalées à l'aide d'un dispositif d'information de type panneau ou encore être répertoriée dans une cartographie touristique et mise à disposition des habitants et visiteurs.	2

Traversée globale	Sécurité	Caractéristiques de la traversée (normes de BEV susceptibles de modification)	<b>PC1</b> : (Traversée non-conforme) Sécuriser la traversée : revoir la configuration de la traversée (abaissée, BEV, marquage, potelets, guidage) <b>Note</b> : <i>Prévoir une traversée pour éviter une rupture du cheminement piéton et le sécuriser.</i>	<b>PC1</b> : 1	<b>PC1</b> : 2300 € HT <b>Total</b> : 2300 € HT		1

Circulation horizontale	Sécurité	Qualité du Revêtement	<p><b>PC2</b> : (Sol meuble en conditions climatiques humides) Améliorer la circulation, notamment en stabilisant le sol par la pose d'un revêtement conforme (non moulu, non gisant, sans obstacles et sur une largeur de 1,40m)</p> <p><i>Note : Revêtement granuleux pouvant être considéré non conforme avec les dérogations du temps. Le cheminement actuel est praticable en autonomie mais peut s'avérer gênant lors de condition climatique humide.</i></p>	<b>PC2</b> : 320 ml	<p><b>PC2</b> : 32000 € HT</p> <p><b>Total</b> : 32000 € HT</p>		2
FG13

Stationnement adapté	Utilisation	Conformité du stationnement adapté	<p><b>PC1</b> : (Places de stationnement PMR en quantité insuffisante) Implantation d'un (d') emplacement(s) adaptés + panneaux de signalisation</p>	<b>PC1</b> : 1 u	<p><b>PC1</b> : 2200 € HT</p> <p><b>Total</b> : 2200 € HT</p>		1
<b>TOTAL DE LA ZONE:</b>								<b>85495 € HT</b>
