**PLAN D'AMENAGEMENT DE LA VOIRIE ET DES ESPACES PUBLICS**

**Ville d'Arcachon**

**Quartier du Moulleau**

**Réf. Mission :** AC/15900048

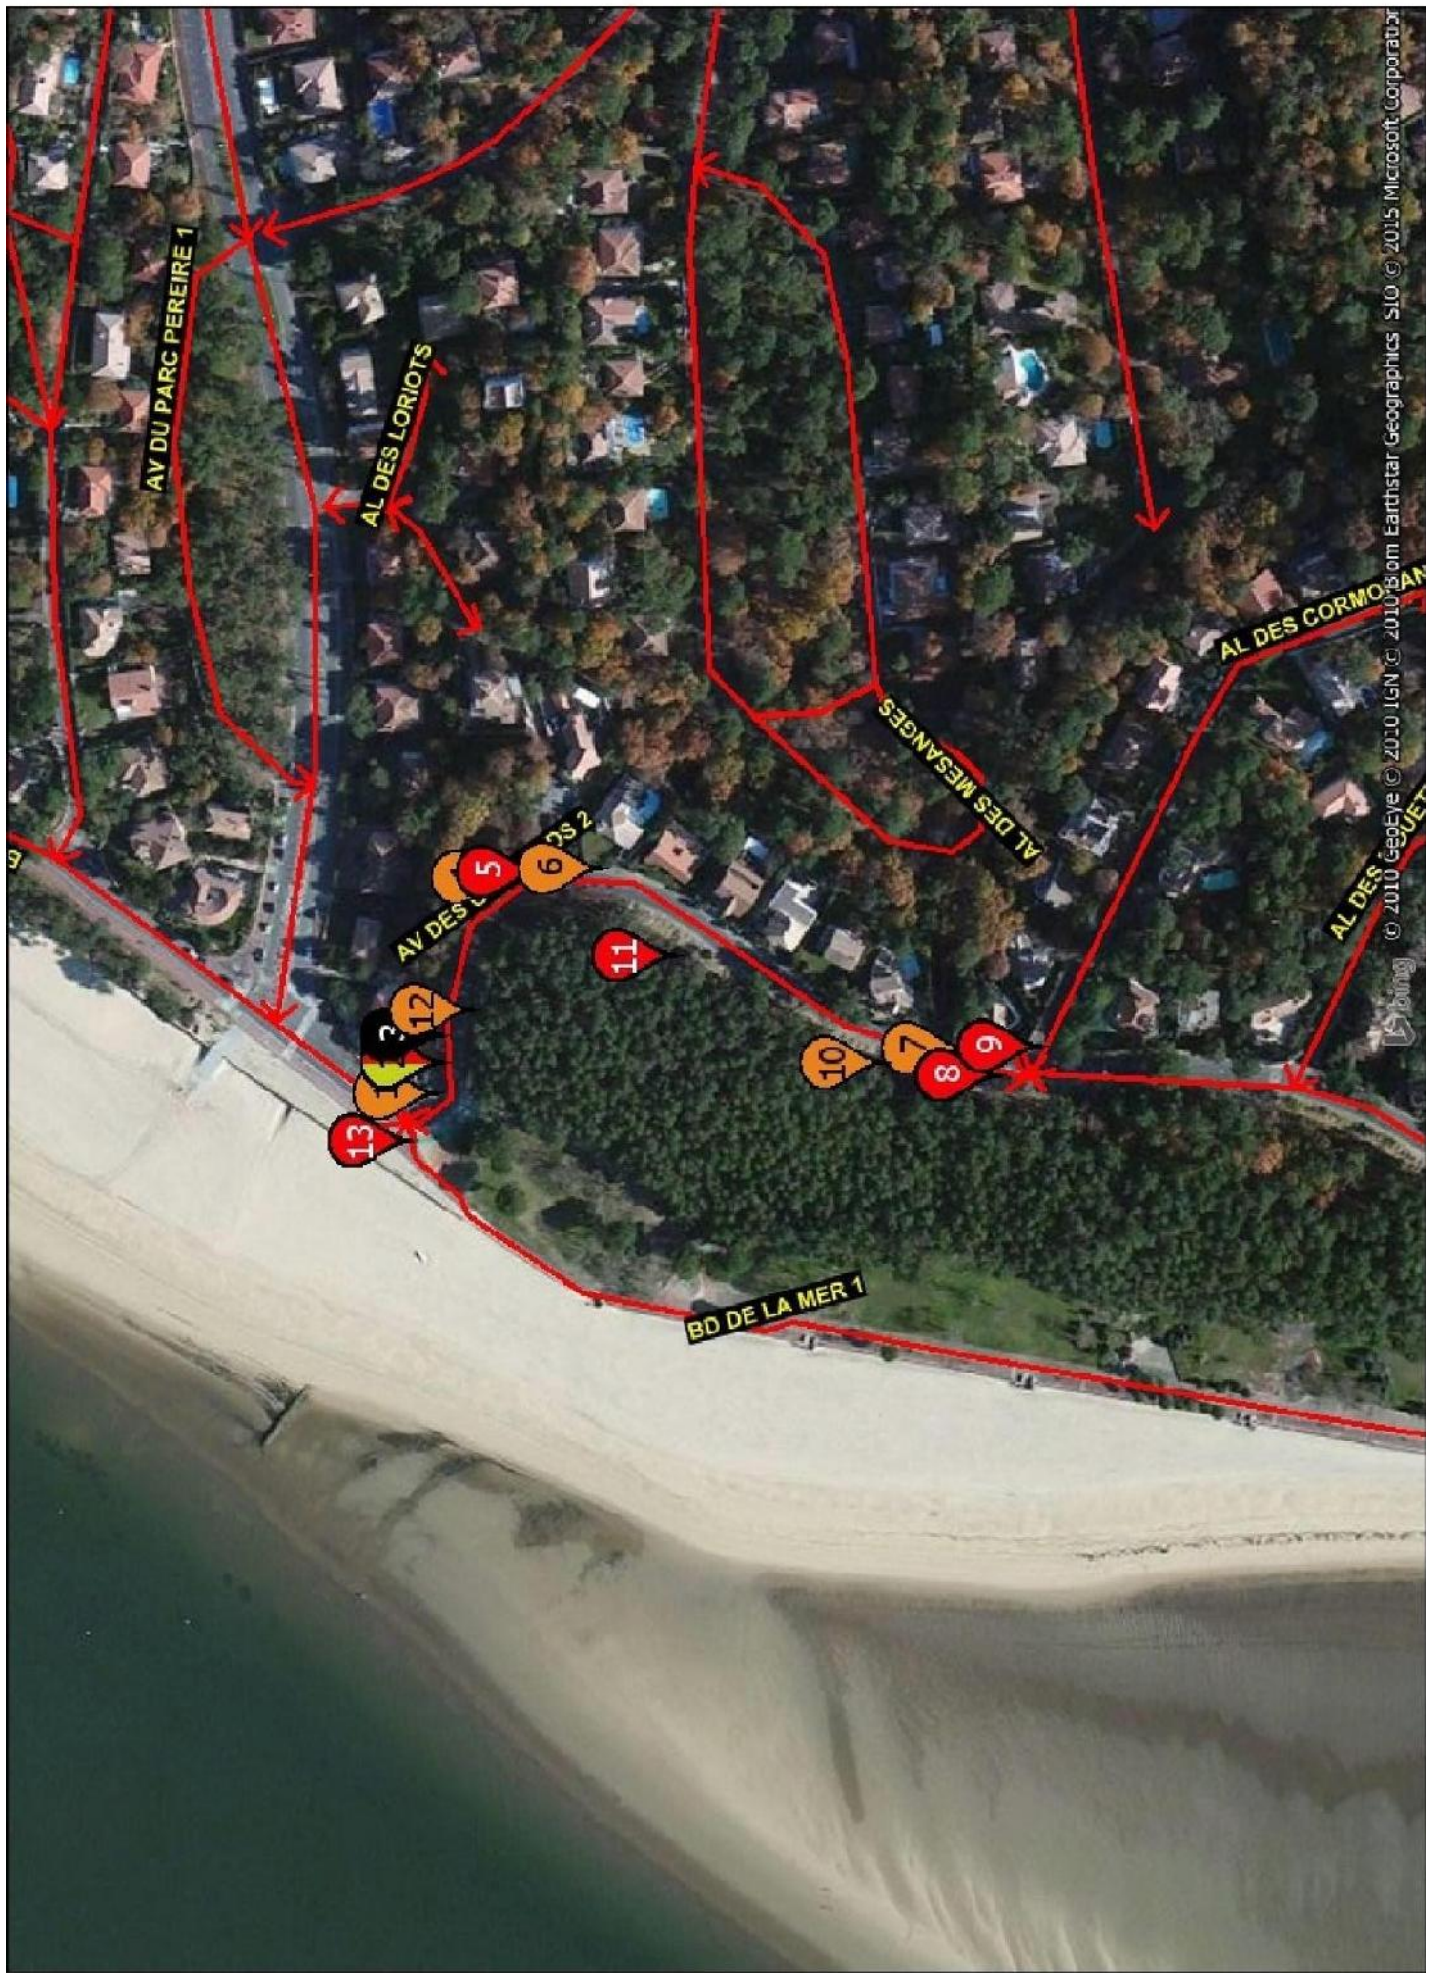
Zone : Pereire / FH-AV DES GOELANDS 2

N°	Handicaps	Photo	Elément de la chaîne de déplacement	Fonction	Point d'analyse	Préconisation	Quantitatif	Prix estimatif	Observation	Priorité
FH1

Circulation horizontale	Sécurité	Qualité du Revêtement	<b>PC1</b> : (Revêtement dégradé). Améliorer la circulation, notamment en stabilisant le sol par la pose d'un revêtement conforme type bitumeux (non meuble non glissant, sans obstacles et sur une largeur de 1,40m) <b>Note</b> : <i>Praticable.</i>	<b>PC1</b> : 120 ml  <b>Total</b> : 32400 € HT	<b>PC1</b> : 32400 € HT  <b>Total</b> : 32400 € HT		3
FH2

Circulation horizontale	Sécurité	Qualité du Revêtement	<b>PC2 :</b> (Scl meuble en conditions climatiques humides) Améliorer la circulation, notamment en stabilisant le sol par la pose d'un revêtement conforme (non meuble, non glissant, sans obstacles et sur une largeur de 1,40m) <b>Note :</b> Revêtement granuleux pouvant être considéré non conforme avec les déformations du temps. Le cheminement actuel est praticable en autonomie mais peut s'avérer gênant lors de condition climatique humide.	<b>PC2 :</b> 480 ml	<b>PC2 :</b> 48000 € HT <b>Total :</b> 48000 € HT		2

N°	Handicaps	Photo	Elément de la chaîne de déplacement	Fonction	Point d'analyse	Préconisation	Quantitatif	Prix estimatif	Observation	Priorité
FH9			Traversée globale	Sécurité	Caractéristiques de la traversée (normes de BEV susceptibles de modification)	<b>PC1</b> : (Traversée non-conforme) Sécuriser la traversée : revoir la configuration de la traversée (abaissée, BEV, marquage, potelets, guidage) <b>Note</b> : <i>Prévoir une traversée pour éviter une rupture du cheminement piéton et le sécuriser.</i>	<b>PC1</b> : 1	<b>PC1</b> : 2300 € HT <b>Total</b> : 2300 € HT		1
FH10			Circulation horizontale	Sécurité	Qualité du Revêtement	<b>PC2</b> : (Sol meuble en conditions climatiques humides) Améliorer la circulation, notamment en stabilisant le sol par la pose d'un revêtement conforme (non meuble, non glissant, sans obstacles et sur une largeur de 1,40m) <b>Note</b> : <i>Revêtement gravillonneux pouvant être considéré non conforme avec les détériorations du temps. Le cheminement actuel est praticable en autonomie mais peut s'avérer gênant lors de condition climatique humide.</i>	<b>PC2</b> : 280 ml	<b>PC2</b> : 26000 € HT <b>Total</b> : 26000 € HT		2

FH11			Stationnement adapté	Utilisation	Conformité du stationnement adapté	<b>PC1</b> : (Places de stationnement PMR en quantité insuffisante) Implantation d'un (d') emplacement(s) adaptés) + panneaux de signalisation	<b>PC1</b> : 1 u	<b>PC1</b> : 2200 € HT <b>Total</b> : 2200 € HT		1
FH12			Circulation horizontale	Sécurité	Qualité du Revêtement	<b>PC1</b> : (Revêtement dégradé) Améliorer la circulation, notamment en stabilisant le sol par la pose d'un revêtement conforme type bitumeux (non meuble non glissant, sans obstacles et sur une largeur de 1,40m)	<b>PC1</b> : 5 ml	<b>PC1</b> : 1350 € HT <b>Total</b> : 1350 € HT		2
FH13			Traversée globale	Sécurité	Caractéristiques de la traversée (normes de BEV susceptibles de modification)	<b>PC3</b> : (Absence de BEV) Sécuriser la traversée par implantation de bandes d'éveil de vigilance de type thermocolé au droit de la traversée. <b>PC4</b> : (Marquage au sol inexistant ou non-conforme) Faciliter le repérage de la traversée par la pose d'un nouveau marquage au sol <b>PC8</b> : (Passage piéton non délimité) Implantation de repères latéraux pour améliorer le guidage des personnes déficientes visuelles	<b>PC3</b> : 3 ml <b>PC4</b> : 1 u (base traversée 6m) <b>PC8</b> : 16 ml	<b>PC3</b> : 495 € HT <b>PC4</b> : 150 € HT <b>PC8</b> : 2640 € HT <b>Total</b> : 3285 € HT		2

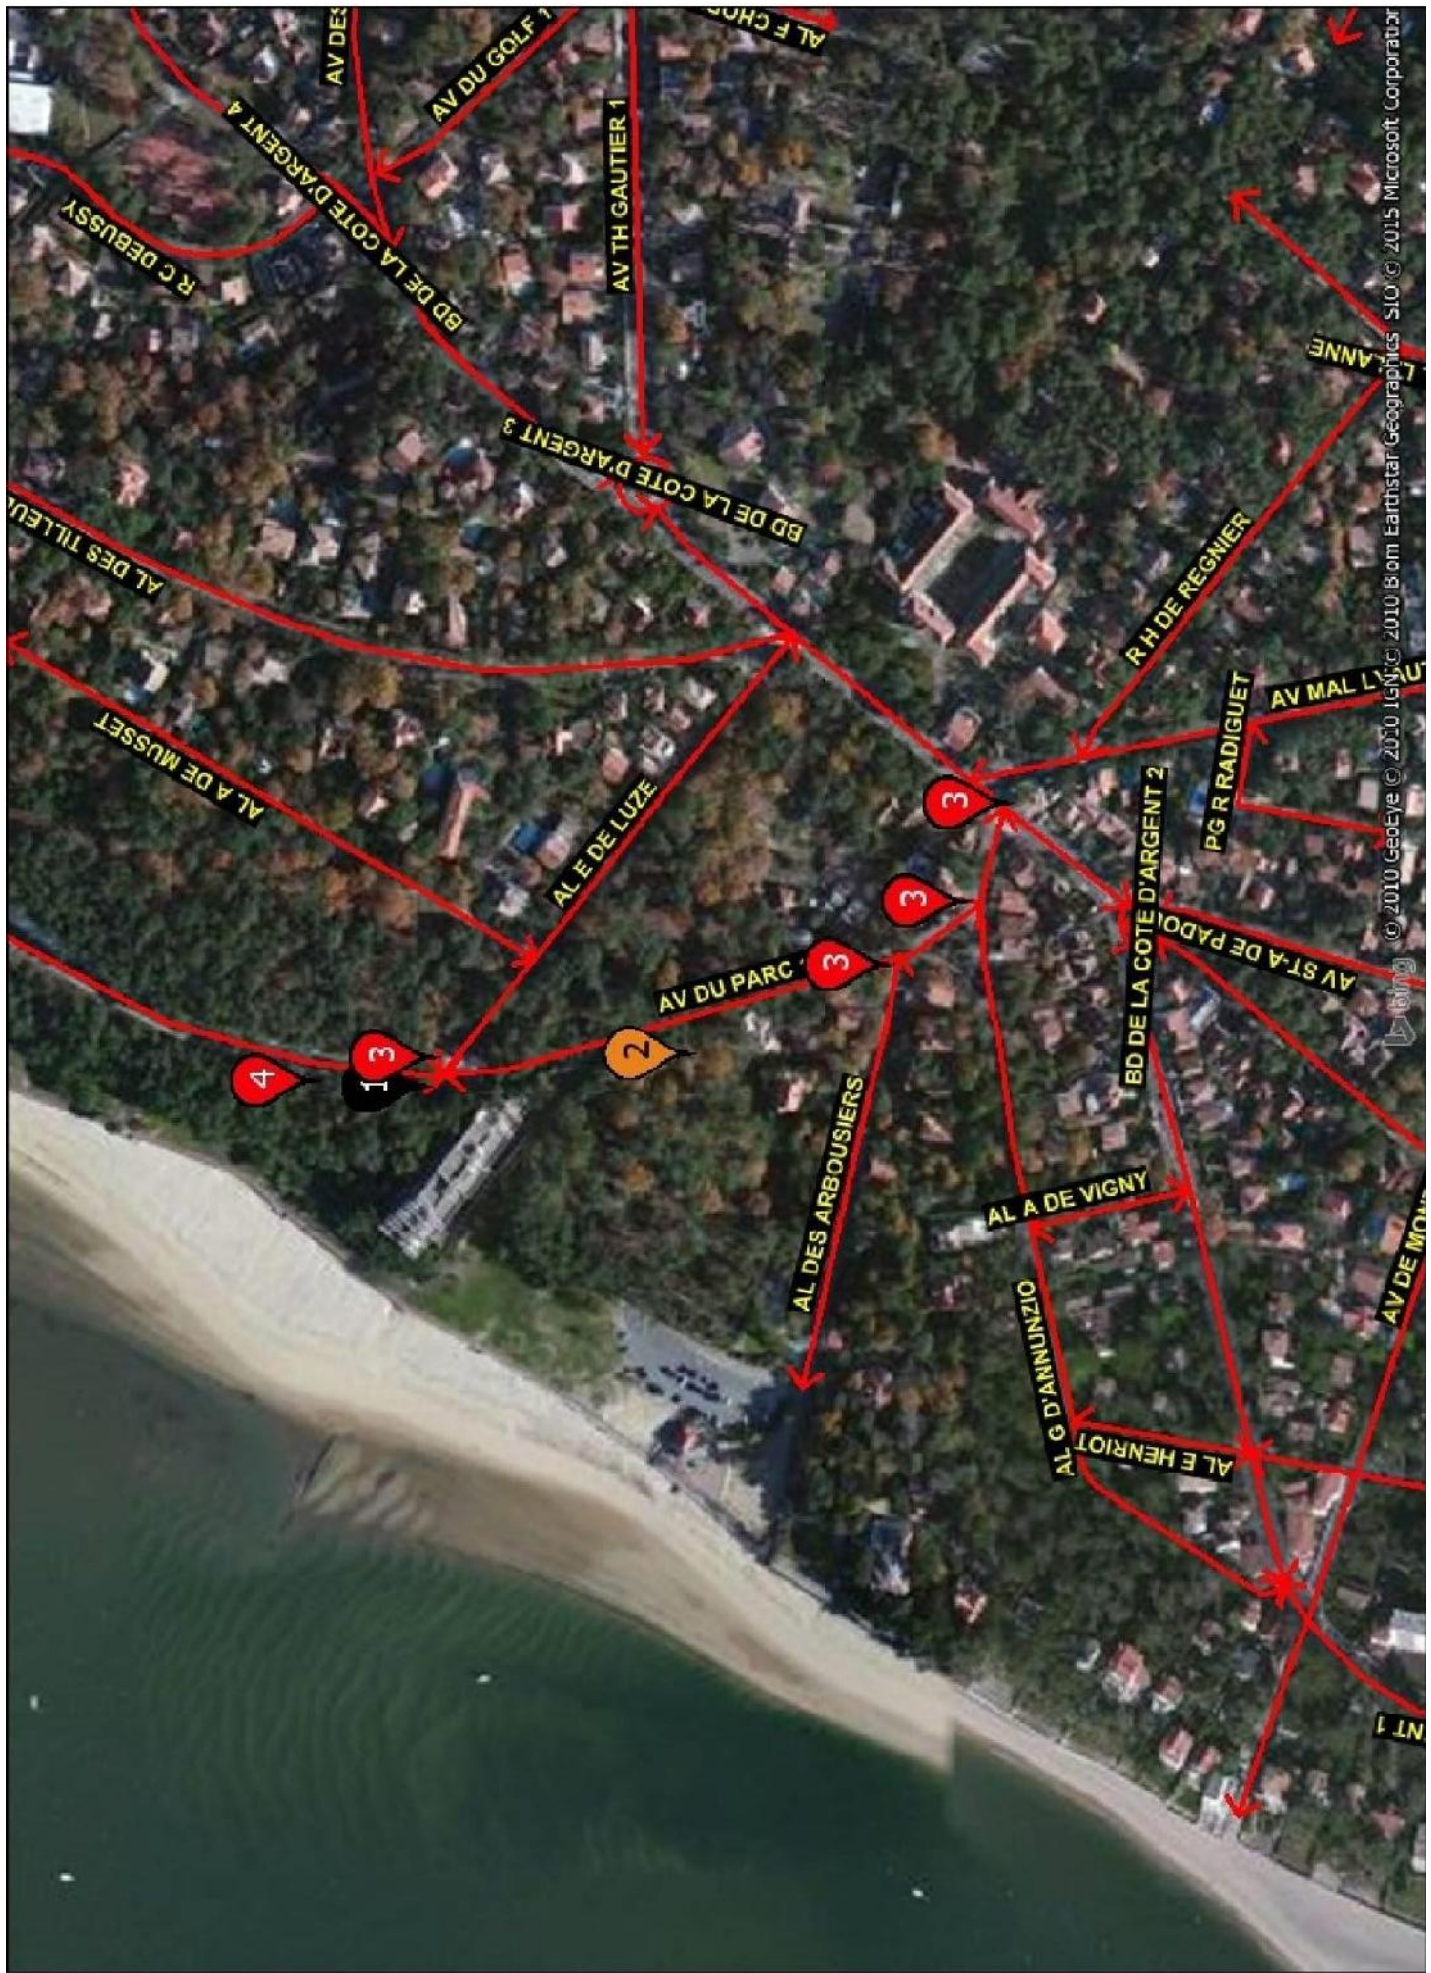
Zone : Pereire / FU-AV DU PARC 1

N°	Handicaps	Photo	Elément de la chaîne de déplacement	Fonction	Point d'analyse	Préconisation	Quantitatif	Prix estimatif	Observation	Priorité
FU1

Traversée globale	Sécurité	Caractéristiques de la traversée (normes de BEV susceptibles de modification)	<b>PC1</b> : (Traversée non-conforme) Sécuriser la traversée : revoir la configuration de la traversée (abaissée, BEV, marquage, potelets, guidage) <b>Note</b> : <i>Prévoir des traversées conformes afin d'éviter une rupture du cheminement piéton et le sécuriser.</i>	<b>PC1</b> : 5	<b>PC1</b> : 11500 € HT <b>Total</b> : 11500 € HT		1

Circulation horizontale	Sécurité	Qualité du Revêtement	<b>PC2</b> : (So meuble) Améliorer la circulation, notamment en stabilisant le sol par la pose d'un revêtement conforme (non meuble, non glissant, sans obstacles et sur une largeur de 1,40m)	<b>PC2</b> : 50 ml <b>Total</b> : 5000 € HT	<b>PC2</b> : 5000 € HT <b>Total</b> : 5000 € HT		1
<b>TOTAL DE LA ZONE:</b>									<b>160500 € HT</b>

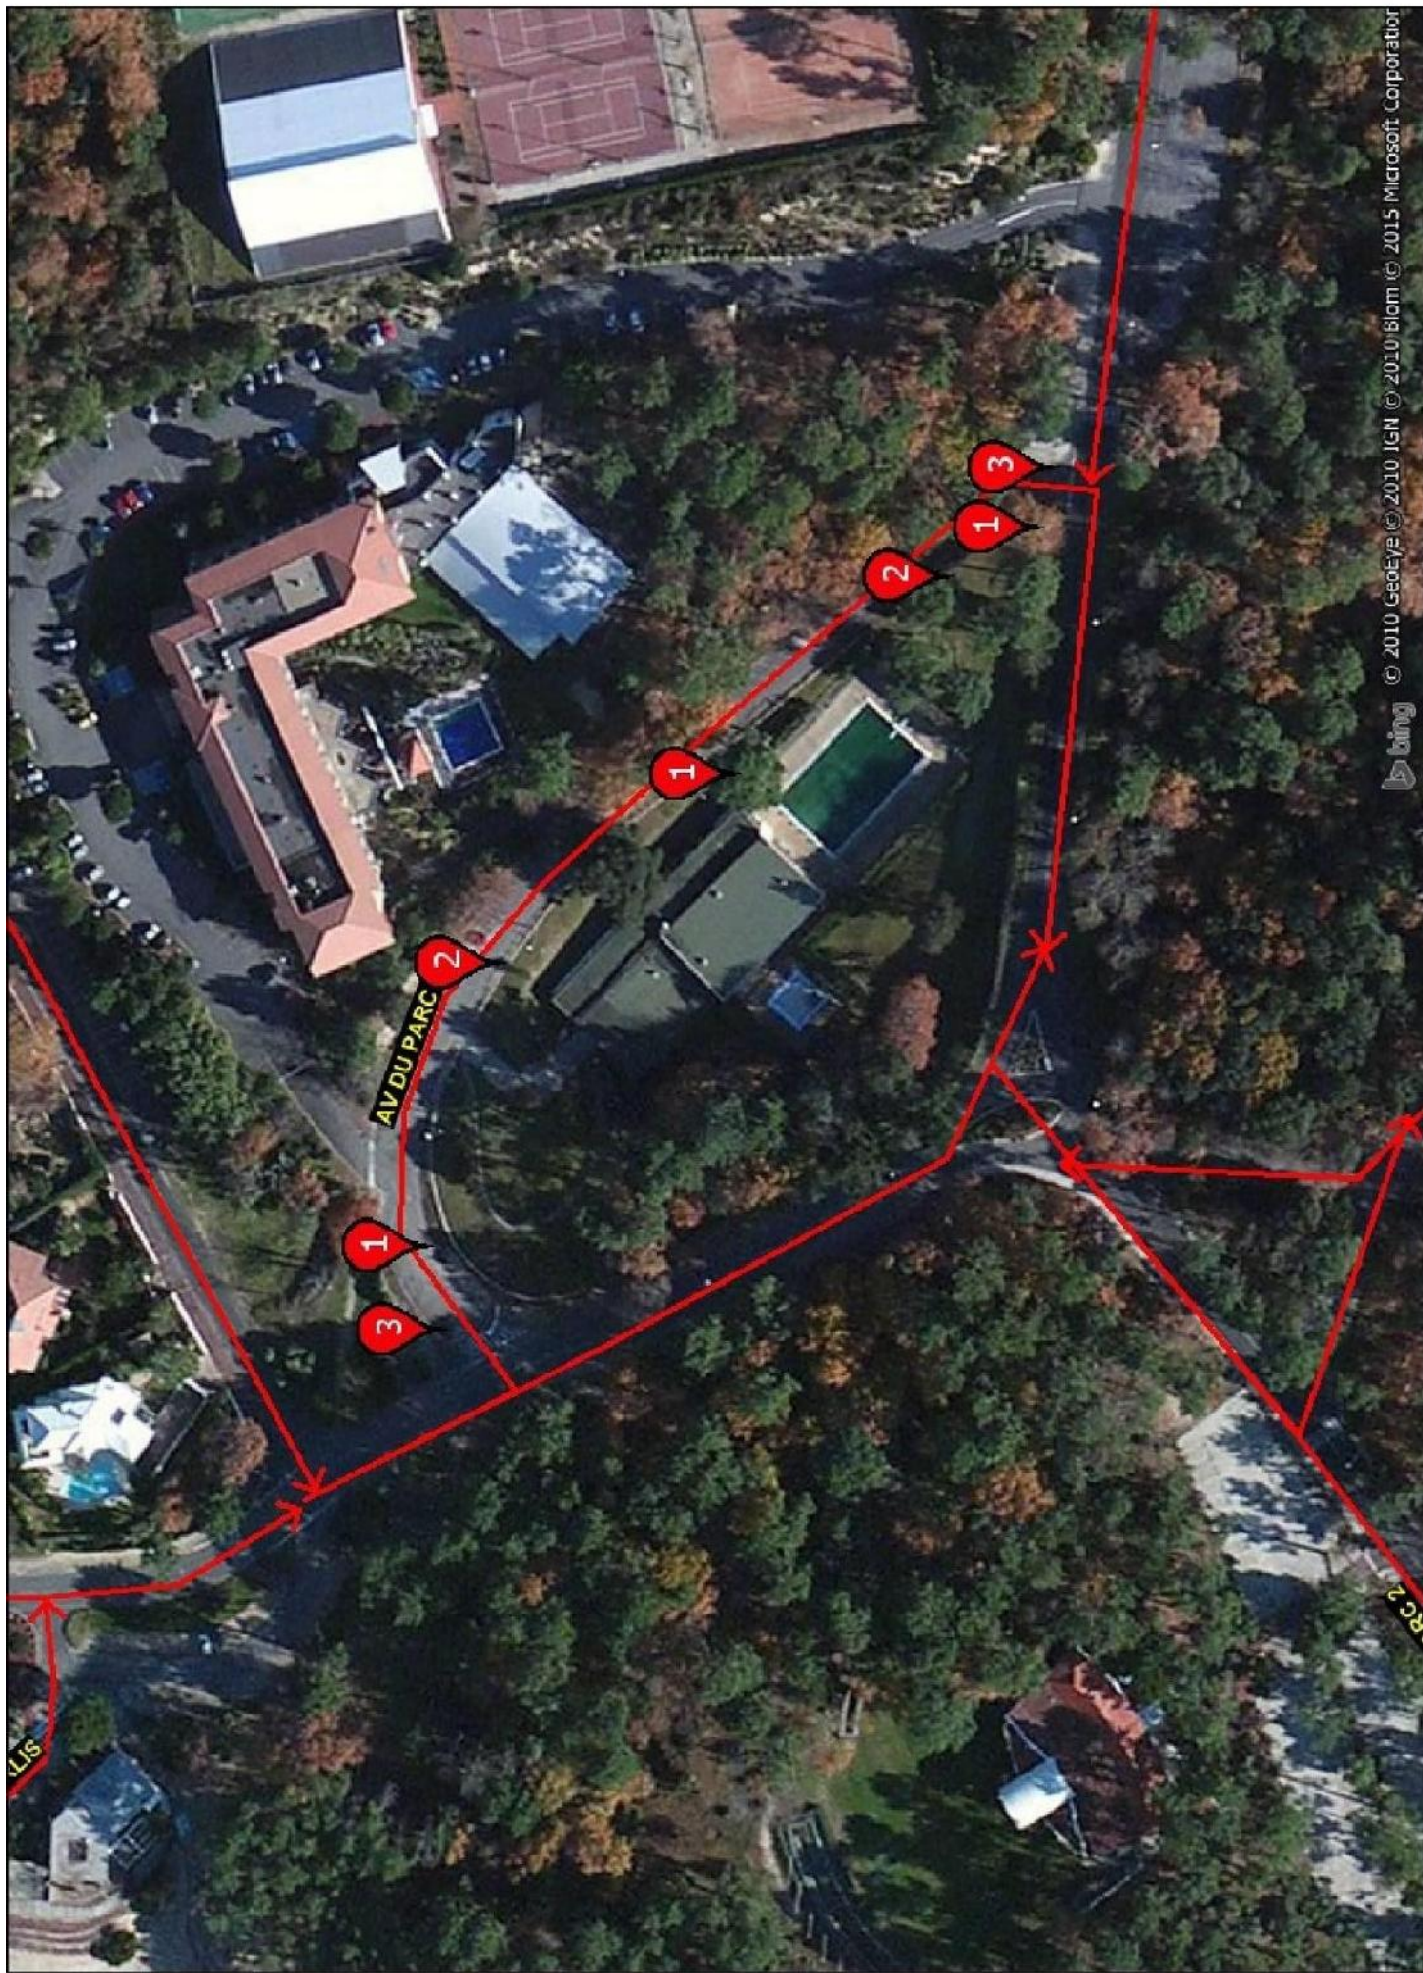
Zone : Pereire / FV-AV DU PARC 3

N°	Handicaps	Photo	Elément de la chaîne de déplacement	Fonction	Point d'analyse	Préconisation	Quantitatif	Prix estimatif	Observation	Priorité
FV1			Circulation horizontale	Circulation	Largeur	PC1 : (Largeur du cheminement insuffisante) Aménagement d'un passage de 1.40m en élargissant le cheminement piéton par reprise du trottoir	PC1 : 300 ml <b>Total : 108000 € HT</b>	PC1 : 108000 € HT <b>Total : 108000 € HT</b>		1
FV2			Circulation horizontale	Sécurité	Qualité du Revêtement	PC2 : (Sol meuble) Améliorer la circulation, notamment en stabilisant le sol par la pose d'un revêtement conforme (non meuble, non glissant, sans obstacles et sur une largeur de 1,40m) Déjà pris en compte précédemment.	PC2 : 300	PC1 : PC2 : 0 € HT PC3 : <b>Total : 0 € HT</b>		1
FV3			Traversée globale	Sécurité	Caractéristiques de la traversée (normes de BEV susceptibles de modification)	PC1 : (Traversée non-conforme) Sécuriser la traversée : revoir la configuration de la traversée (abaissée, BEV, marquage, potelets, guidage) <i>Note : Prévoir des traversées conformes afin d'éviter une rupture du cheminement piéton et le sécuriser.</i>	PC1 : 2	PC1 : 4800 € HT <b>Total : 4800 € HT</b>		1

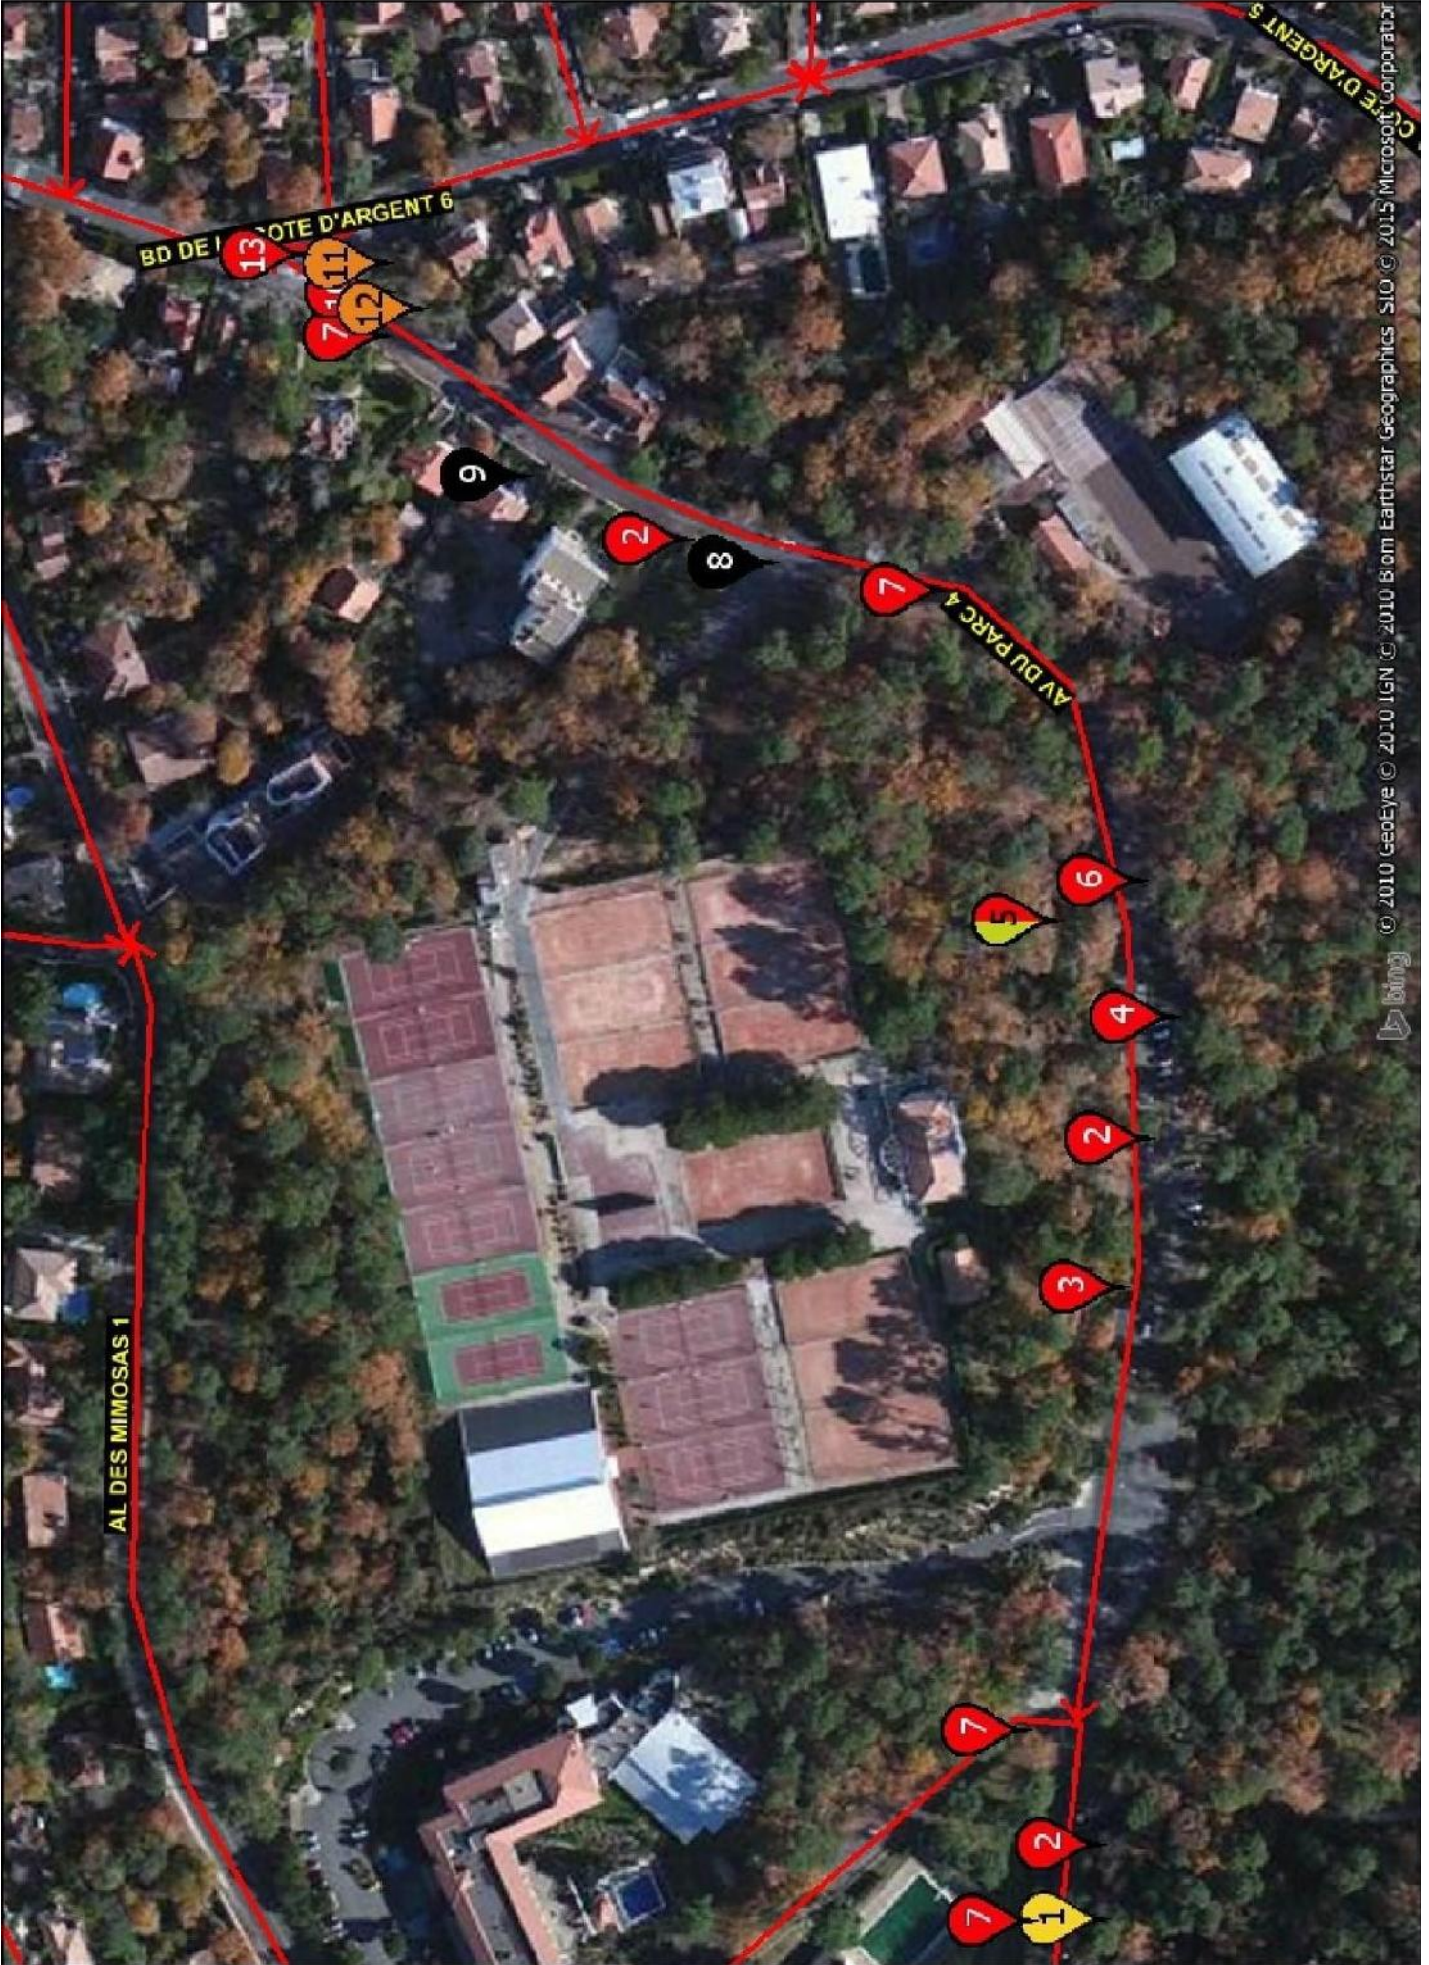
Zone : Pereire / FW-AV DU PARC 4

N°	Handicaps	Photo	Elément de la chaîne de déplacement	Fonction	Point d'analyse	Préconisation	Quantitatif	Prix estimatif	Observation	Priorité
FW1			Obstacle non permanent	Circulation	Végétation	<b>PC1</b> : (Végétation débordante sur le cheminement) Prévoir un plan de sensibilisation concernant l'accessibilité de la voirie et des espaces publics à destination des habitants et des services d'entretien de la ville <b>PC2</b> : (So. meuble) Améliorer la circulation, notamment en stabilisant le sol par la pose d'un revêtement conforme (non meuble, non glissant, sans obstacles et sur une largeur de 1,40m) <i>Note</i> : <i>Concerner les 2 côtés de la chaussée.</i>	<b>PC1</b> : 1 Mesure organisationnelle <b>Total</b> : 0 C HT	<b>PC1</b> : 0 € HT <b>Total</b> : 0 C HT		3
FW2			Circulation horizontale	Sécurité	Qualité du Revêtement	<b>PC1</b> : (Pente trop abrupte) Reprise de la pente <i>Note</i> : <i>Reprendre la pente sur 10 m à 5%.</i>	<b>PC2</b> : 1000 ml <b>Total</b> : 100000 € HT	<b>PC2</b> : 100000 € HT <b>Total</b> : 100000 € HT		1

N°	Handicaps	Photo	Elément de la chaîne de déplacement	Fonction	Point d'analyse	Préconisation	Quantitatif	Prix estimatif	Observation	Priorité
FW7			Traversée globale	Sécurité	Caractéristiques de la traversée (normes de BEV susceptibles de modification)	<b>PC1</b> : (Traversée non-conforme) Sécuriser la traversée ; revoir la configuration de la traversée (abaissée, BEV, marquage, potelets, guidage) <b>Note</b> : <i>Prévoir des traversées conformes afin d'éviter une rupture du cheminement piéton et le sécuriser.</i>	<b>PC1</b> : 3	<b>PC1</b> : 6900 € HT <b>Total</b> : 6900 € HT		1
FW8			Circulation horizontale	Circulation	Pente	<b>PC1</b> : (Pente trop abrupte) IMPOSSIBILITE TECHNIQUE : Application d'une mesure alternative <b>Note</b> : <i>impossibilité technique liée à la topographie de la rue.</i>	<b>PC1</b> : 1 Mesure organisationnelle	<b>PC1</b> : 0 € HT <b>Total</b> : 0 € HT		1
FW9			Circulation horizontale	Circulation	Profil en travers	<b>PC1</b> : (Devers latéral du cheminement trop fort) IMPOSSIBILITE TECHNIQUE : Application d'une mesure alternative <b>Note</b> : <i>Concerne les accès aux habitations -&gt; impossibilité technique du fait que cela bloquerait l'accès aux habitations en voiture.</i>	<b>PC1</b> : 8 Mesure organisationnelle	<b>PC1</b> : 0 € HT <b>Total</b> : 0 € HT		2

FW10			Obstacle permanent	Utilisation	Largeur de passage, détection, et contraste	<b>PC1</b> : (Rétrécissement ponctuel non praticable) Aménagement d'un passage de 1,40m en élargissant le cheminement piéton (base élargissement de trottoir)	<b>PC1</b> : 4 ml	<b>PC1</b> : 1440 € HT <b>PC2</b> : <b>Total</b> : 1440 € HT		1
FW11			Circulation horizontale	Sécurité	Qualité du Revêtement	<b>PC1</b> : (Revêtement dégradé) Améliorer la circulation, notamment en stabilisant le sol par la pose d'un revêtement conforme type bitumeux (non meuble, non glissant, sans obstacles et sur une largeur de 1,40m) <b>Note</b> : <i>Praticable.</i>	<b>PC1</b> : 30 ml	<b>PC1</b> : 8100 € HT <b>Total</b> : 8100 € HT		3
FW12			Circulation horizontale	Sécurité	Qualité du Revêtement	<b>PC3</b> : (So glissant en conditions climatiques humides) Améliorer la circulation, notamment en stabilisant le sol par la pose d'un revêtement conforme (non meuble, non glissant, sans obstacles et sur une largeur de 1,40m) Déjà pris en compte précédemment. <b>Note</b> : <i>Sur 30 m -&gt; Présence de mousse pouvant rendre le revêtement glissant en condition climatique humide</i>	<b>PC3</b> : 1	<b>PC3</b> : 0 € HT <b>Total</b> : 0 € HT		3

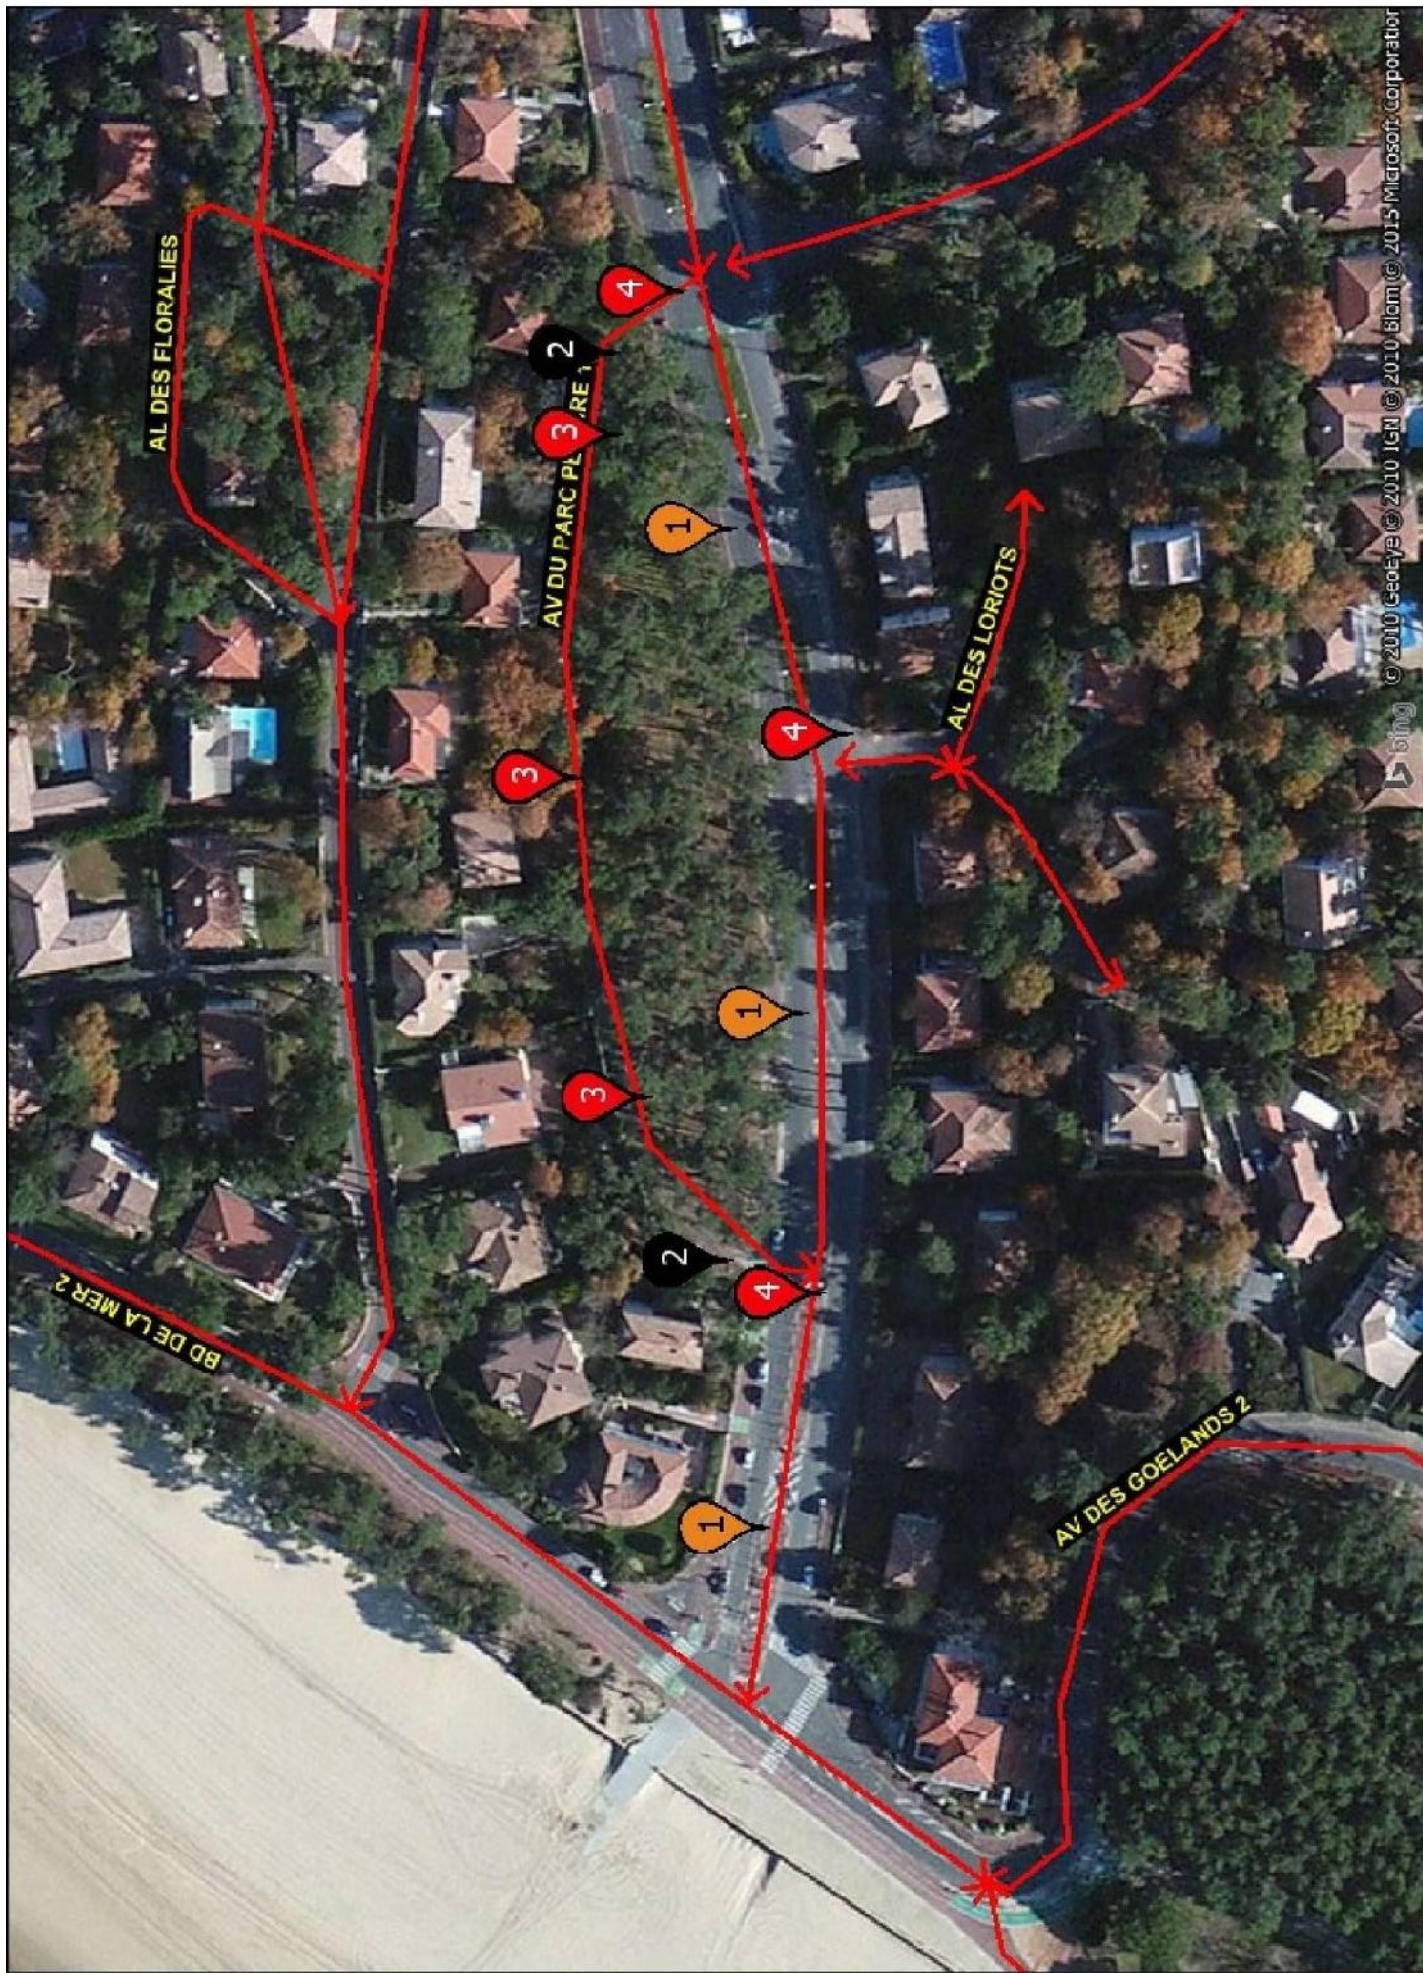
Zone : Pereire / FX-AV DU PARC PEREIRE 1

N°	Handicaps	Photo	Elément de la chaîne de déplacement	Fonction	Point d'analyse	Préconisation	Quantitatif	Prix estimatif	Observation	Priorité
FX1

Circulation horizontale	Sécurité	Qualité du Revêtement	<b>PC1</b> : (Revêtement dégradé) Améliorer la circulation, notamment en stabilisant le sol par la pose d'un revêtement conforme type bitumeux (non meuble, non glissant, sans obstacles et sur une largeur de 1,40m)	<b>PC1</b> : 150 ml	<b>PC1</b> : 40500 € HT  Total : 40500 € HT		3

Traversée globale	Sécurité	Caractéristiques de la traversée (normes de BEV susceptibles de modification)	<b>PC1</b> : (Traversée non-conforme) Sécuriser la traversée : revoir la configuration de la traversée (abaisse, BEV, marquage, potelets, guidage) <b>Note</b> : Prévoir des traversées conformes afin d'éviter une rupture du cheminement piéton et le sécuriser.	<b>PC1</b> : 4	<b>PC1</b> : 9200 € HT  Total : 9200 € HT		1
<b>TOTAL DE LA ZONE:</b>									50700 € HT

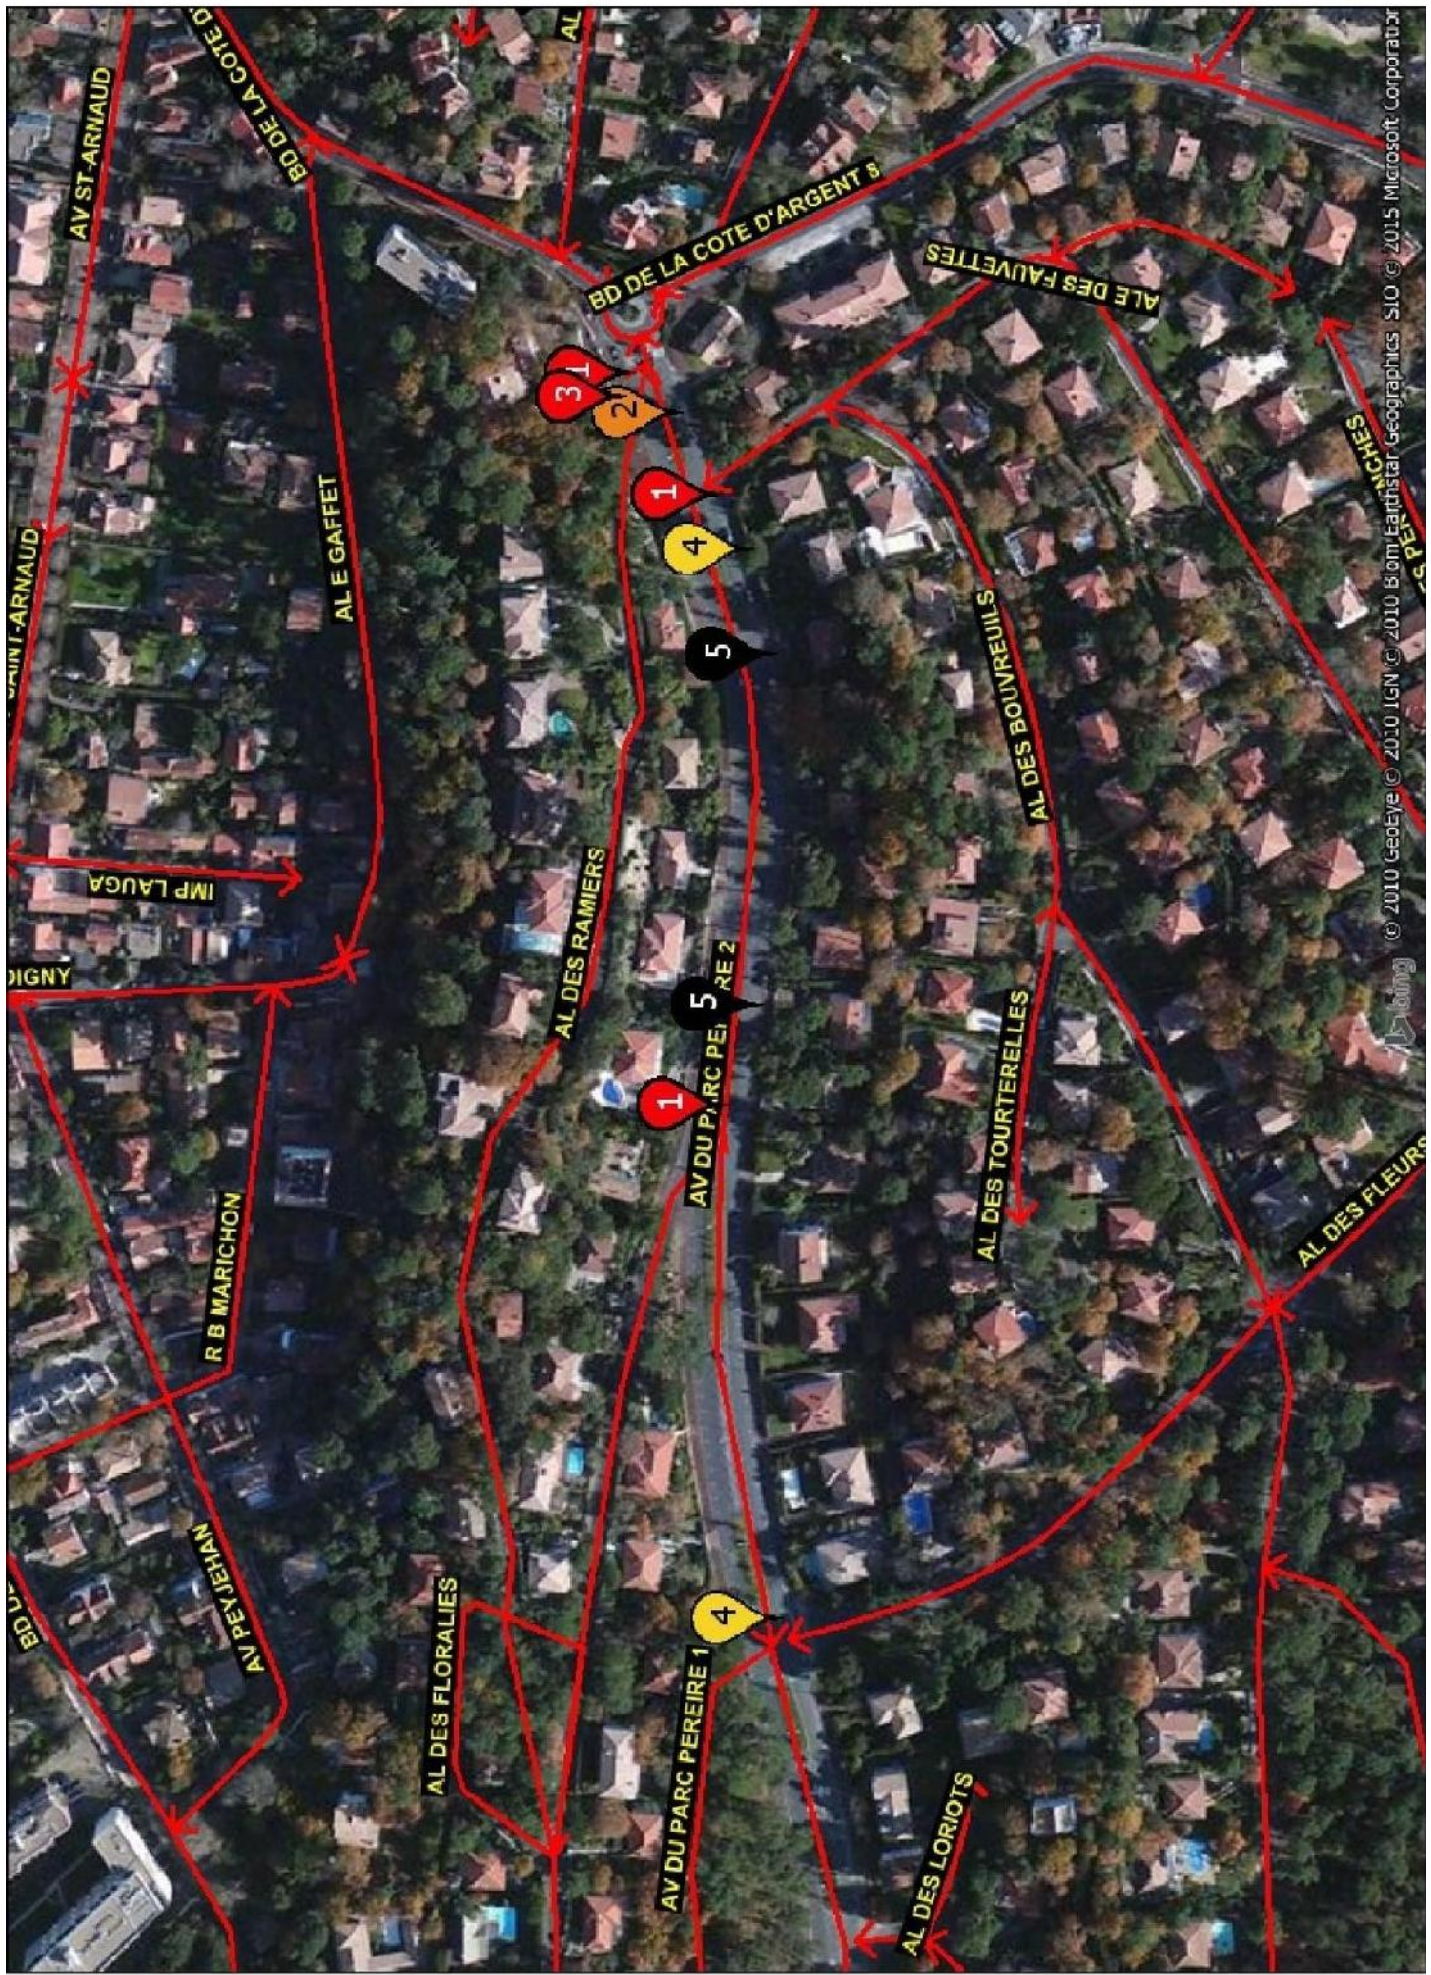
Zone : Pereire / FY-AV DU PARC PEREIRE 2

N°	Handicaps	Photo	Elément de la chaîne de déplacement	Fonction	Point d'analyse	Préconisation	Quantitatif	Prix estimatif	Observation	Priorité
FY1

Traversée globale	Sécurité	Caractéristiques de la traversée (normes de BEV susceptibles de modification)	<b>PC1</b> : (Traversée non-conforme) Sécuriser la traversée : revoir la configuration de la traversée (abaissée, BEV, marquage, potelets, guidage) <b>Note</b> : <i>Prévoir des traversées conformes afin d'éviter une rupture du cheminement piéton et le sécuriser.</i>	<b>PC1</b> : 4	<b>PC1</b> : 9200 € HT <b>Total</b> : 9200 € HT		1
FY2

Circulation horizontale	Circulation	Profil en travers	<b>PC1</b> : (Devers latéral du cheminement trop fort) IMPOSSIBILITE TECHNIQUE : Application d'une mesure alternative <b>Note</b> : <i>Concerner les accès aux habitations -&gt; impossibilité technique du fait que cela bloquerait l'accès aux habitations en voiture.</i>	<b>PC1</b> : 27 Mesure organisationnelle	<b>PC1</b> : 0 € HT <b>Total</b> : 0 € HT		2
<b>TOTAL DE LA ZONE:</b>								<b>17700 € HT</b>
