**PLAN D'AMENAGEMENT DE LA VOIRIE ET DES ESPACES PUBLICS**

**Ville d'Arcachon**

**Quartier du Moulleau**

**Réf. Mission :** AC/15900048

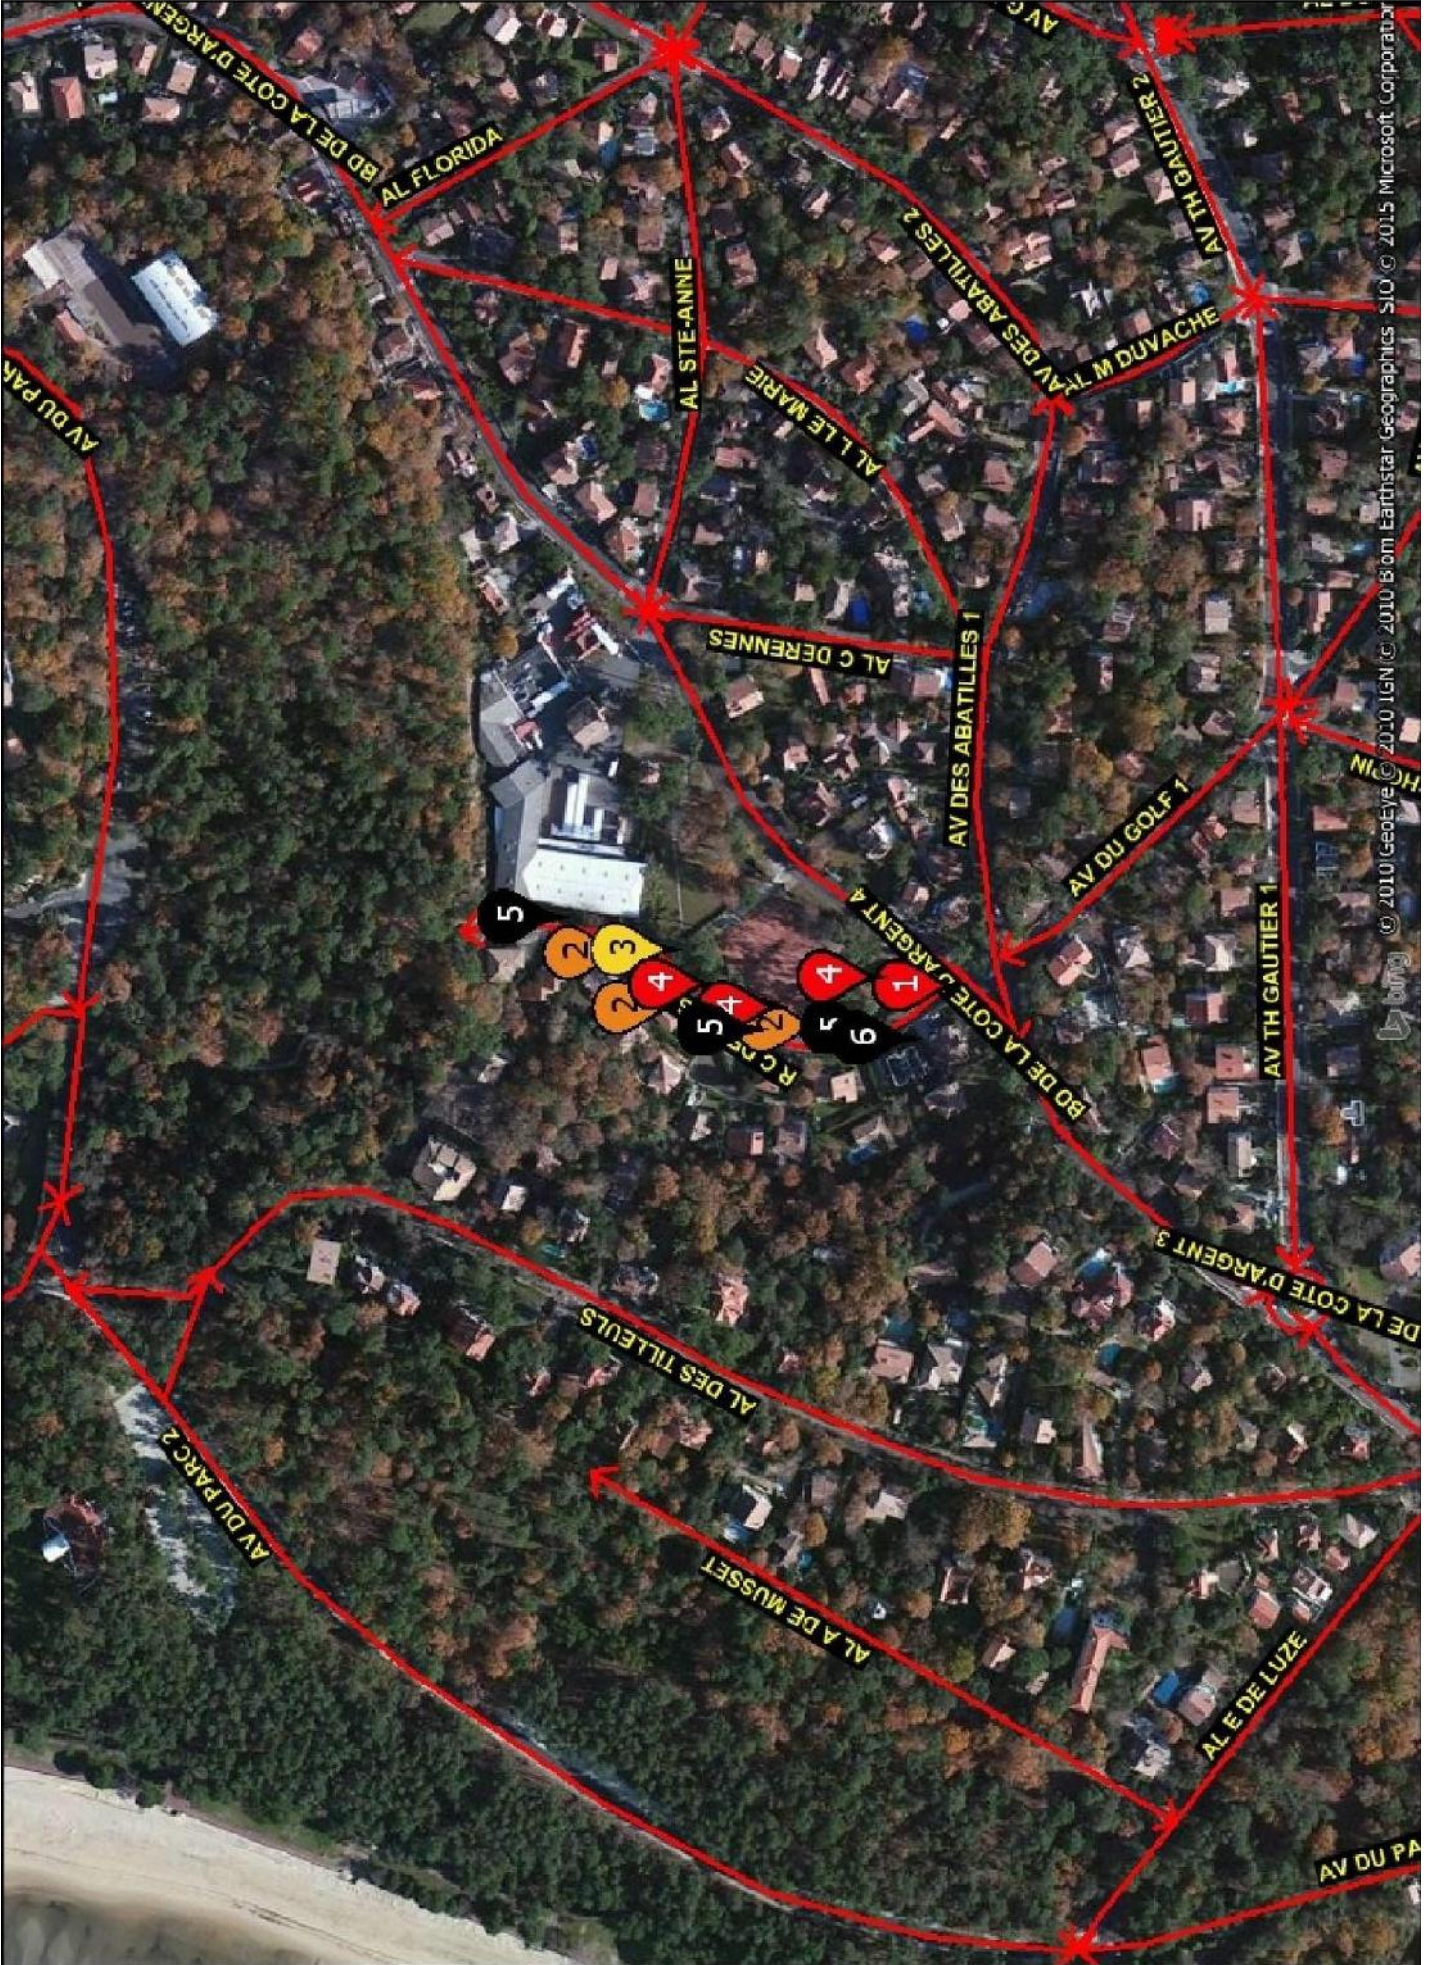
Zone : Perreire / LX-R C DEBUSSY

N°	Handicaps	Photo	Elément de la chaîne de déplacement	Fonction	Point d'analyse	Préconisation	Quantitatif	Prix estimatif	Observation	Priorité
LX1			Traversée globale	Sécurité	Caractéristiques de la traversée (normes de BEV susceptibles de modification)	<b>PC1 :</b> (Traversée non-conforme) Sécuriser la traversée : revoir la configuration de la traversée (abaissée, BEV, marquage, potelets, guidage) <b>Note :</b> <i>Prévoir une traversée conforme pour éviter une rupture du cheminement piéton et le sécuriser.</i>	<b>PC1 :</b> 1	<b>PC1 :</b> 2300 € HT <b>Total :</b> 2300 € HT		1
LX2			Circulation horizontale	Sécurité	Qualité du Revêtement	<b>PC1 :</b> (Revêtement dégradé) Améliorer la circulation, notamment en stabilisant le sol par la pose d'un revêtement conforme type pavé (non meuble, non glissant, sans obstacles et sur une largeur de 1,40m) <b>PC3 :</b> (Sol glissant en conditions climatiques humides) Améliorer la circulation, notamment en stabilisant le sol par la pose d'un revêtement conforme (non meuble, non glissant, sans obstacles et sur une largeur de 1,40m) Déjà pris en compte précédemment.	<b>PC1 :</b> 300 ml <b>PC3 :</b> 200	<b>PC1 :</b> 11500 € HT <b>PC3 :</b> 0 € HT <b>Total :</b> 11500 € HT		1

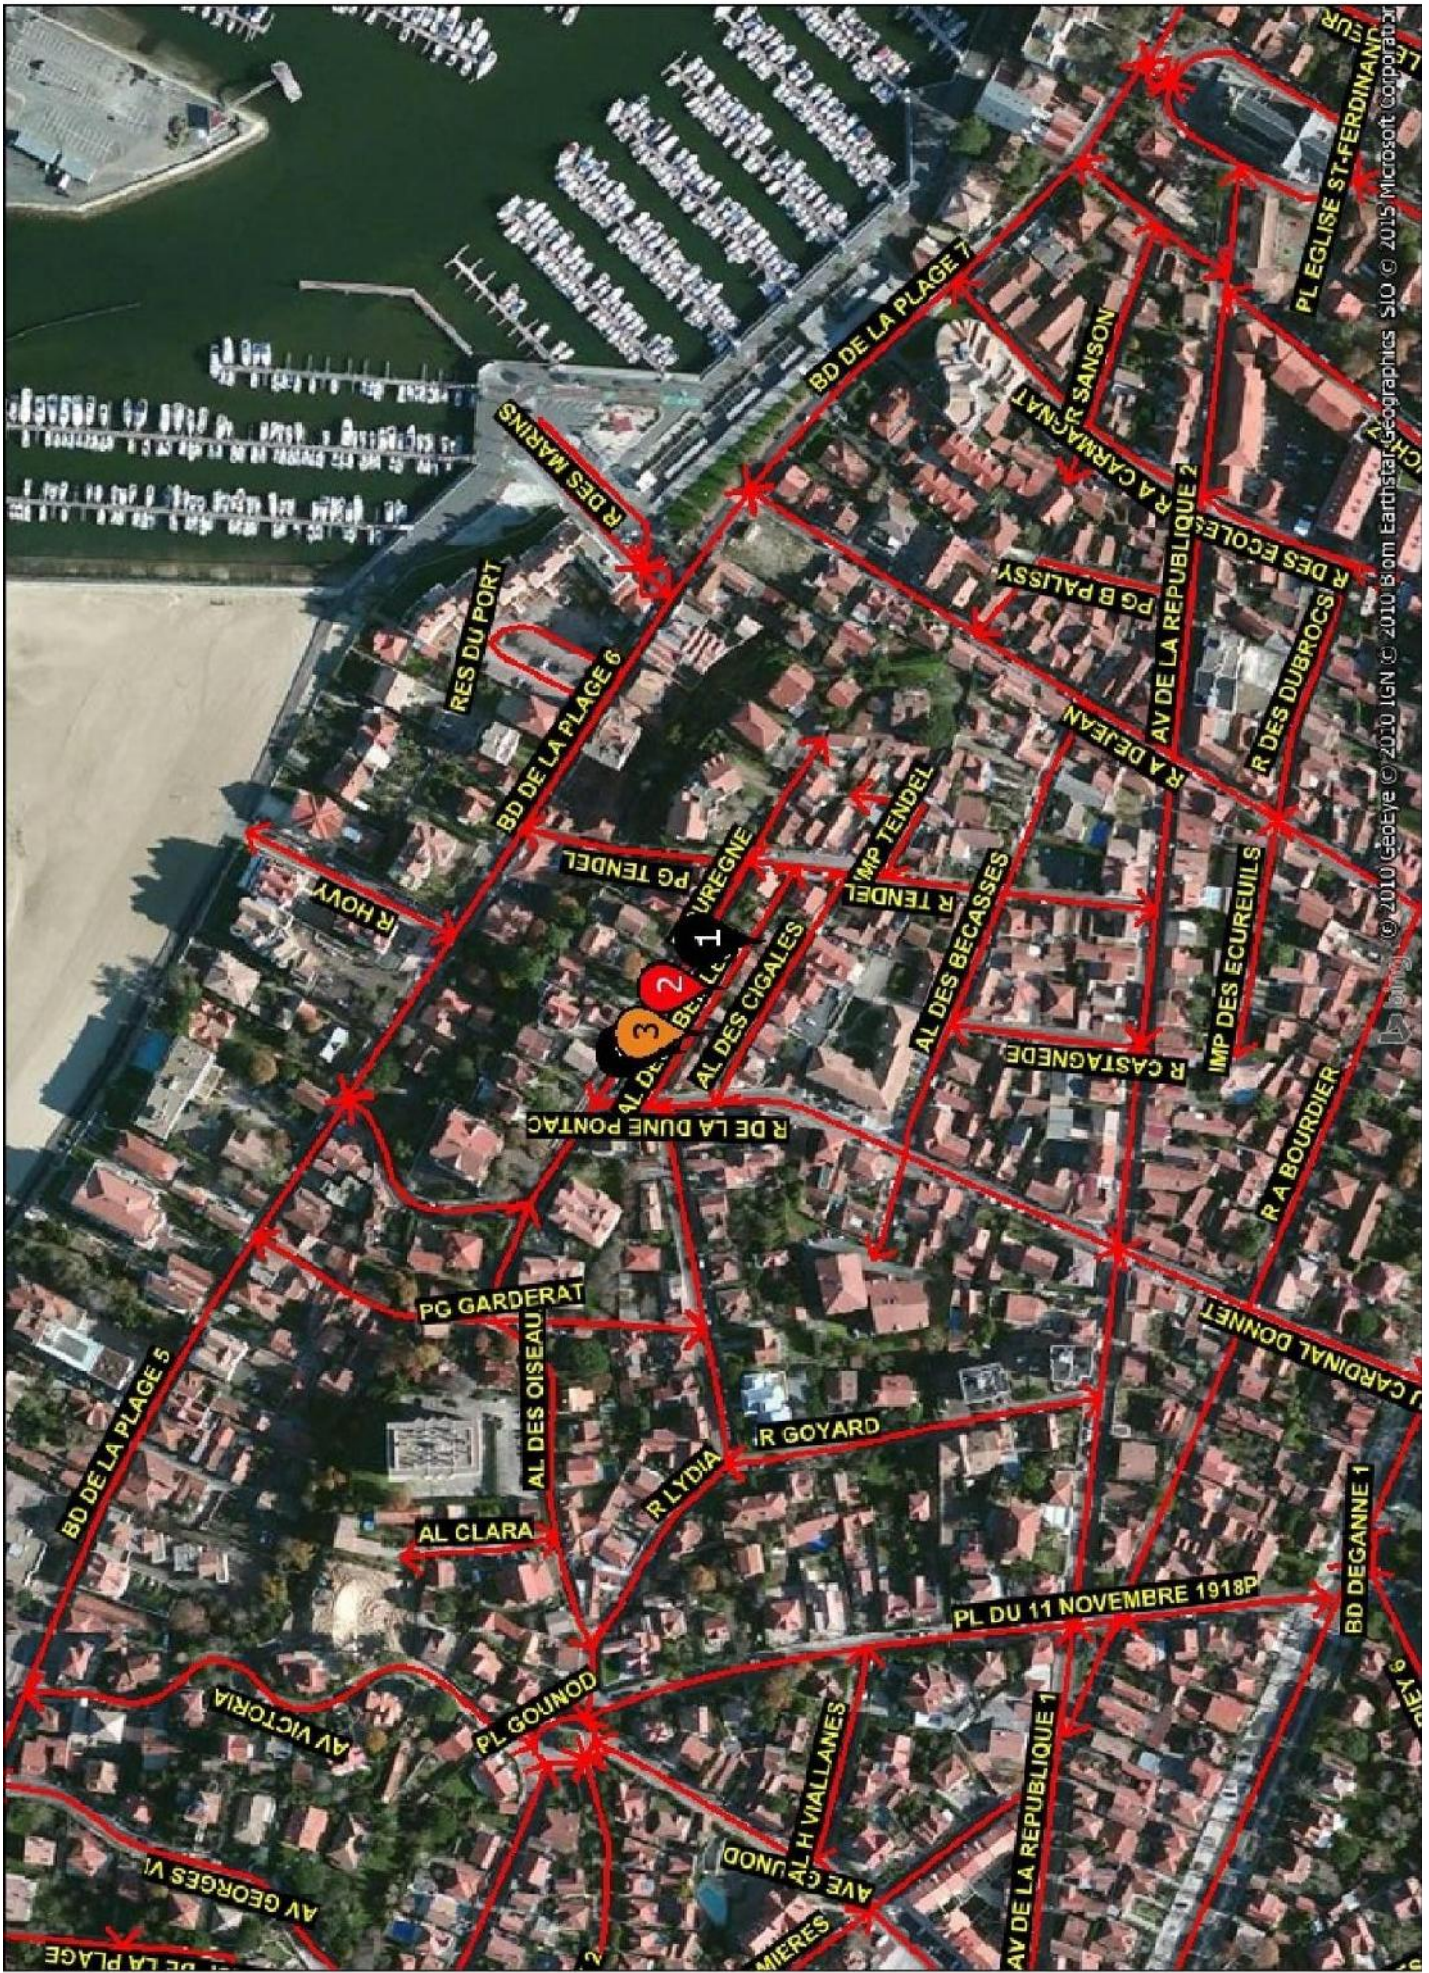
Zone : Saint Ferdinand / AF-AL DES ABEILLES

N°	Handicaps	Photo	Elément de la chaîne de déplacement	Fonction	Point d'analyse	Préconisation	Quantitatif	Prix estimatif	Observation	Priorité
AF1			Circulation horizontale	Circulation	Profil en travers	<p>PC1 : (Devers latéral du cheminement trop fort) IMPOSSIBILITE TECHNIQUE : Application d'une mesure alternative</p> <p>Note : <i>Concerne l'ensemble des accès aux habitations de la rue -&gt; Impossibilité technique du fait que cela bloquerait l'accès à l'habitation en voiture.</i></p>	<p>PC1 : 6 Mesure organisationnelle</p>	<p>PC1 : 0 € HT</p> <p>Total : 0 € HT</p>		2
AF2			Circulation horizontale	Circulation	Largeur	<p>PC1 : (Largeur du cheminement insuffisante) Aménagement d'un passage de 1,40m en élargissant le cheminement piéton par reprise du trottoir</p> <p>Note : (Absence de cheminement piéton sécurisé) IMPOSSIBILITE TECHNIQUE : Compte tenu de la largeur actuelle de la voirie, la création d'un cheminement piéton protégé ne semble pas envisageable</p>	<p>PC1 : 400 ml</p>	<p>PC1 : Prix opt. : 0 € HT</p> <p>Total : 0 € HT</p>		1

AF3			Circulation horizontale	Sécurité	Qualité du Revêtement	<p>PC1 : (Revêtement dégradé) Améliorer la circulation, notamment en stabilisant le sol par la pose d'un revêtement conforme type bitumeux (non meuble non glissant, sans obstacles et sur une largeur de 1,40m)</p>	<p>PC1 : 20 ml</p>	<p>PC1 : 5400 € HT</p> <p>PC2 :</p> <p>Total : 5400 € IIT</p>		3
<b>TOTAL DE LA ZONE:</b>									5400 € HT

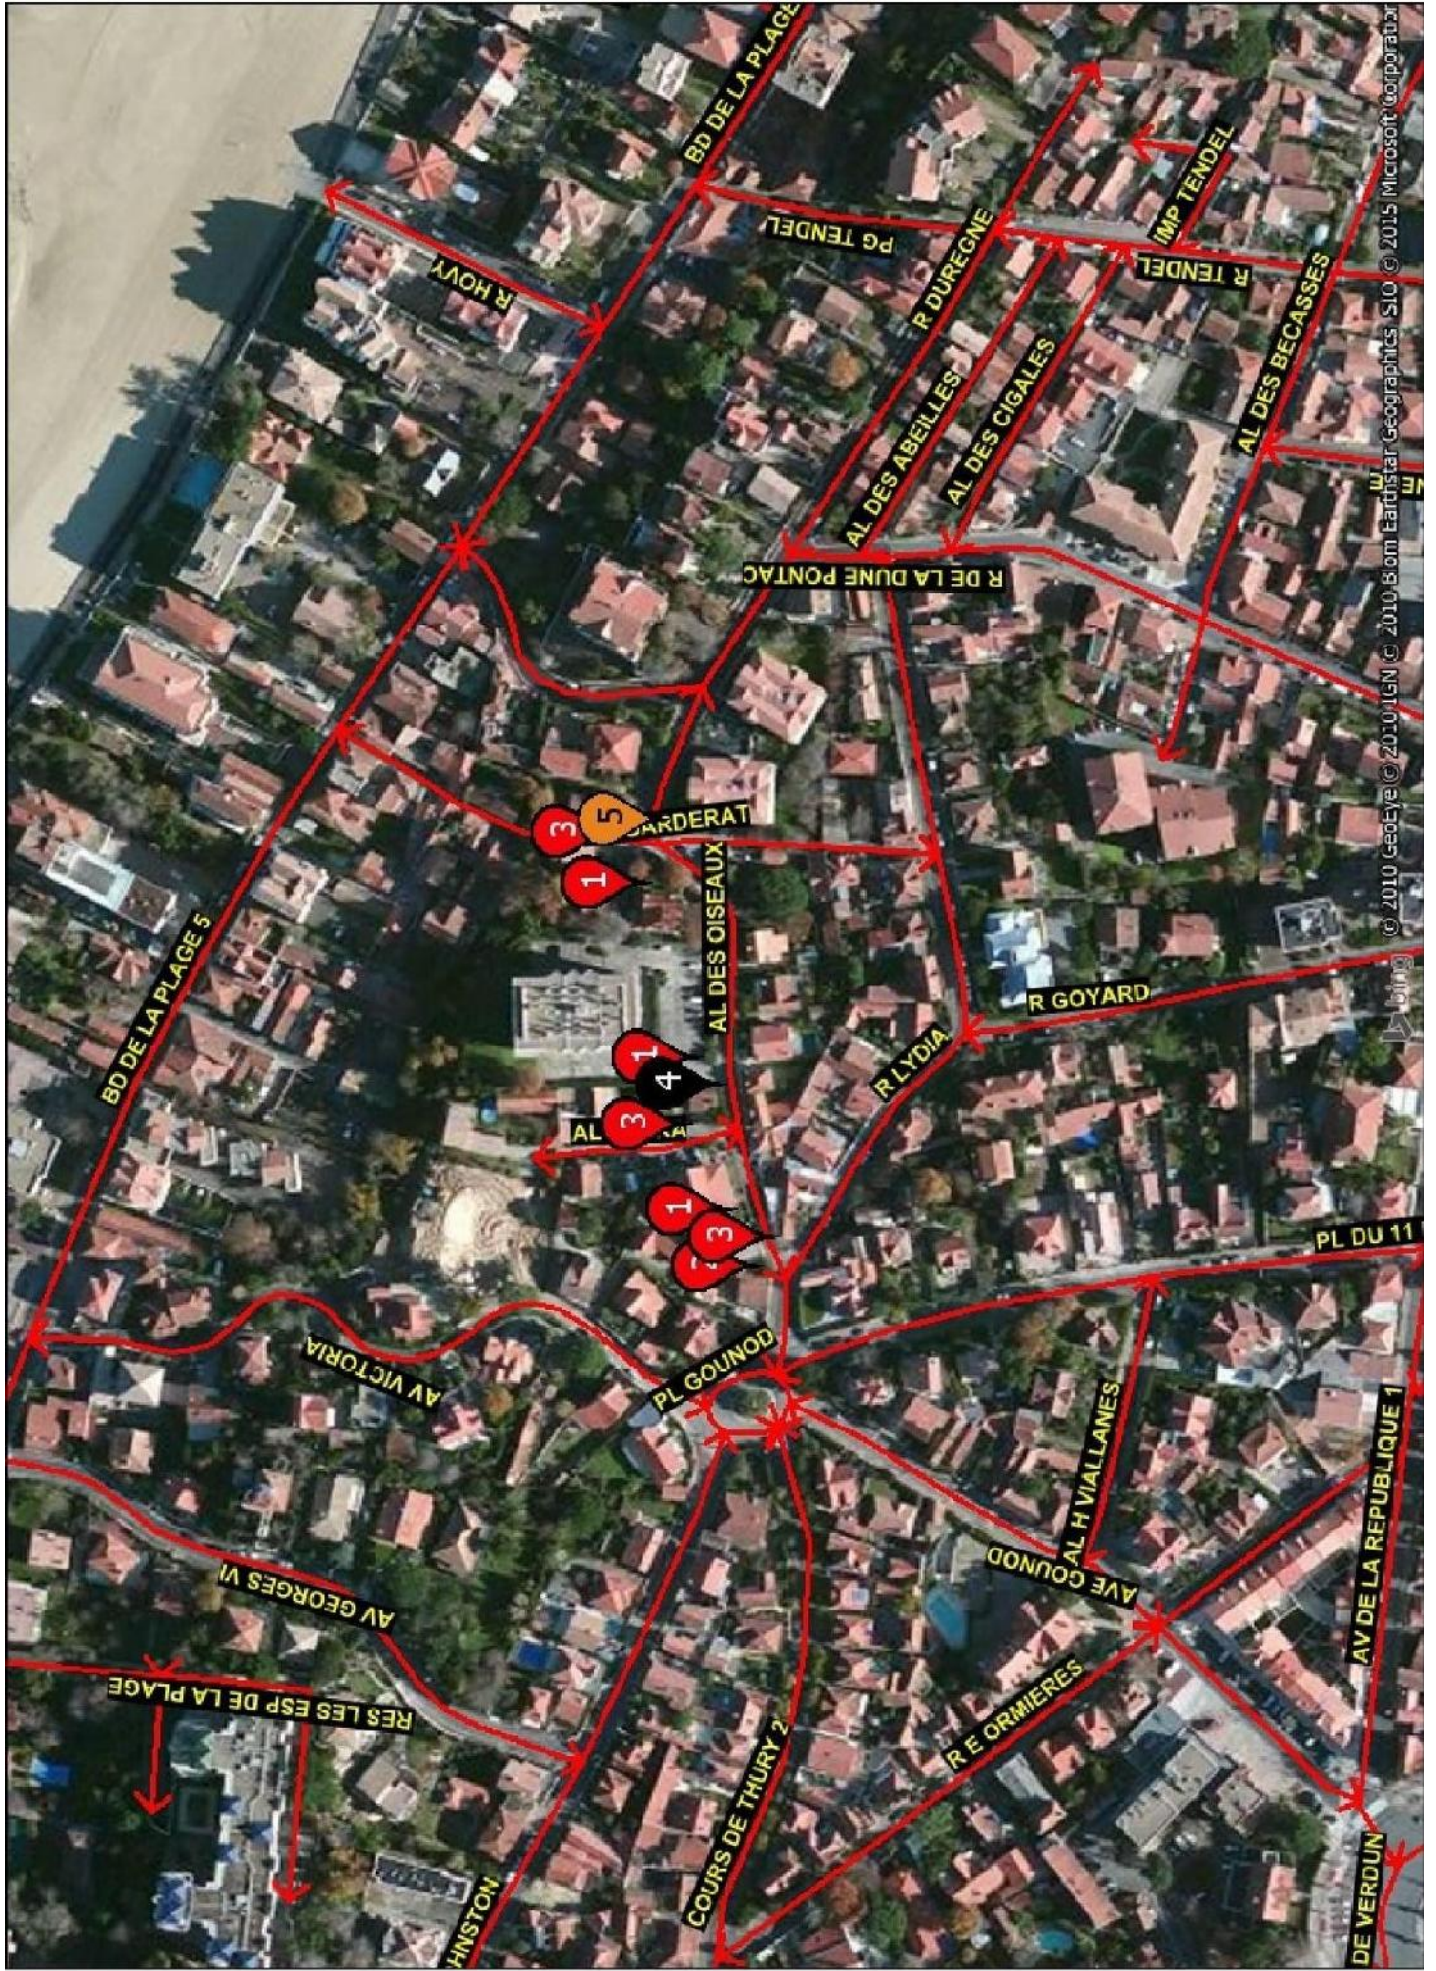
Zone : Saint Ferdinand / BD-AL DES OISEAUX

N°	Handicaps	Photo	Elément de la chaîne de déplacement	Fonction	Point d'analyse	Préconisation	Quantitatif	Prix estimatif	Observation	Priorité
BD1			Circulation horizontale	Circulation	Largeur	<b>PC1 :</b> (Largeur du cheminement insuffisante) Aménagement d'un passage de 1.40m en élargissant le cheminement piéton par reprise du trottoir <b>Note :</b> Concernant les 2 côtes de la chaussée -> (Largeur de cheminement non conforme) <b>IMPOSSIBILITE TECHNIQUE :</b> Compte tenu de la largeur actuelle de la voirie, la création d'un cheminement piéton protégé ne semble pas envisageable. Ainsi, un seul cheminement pourra être élargi.	<b>PC1 :</b> 500 ml	<b>PC1 :</b> Prix opt. : 90000 € HT  Total : 90000 € HT		1
BD2			Circulation horizontale	Circulation	Largeur	<b>PC1 :</b> (Absence de cheminement piéton sécurisé) Sécuriser le cheminement, notamment par la création d'un cheminement adapté type trottoir conforme Base 1,40 m de largeur + bordure T2	<b>PC1 :</b> 3 ml	<b>PC1 :</b> 1080 € HT  Total : 1080 € HT		1

BD3			Traversee globale	Sécurité	Caractéristiques de la traversée (normes de BEV susceptibles de modification)	<b>PC1 :</b> (Traversee non-conforme) Sécuriser la traversée : revoir la configuration de la traversée (abaissée, BEV, marquage, potelets, guidage) <b>Note :</b> Prévoir une traversée pour éviter une rupture du cheminement piéton et le sécuriser.	<b>PC1 :</b> 3	<b>PC1 :</b> 6900 € HT  Total : 6900 € HT		1
BD4			Circulation horizontale	Circulation	Profil en travers	<b>PC1 :</b> (Devers latéral du cheminement trop fort) IMPOSSIBILITE TECHNIQUE : Application d'une mesure alternative <b>Note :</b> Concernant l'ensemble des accès aux habitations de la rue -> impossibilité technique du fait que cela bloquerait l'accès aux habitations en voitures.	<b>PC1 :</b> 12 Mesure organisationnelle	<b>PC1 :</b> 0 € HT  Total : 0 € HT		2
BD5			Obstacle permanent	Utilisation	Largeur de passage, détection, et contraste	<b>PC1 :</b> (Rétrécissement partiel non conforme) Agrandir le passage en déplaçant l'obstacle hors du cheminement + reprise du revêtement	<b>PC1 :</b> 2 u	<b>PC1 :</b> 1000 € HT <b>PC2 :</b>  Total : 1000 € HT		3

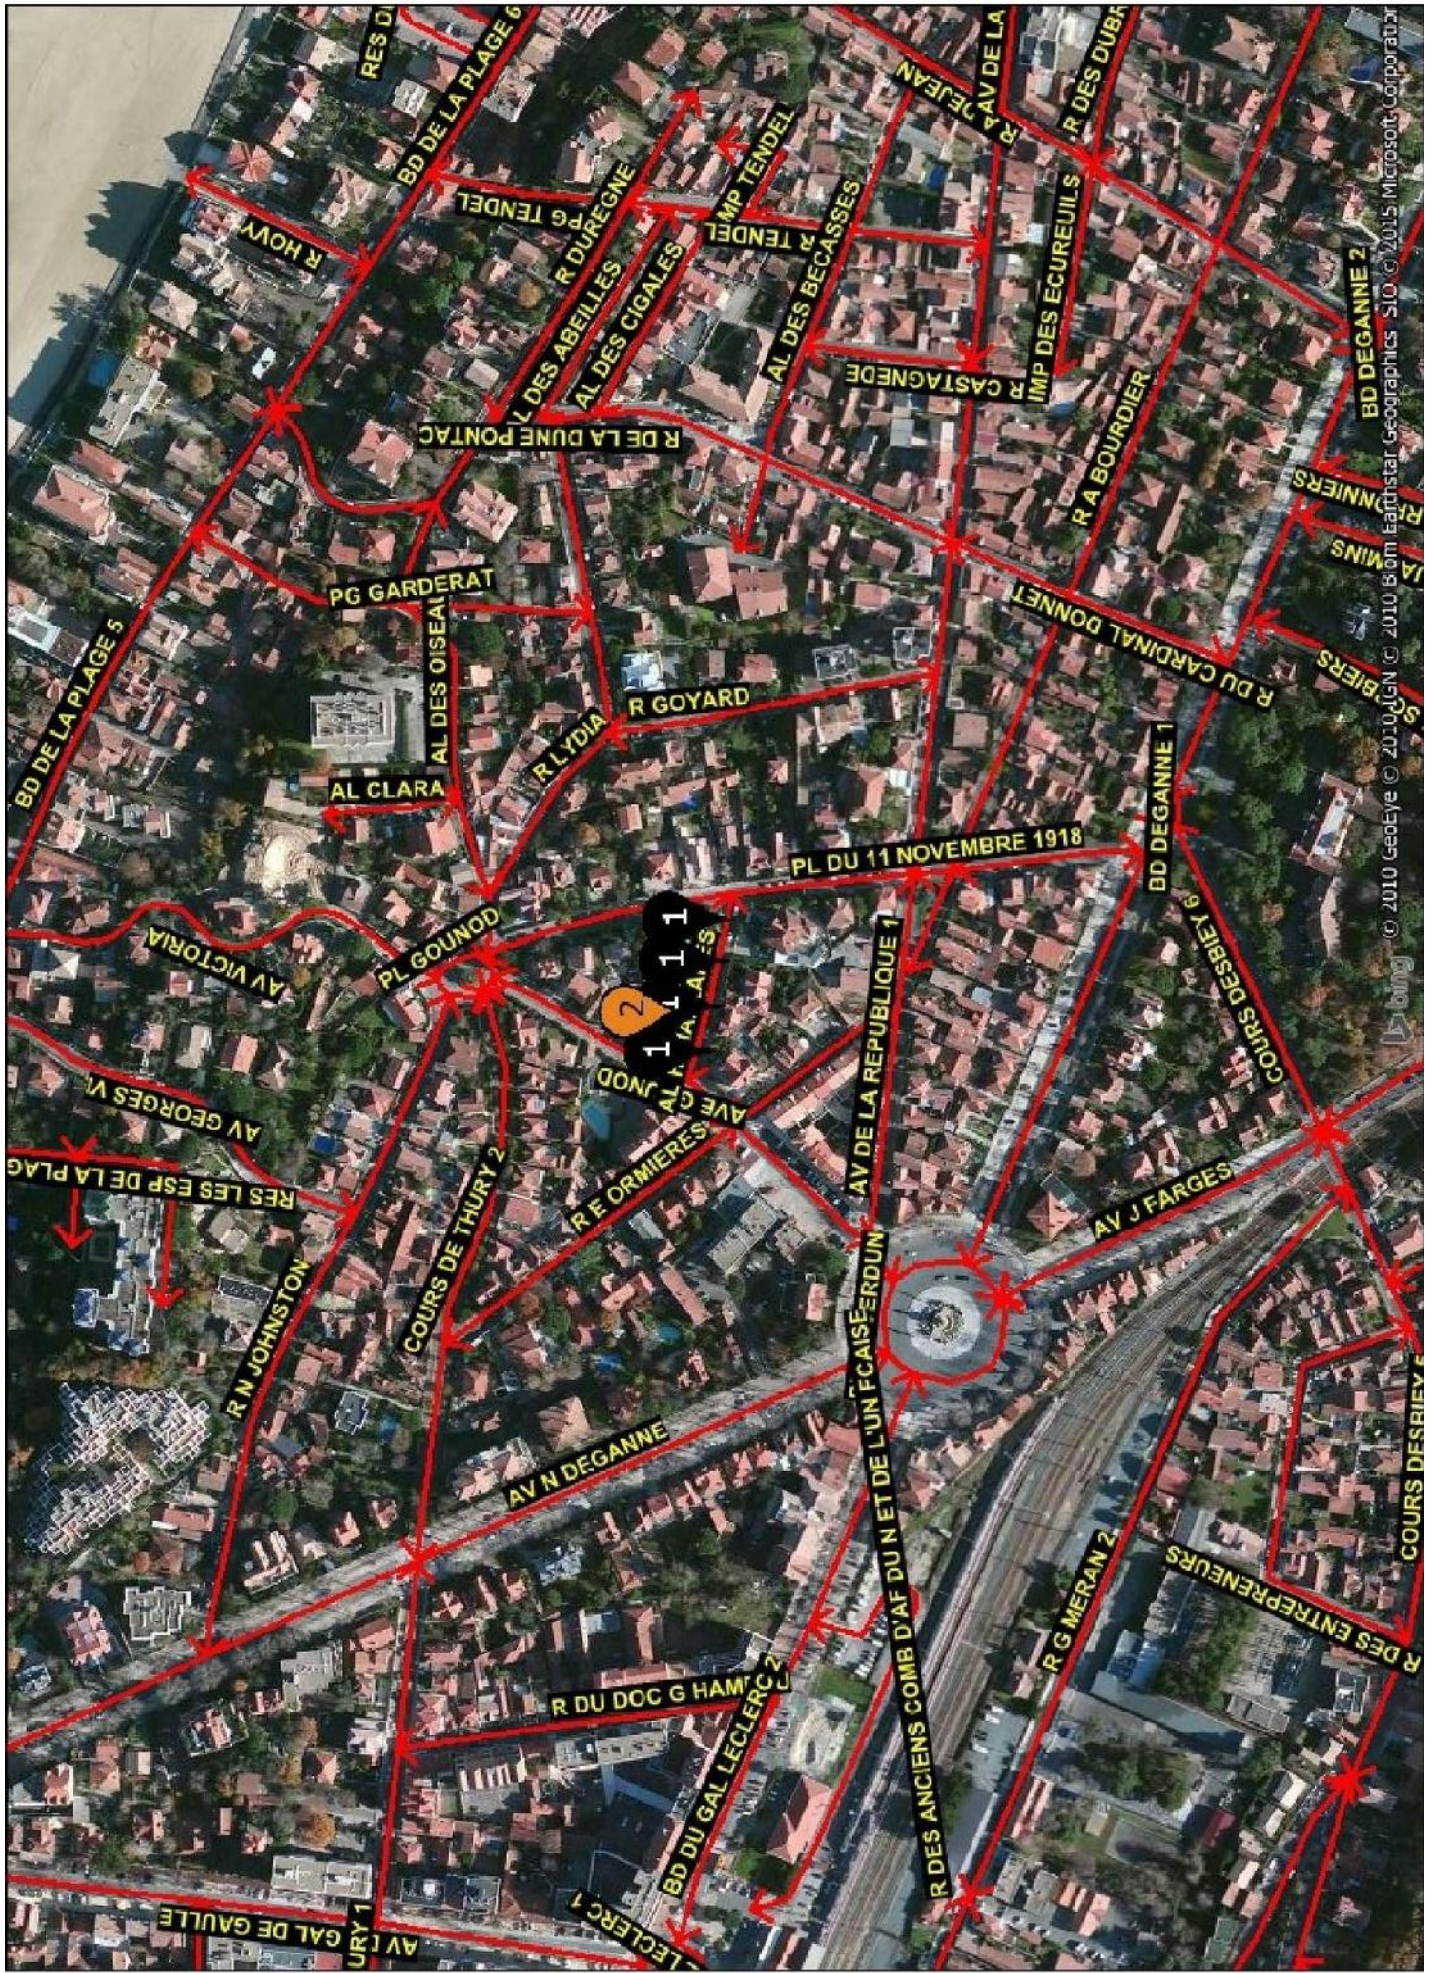
Zone : Saint Ferdinand / CQ-AL H VIALLANES

N°	Handicaps	Photo	Elément de la chaîne de déplacement	Fonction	Point d'analyse	Préconisation	Quantitatif	Prix estimatif	Observation	Priorité
CO1

Circulation horizontale	Sécurité	Qualité du Revêtement	<p>PC1 : (Revêtement dégradé) Améliorer la circulation, notamment en stabilisant le sol par la pose d'un revêtement conforme type pavé (non meuble, non glissant, sans obstacles et sur une largeur de 1,40m)</p> <p><b>Note :</b> <i>Praticable.</i></p>	<p>PC1 : 20 ml</p>	<p>PC1 : 7700 € HT</p> <p><b>Total : 7700 € HT</b></p>		3

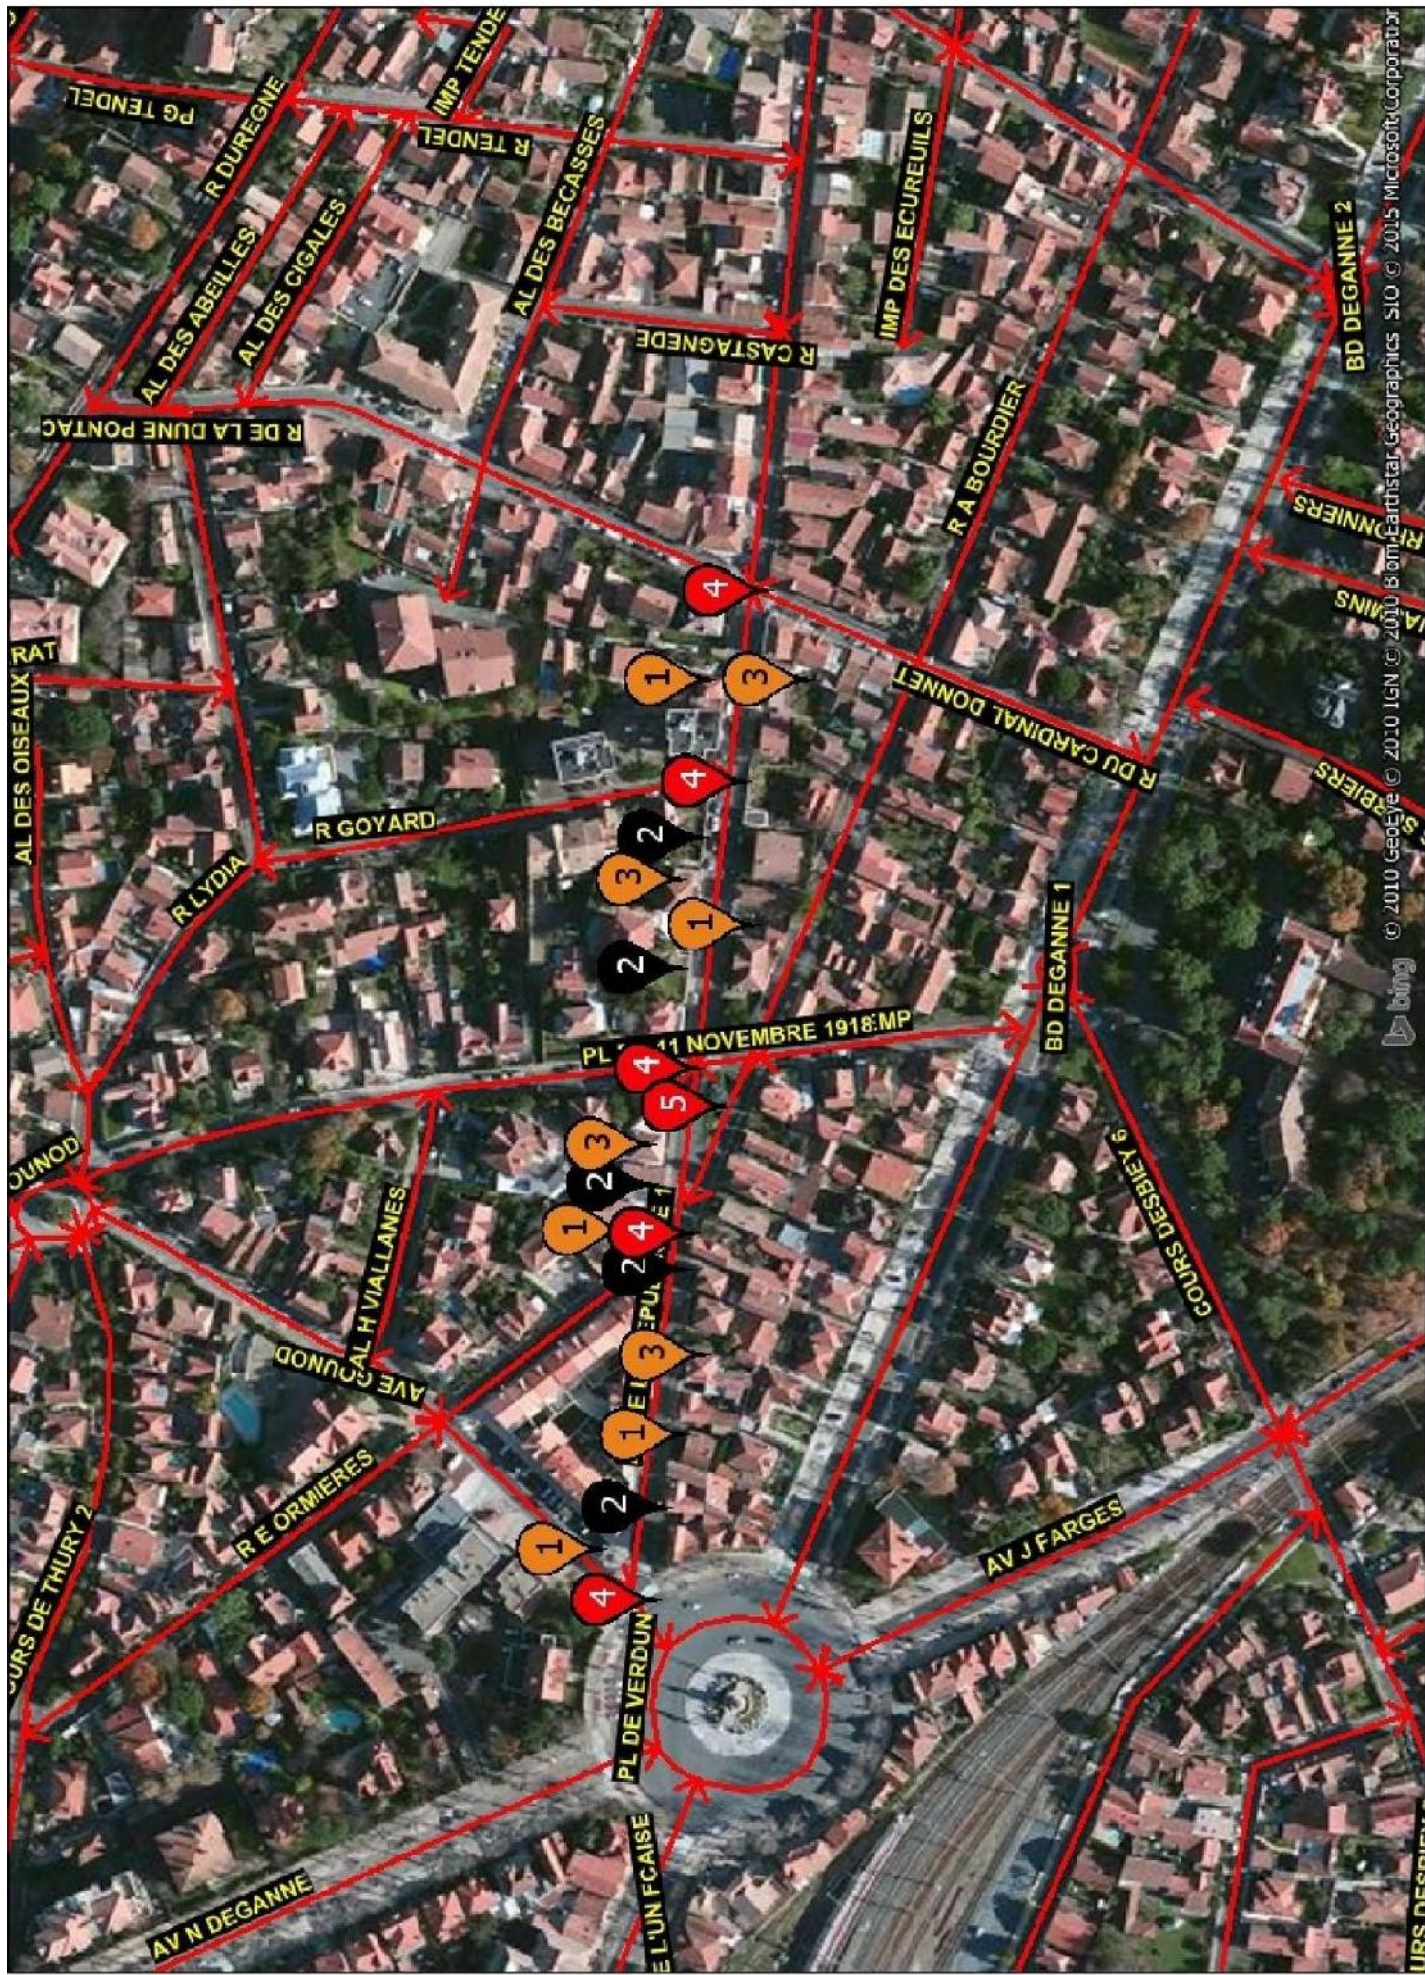
Zone : Saint Ferdinand / EX-AV DE LA REPUBLIQUE 1

N°	Handicaps	Photo	Elément de la chaîne de déplacement	Fonction	Point d'analyse	Préconisation	Quantitatif	Prix estimatif	Observation	Priorité
EX1			Obstacle permanent	Utilisation	Largeur de passage, détection, et contraste	<b>PC1 :</b> (Rétrécissement ponctuel non conforme) Agrandir le passage en déplaçant l'obstacle hors du cheminement + reprise du revêtement <b>Note :</b> <i>Praticable -&gt; Concerne des lanternes.</i>	<b>PC1 :</b> 19 u <b>Prix opt. :</b> 60000 € HT <b>Total :</b> 60000 € HT		3	
EX2			Circulation horizontale	Circulation	Profil en travers	<b>PC1 :</b> (Devers latéral du cheminement trop fort) <b>IMPOSSIBILITE TECHNIQUE :</b> Application d'une mesure alternative <b>Note :</b> <i>Concerne les accès aux habitations -&gt; Impossibilité technique du fait que cela bloquerait l'accès aux habitations en voiture.</i>	<b>PC1 :</b> 20 Mesure organisationnelle <b>Total :</b> 0 € HT		2

EX3			Obstacle permanent	Utilisation	Largeur de passage, détection, et contraste	<b>PC1 :</b> (Rétrécissement ponctuel non conforme) Agrandir le passage en déplaçant l'obstacle hors du cheminement + reprise du revêtement <b>Note :</b> <i>Praticable.</i>	<b>PC1 :</b> 43 u <b>Prix opt. :</b> 21500 € HT <b>Total :</b> 21500 € HT		1	
EX4			Traversee globale	Sécurité	Caractéristiques de la traversée (normes de BEV susceptibles de modification)	<b>PC1 :</b> (Traversee non-conforme) Sécuriser la traversée : revoir la configuration de la traversée (abaisse, BEV, marquage, potelets, guidage) <b>Note :</b> <i>Prévoir des traversées conformes afin d'éviter une rupture du cheminement piéton et le sécuriser.</i>	<b>PC1 :</b> 0 € HT <b>Total :</b> 0 € HT		1	
EX5			Circulation horizontale	Circulation	Largeur	<b>PC1 :</b> (Absence de cheminement piéton sécurisé) Sécuriser le cheminement, notamment par la création d'un cheminement adapté type trottoir conforme Base 1,40 m de largeur + bordure T2	<b>PC1 :</b> 15 ml <b>Prix opt. :</b> 5400 € HT <b>Total :</b> 5400 € HT		1

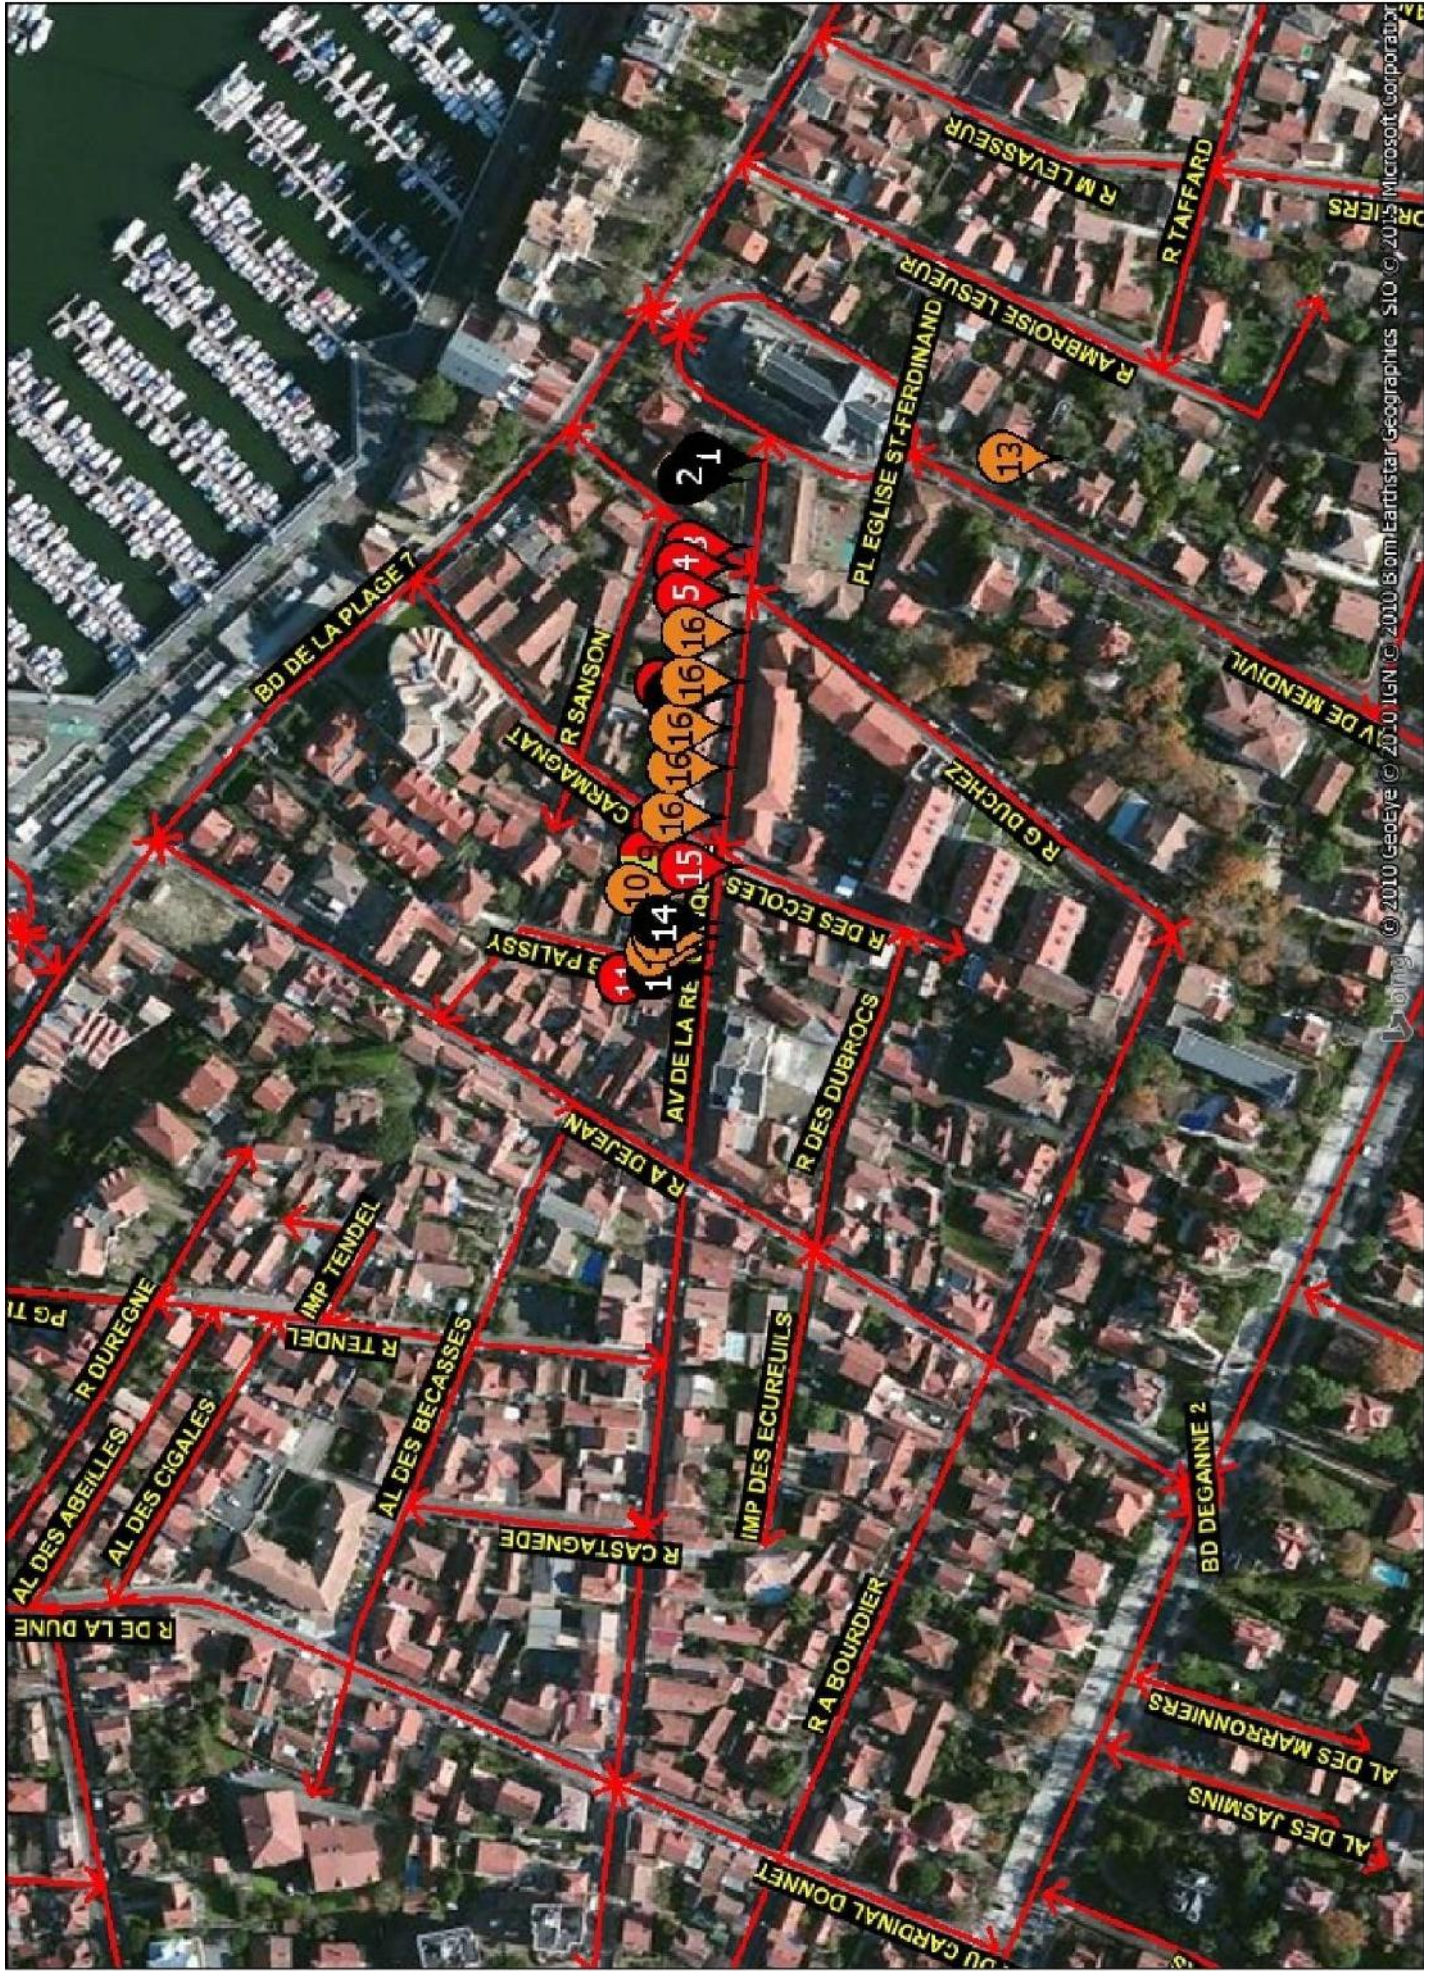
Zone : Saint Ferdinand / EY-AV DE LA REPUBLIQUE 2

N°	Handicaps	Photo	Elément de la chaîne de déplacement	Fonction	Point d'analyse	Préconisation	Quantitatif	Prix estimatif	Observation	Priorité
EY1

EY14			Circulation horizontale	Circulation	Profil en travers	<p><b>PC1</b> : (Devers latéral du cheminement trop fort) IMPCROSSIBILITE TECHNIQUE : Application d'une mesure alternative</p> <p><b>Note</b> : <i>Impossible technique du fait que cela bloquerait l'accès à l'habitation en voiture</i></p>	<p><b>PC1</b> : 1 Mesure organisationnelle</p> <p><b>Total</b> : 0 € HT</p>		3	
EY15			Traversee globale	Sécurité	Caractéristiques de la traversée (normes de BEV susceptibles de modification)	<p><b>PC1</b> : (Traversee non-conforme) Sécuriser la traversée : revoir la configuration de la traversée (abaissée, BEV, marquage, potelets, guidage)</p>	<p><b>PC1</b> : 1</p> <p><b>Total</b> : 2300 € HT</p>		1	
EY16			Obstacle permanent	Utilisation	Largeur de passage, détection, et contraste	<p><b>PC1</b> : (Ré)réajustement ponctuel non conforme) Agrandir le passage en déplaçant l'obstacle hors du cheminement + reprise du revêtement</p>	<p><b>PC1</b> : 5 u</p> <p><b>Total</b> : 2500 € HT</p>		2

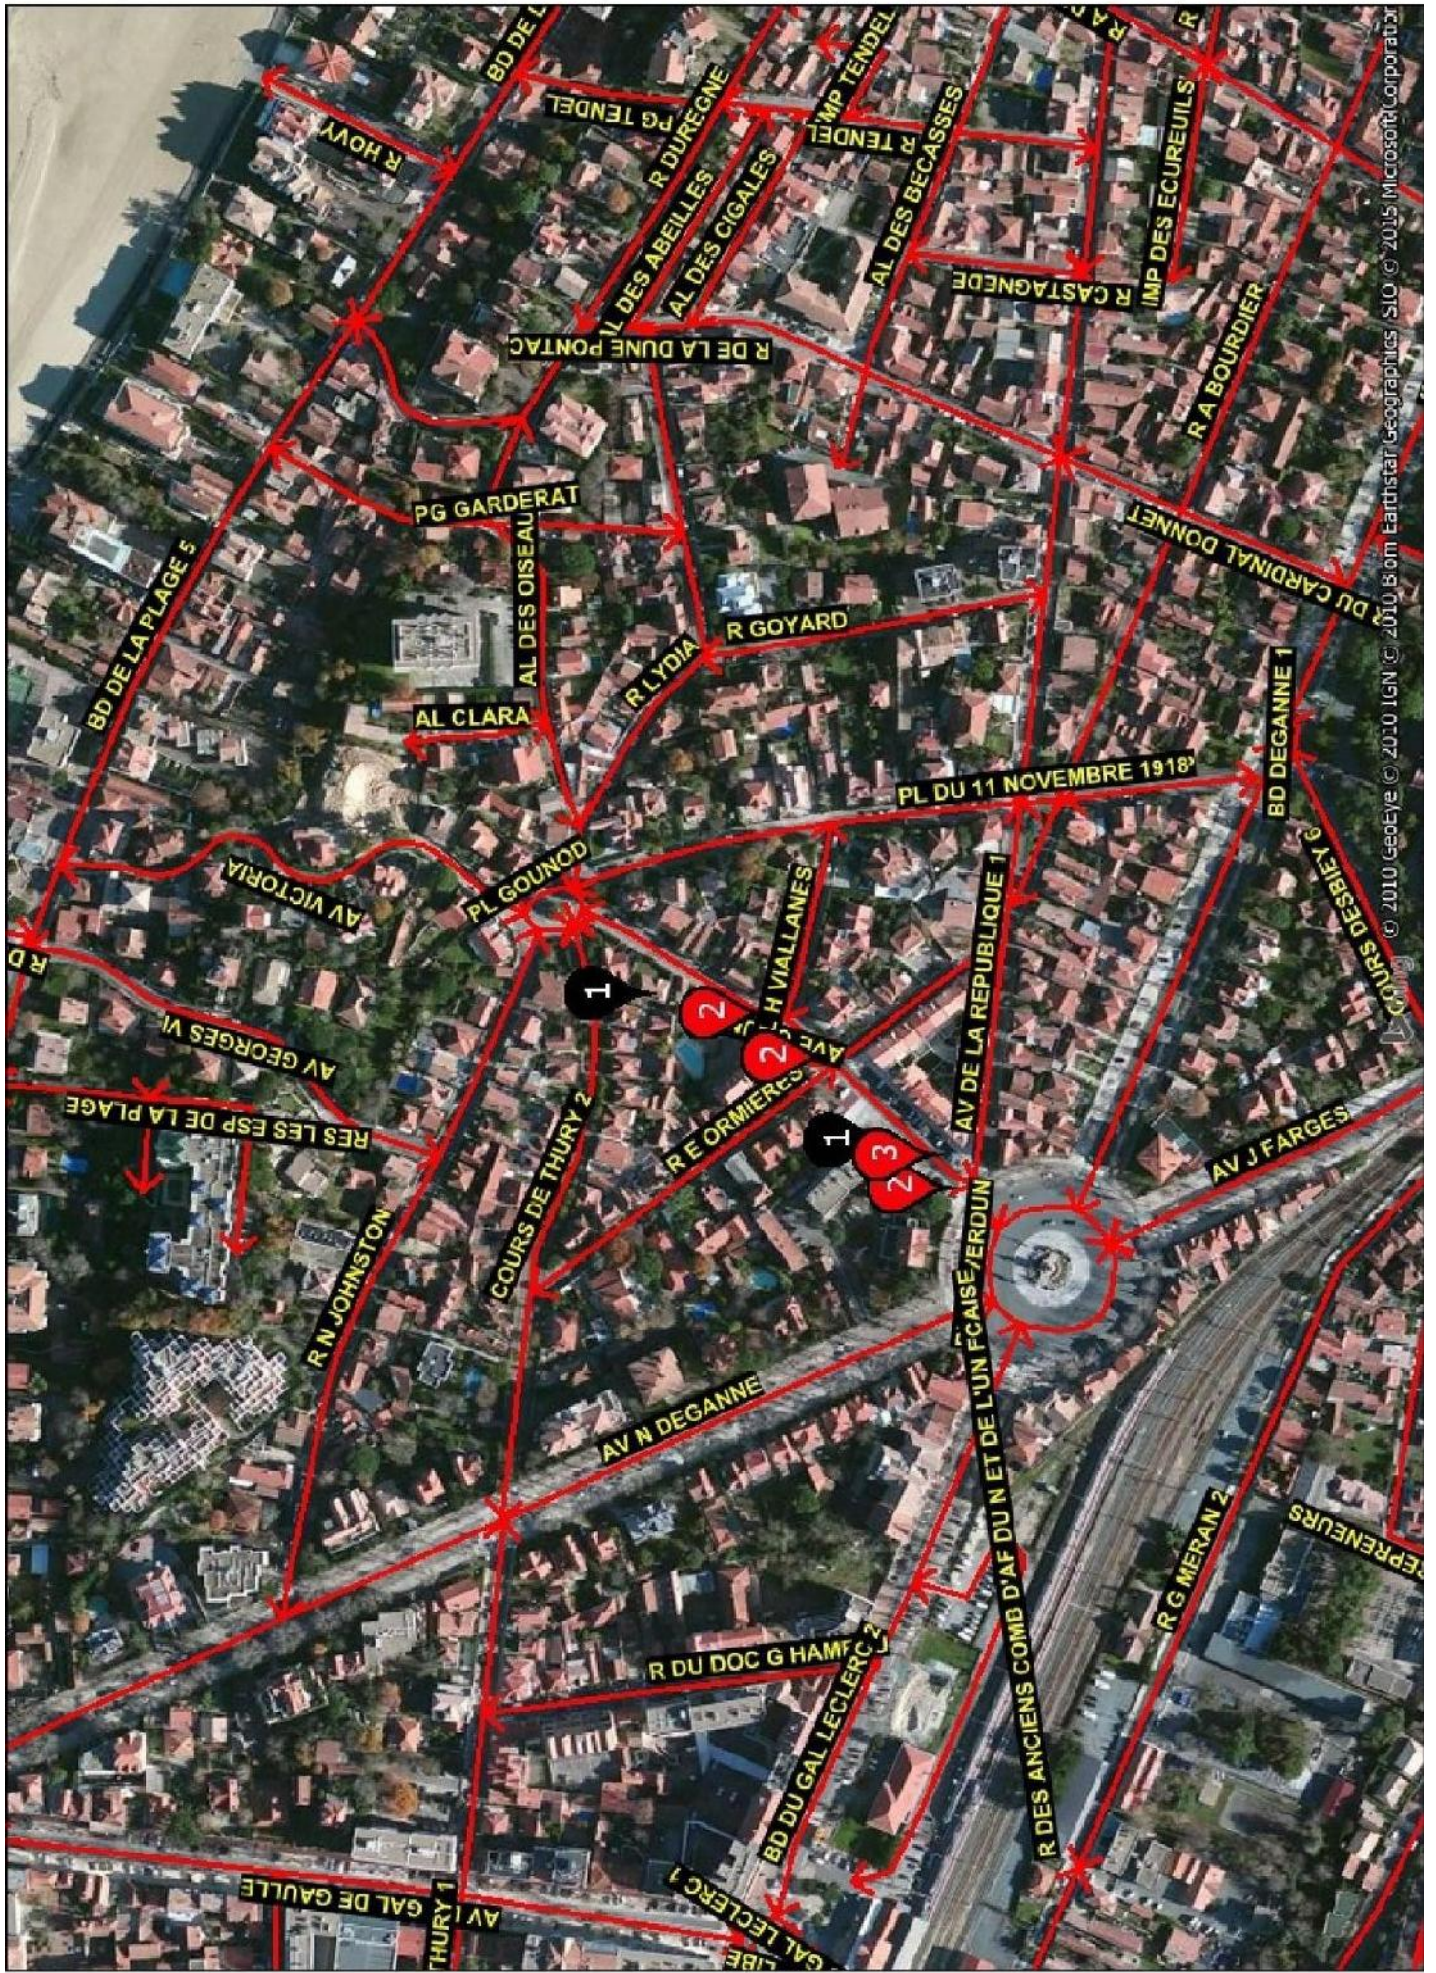
**Zone : Saint Ferdinand / HM-AVE GOUNOD**

N°	Handicaps	Photo	Elément de la chaîne de déplacement	Fonction	Point d'analyse	Préconisation	Quantitatif	Prix estimatif	Observation	Priorité
HM1

Traversée globale	Sécurité	Caractéristiques de la traversée (normes de BEV susceptibles de modification)	<b>PC1</b> : (Traversée non-conforme) Sécuriser la traversée : revoir la configuration de la traversée (abaissée, BEV, marquage, potelets, guidage) <b>Note</b> : <i>Prévoir des traversées conformes afin d'éviter une rupture du cheminement piéton et le sécuriser.</i>	<b>PC1</b> : 9	<b>PC1</b> : 20700 € HT  <b>Total</b> : 20700 € HT		1

Circulation horizontale	Circulation	Largeur	<b>PC1</b> : (Absence de cheminement piéton sécurisé) Sécuriser le cheminement, notamment par la création d'un cheminement adapté type marquage au sol + potelets	<b>PC1</b> : 50 ml	<b>PC1</b> : 13750 € IIT  <b>Total</b> : 13750 € HT		2
<b>TOTAL DE LA ZONE:</b>								<b>34450 € HT</b>
