**PLAN D'AMENAGEMENT DE LA VOIRIE ET DES ESPACES PUBLICS**

**Ville d'Arcachon**

**Quartier du Moulleau**

**Réf. Mission :** AC/15900048

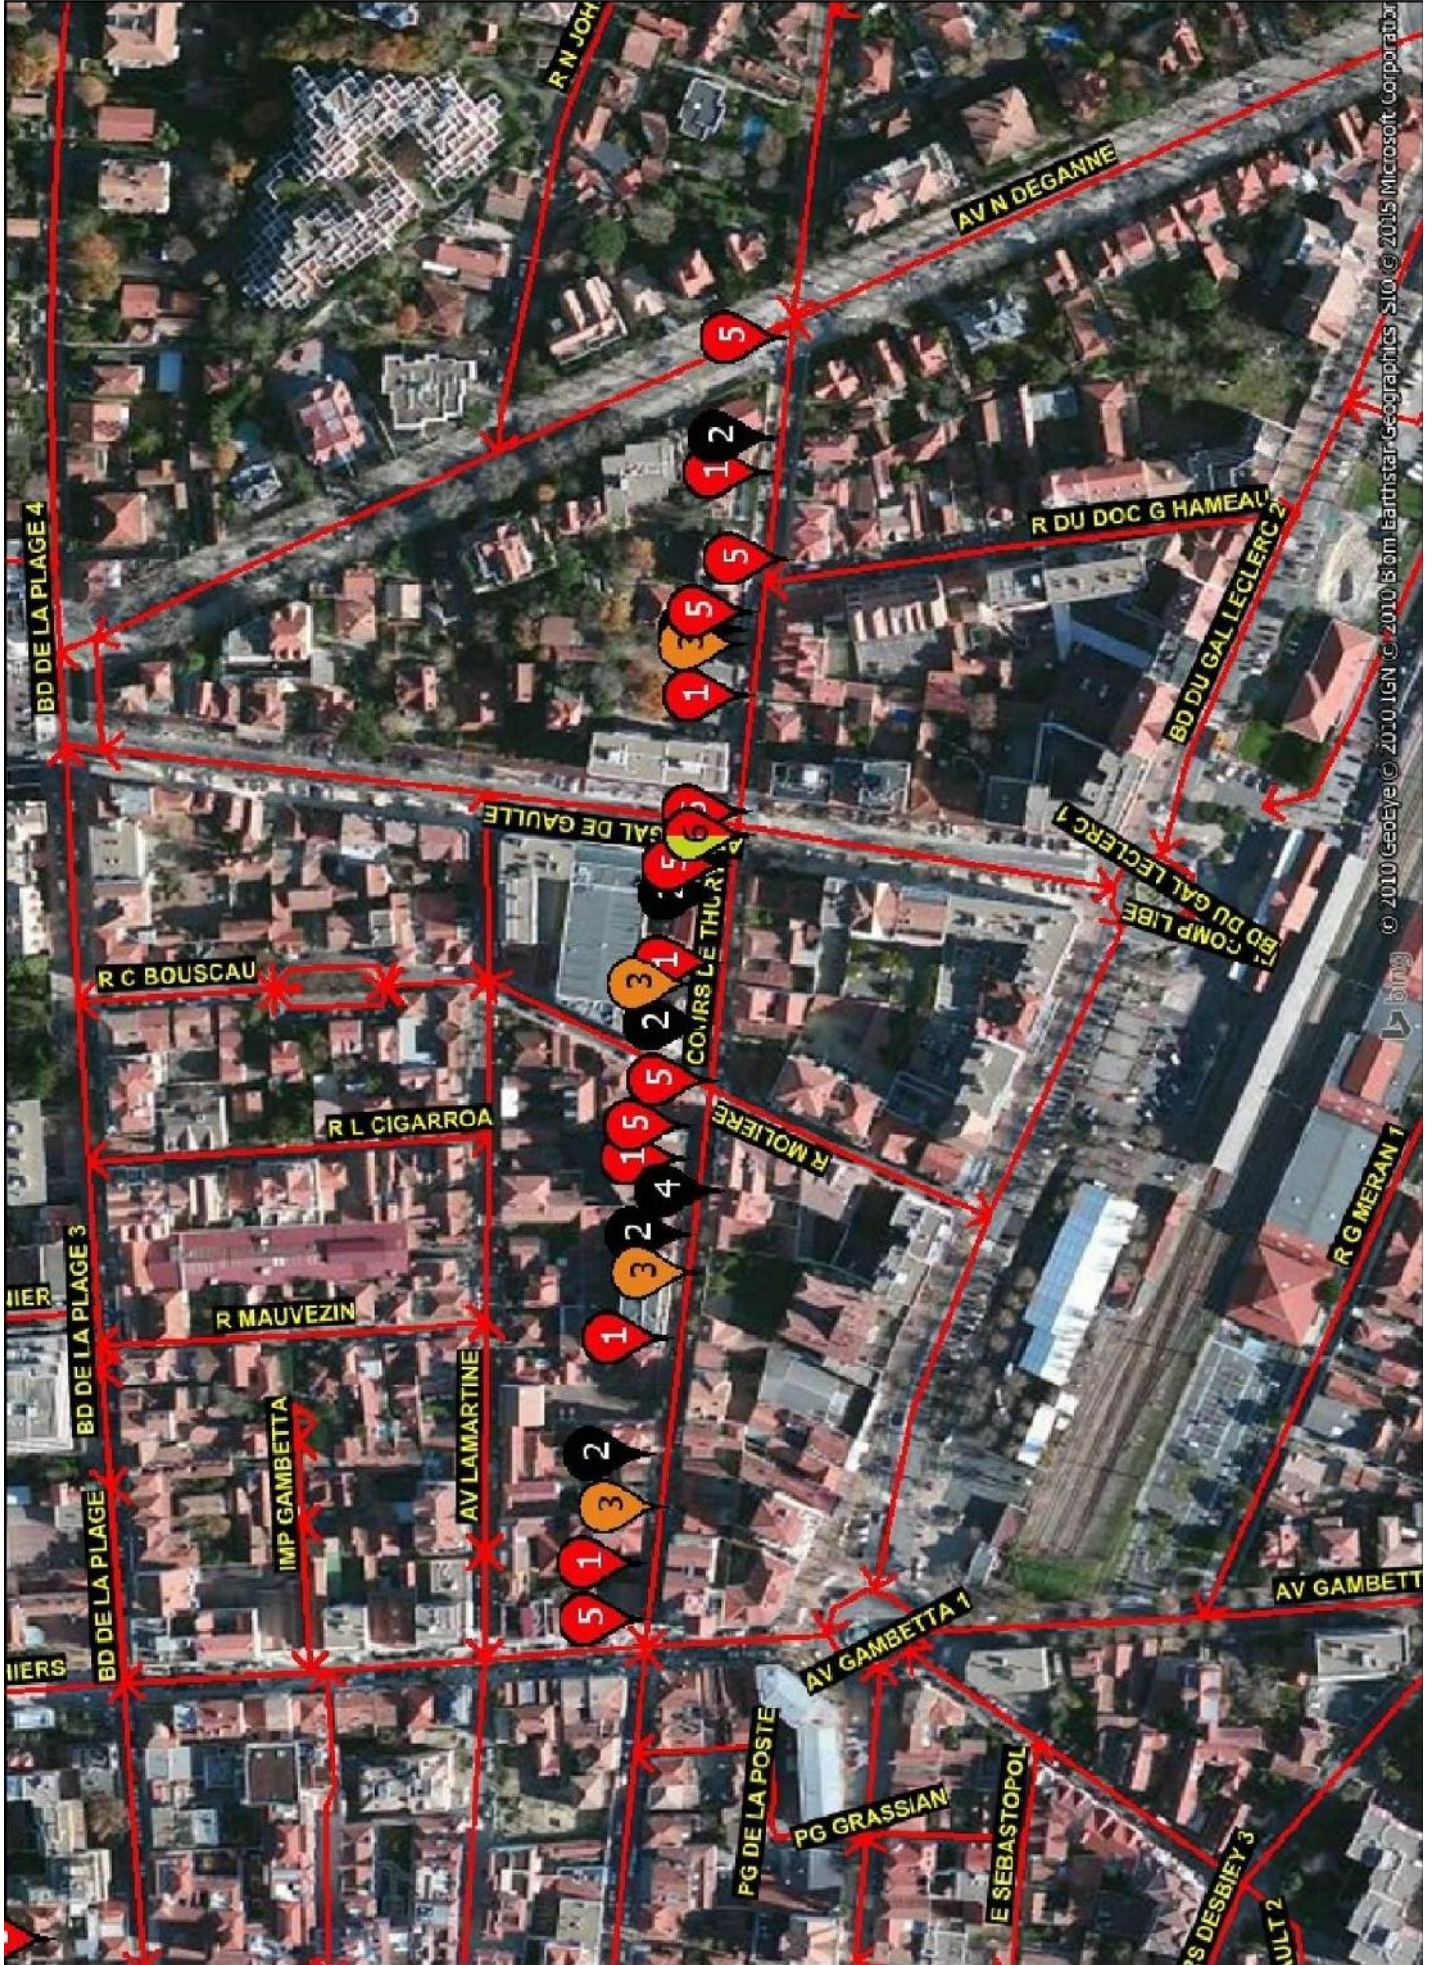
Zone : Saint Ferdinand / JE-COURS DE THURY 1

JE4			Obstacle permanent	Utilisation	Largeur de passage, détection, et contraste	<b>PC1</b> : (Rétrécissement ponctuel non praticable) IMPOSSIBILITE TECHNIQUE : Application d'une mesure alternative <b>Note</b> : <i>(praticable). Impossible de déplacer l'obstacle. En effet, comme il s'agit d'un poteau électrique, le déplacement de l'obstacle entraînerait toute une réinstallation électrique.</i>	<b>PC1</b> : 2 Mesure organisationnelle	<b>PC1</b> : 0 € HT  <b>Total</b> : 0 € HT		3
JE5			Traversée globale	Sécurité	Caractéristiques de la traversée (normes de BEV susceptibles de modification)	<b>PC1</b> : (Traversée non-conforme) Sécuriser la traversée : revoir la configuration de la traversée (abaissée, BEV, marquage, potelets, guidage) <b>Note</b> : <i>Prévoir des traversées conformes pour éviter une rupture du cheminement piéton et le sécuriser.</i>	<b>PC1</b> : 8	<b>PC1</b> : 18400 € HT  <b>Total</b> : 18400 € HT		1

JE6			Signalétique	Utilisation	Dispositif d'information avec commandes	<b>PC1</b> : (Absence d'espace d'usage) Permettre l'usage du dispositif aux UFR en sécurité notamment en aménageant un espace d'usage de 0.90 x 1.30m devant le dispositif.  <b>PC3</b> : (Absence de dispositif sonore) Prévoir un doublage sonore des messages visuels	<b>PC1</b> : 2 u  <b>PC3</b> : 2 u	<b>PC1</b> : 600 € HT  <b>PC2</b> : <b>PC3</b> : 4560 € HT  <b>Total</b> : 5160 € HT		2
<b>TOTAL DE LA ZONE:</b>									<b>113870 € HT</b>

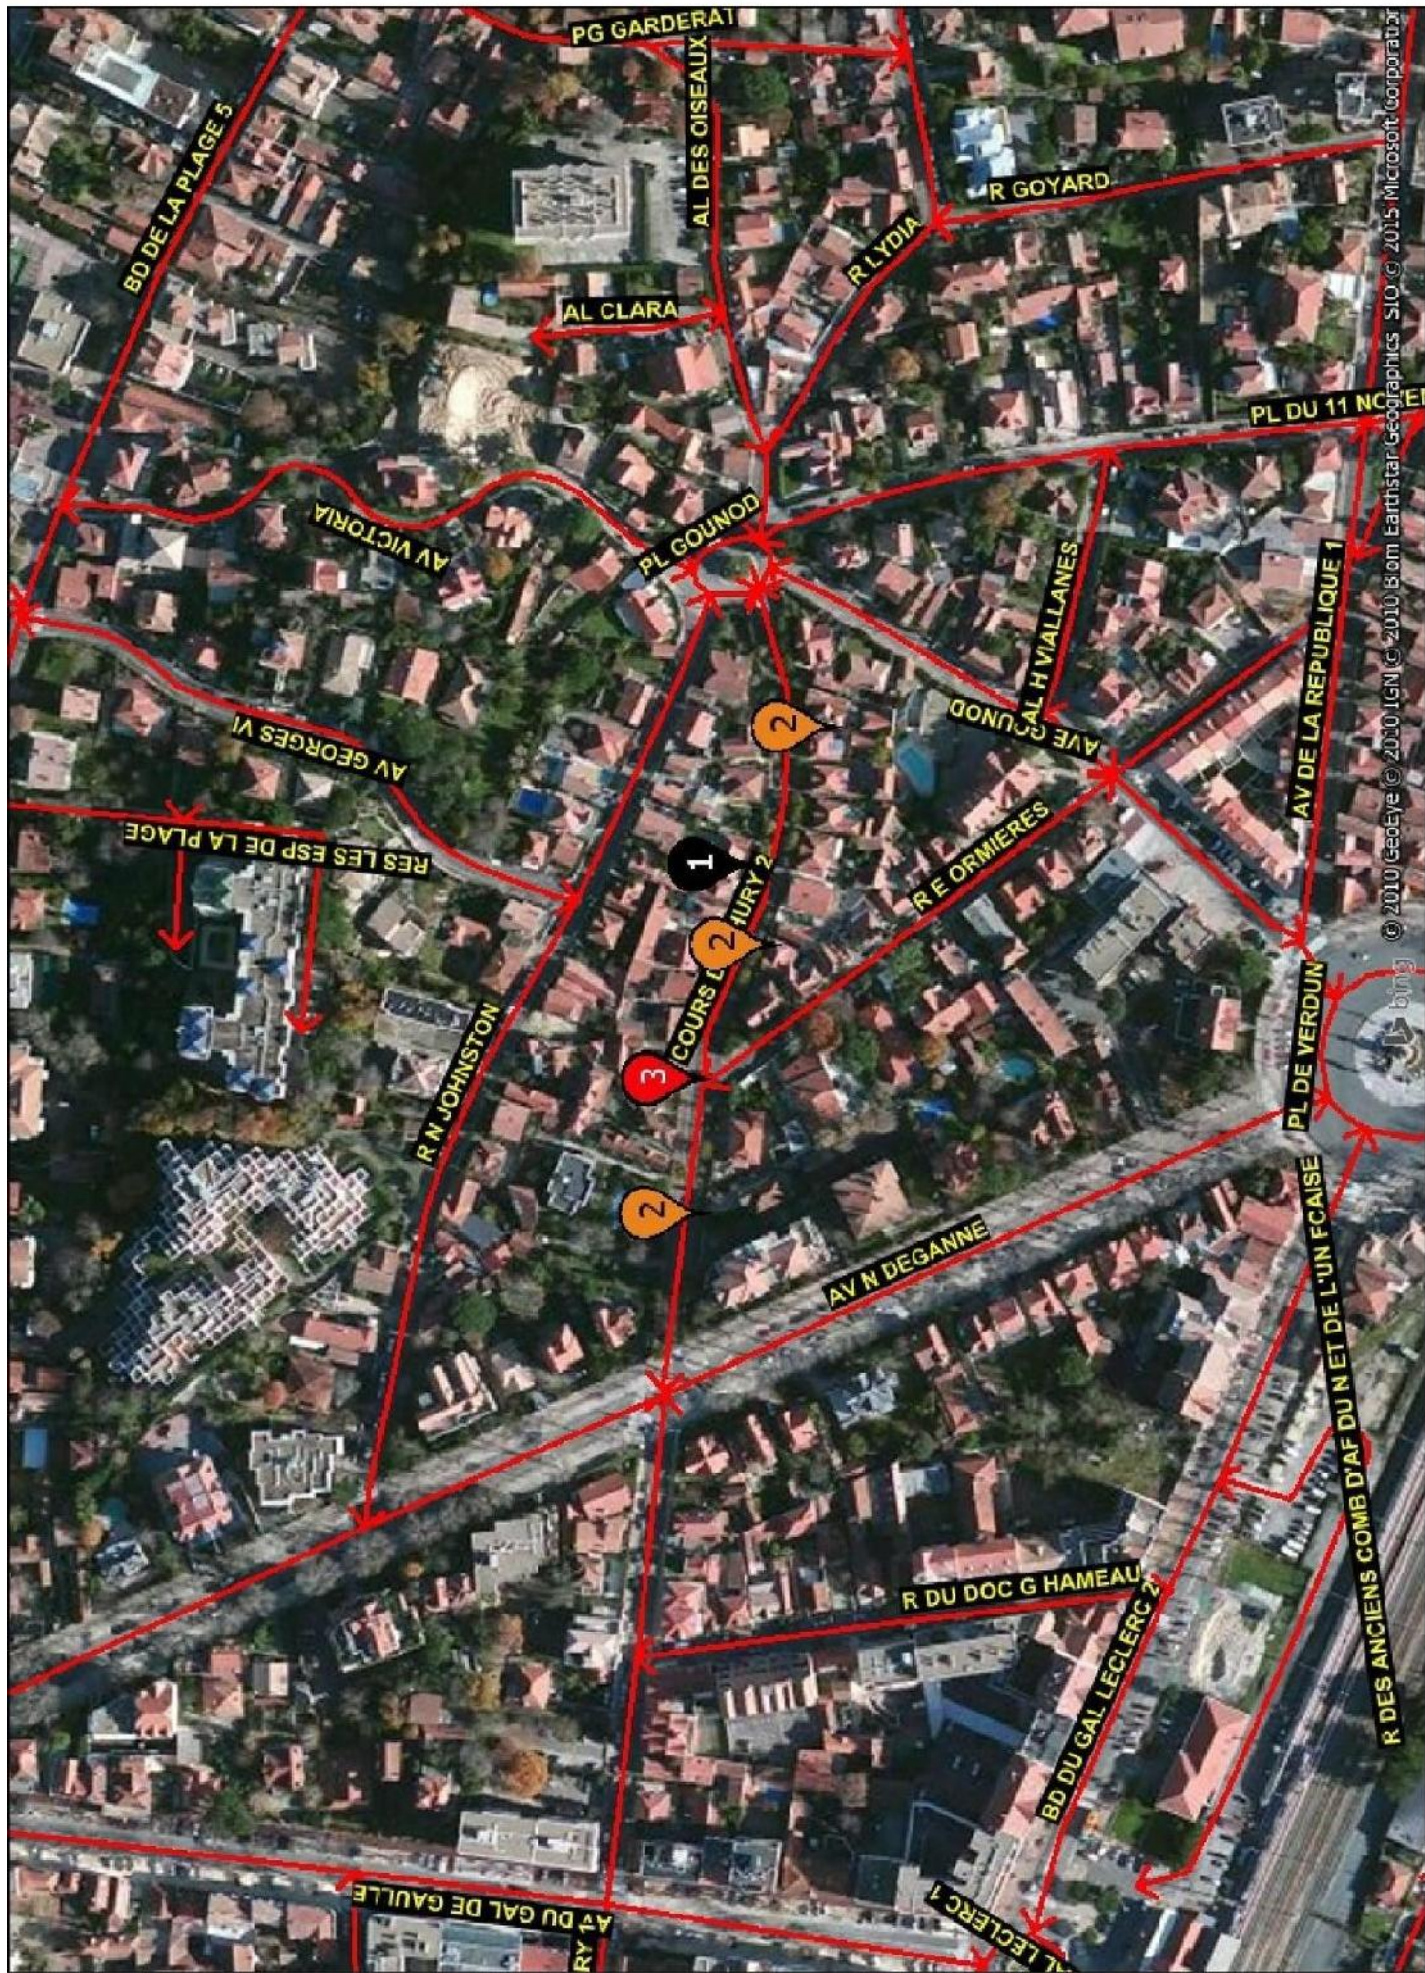
Zone : Saint Ferdinand / JF-COURS DE THURY 2

Circulation horizontale	Sécurité	Qualité du Revêtement	<b>PC1</b> : (Revêtement dégradé) Améliorer la circulation, notamment en stabilisant le sol par la pose d'un revêtement conforme type pavé (non meuble, non glissant, sans obstacles et sur une largeur de 1,40m) <b>Note</b> : <i>Praticable.</i>	<b>PC1</b> : 64 ml	<b>PC1</b> : 24640 € HT <b>Total</b> : 24640 € HT		3

Traversée globale	Sécurité	Caractéristiques de la traversée (normes de BEV susceptibles de modification)	<b>PC1</b> : (Traversée non-conforme) Sécuriser la traversée : revoir la configuration de la traversée (abaissée, BEV, marquage, potelets, guidage) <b>Note</b> : <i>Prévoir des traversées conformes pour éviter une rupture du cheminement piéton et le sécuriser.</i>	<b>PC1</b> : 2	<b>PC1</b> : 4600 € HT <b>Total</b> : 4600 € HT		1
<b>TOTAL DE LA ZONE:</b>									<b>29240 € HT</b>

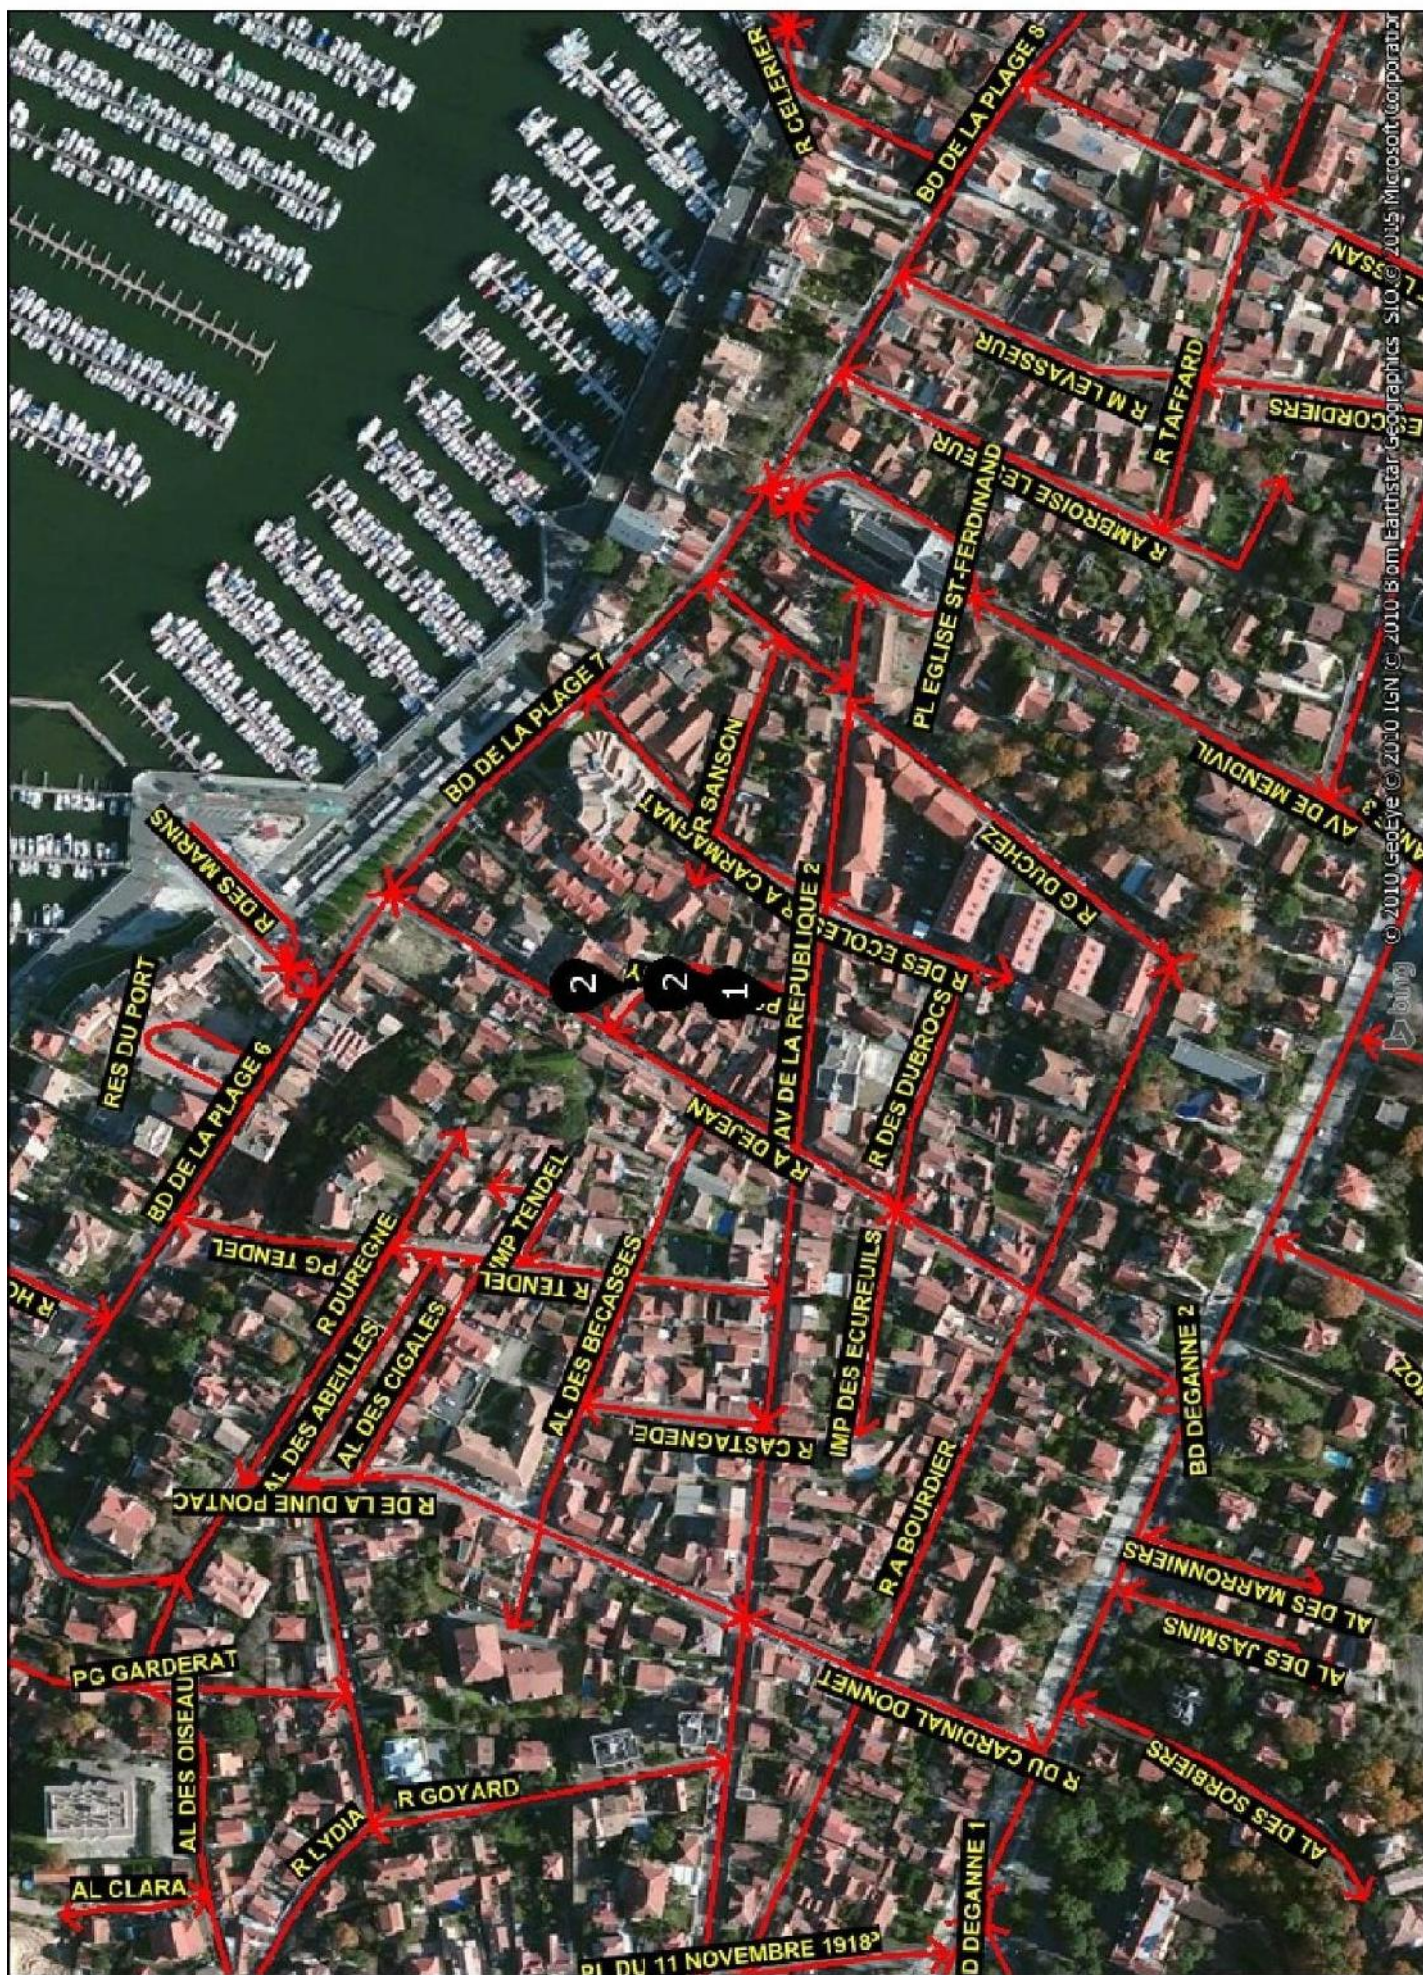
Zone : Saint Ferdinand / KH-PG B PALISSY

N°	Handicaps	Photo	Elément de la chaîne de déplacement	Fonction	Point d'analyse	Préconisation	Quantitatif	Prix estimatif	Observation	Priorité
KH1

Obstacle permanent	Sécurité	Avaloirs, grilles et grilles d'arbres	PC1 : (Trous et lentes de lavaloir non-conforme) procéder au changement de lavaloir	PC1 : 10 u - base 4m ou 1 grille égout	PC1 : 5500 € HT <b>Total : 5500 € HT</b>		2
<b>TOTAL DE LA ZONE:</b>									<b>5500 € HT</b>

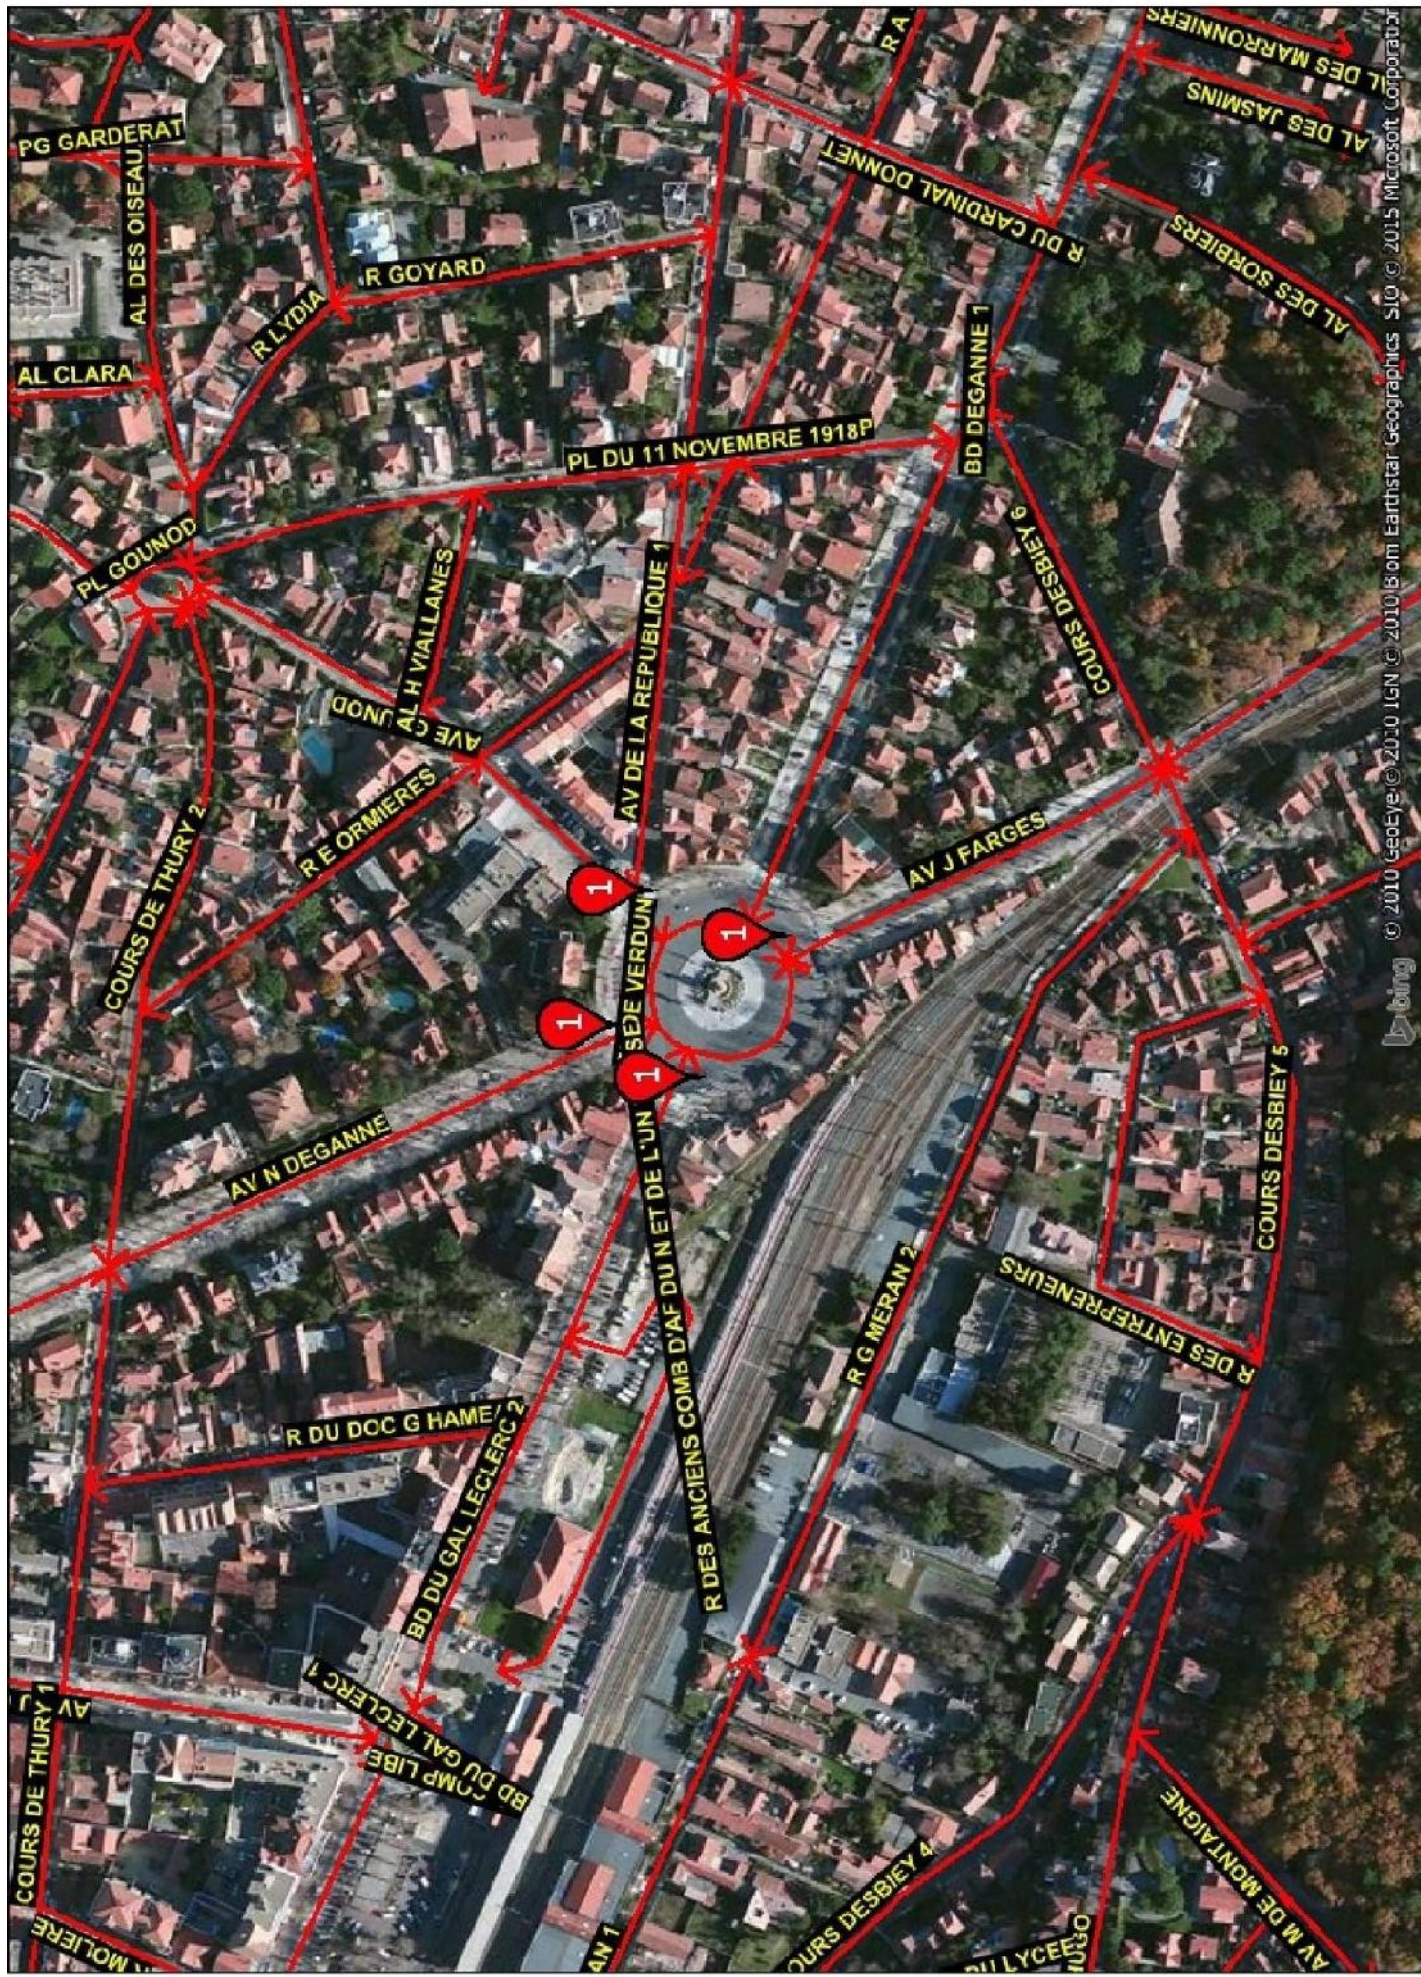
Zone : Saint Ferdinand / KZ-PL DE VERDUN

N°	Handicaps	Photo	Elément de la chaîne de déplacement	Fonction	Point d'analyse	Préconisation	Quantitatif	Prix estimatif	Observation	Priorité
KZ1	   	 	Traversée globale	Sécurité	Caractéristiques de la traversée (normes de BEV susceptibles de modification)	<b>PC1</b> : (Traversée non-conforme) Sécuriser la traversée : revoir la configuration de la traversée (abaissée, BEV, marquage, potelets, guidage) <b>Note</b> : <i>Prévoir des traversées conformes pour éviter une rupture du cheminement piéton et le sécuriser.</i>	<b>PC1</b> : 5	<b>PC1</b> : 11500 € HT <b>Total</b> : 11500 € HT		1
<b>TOTAL DE LA ZONE:</b>								11500 € HT

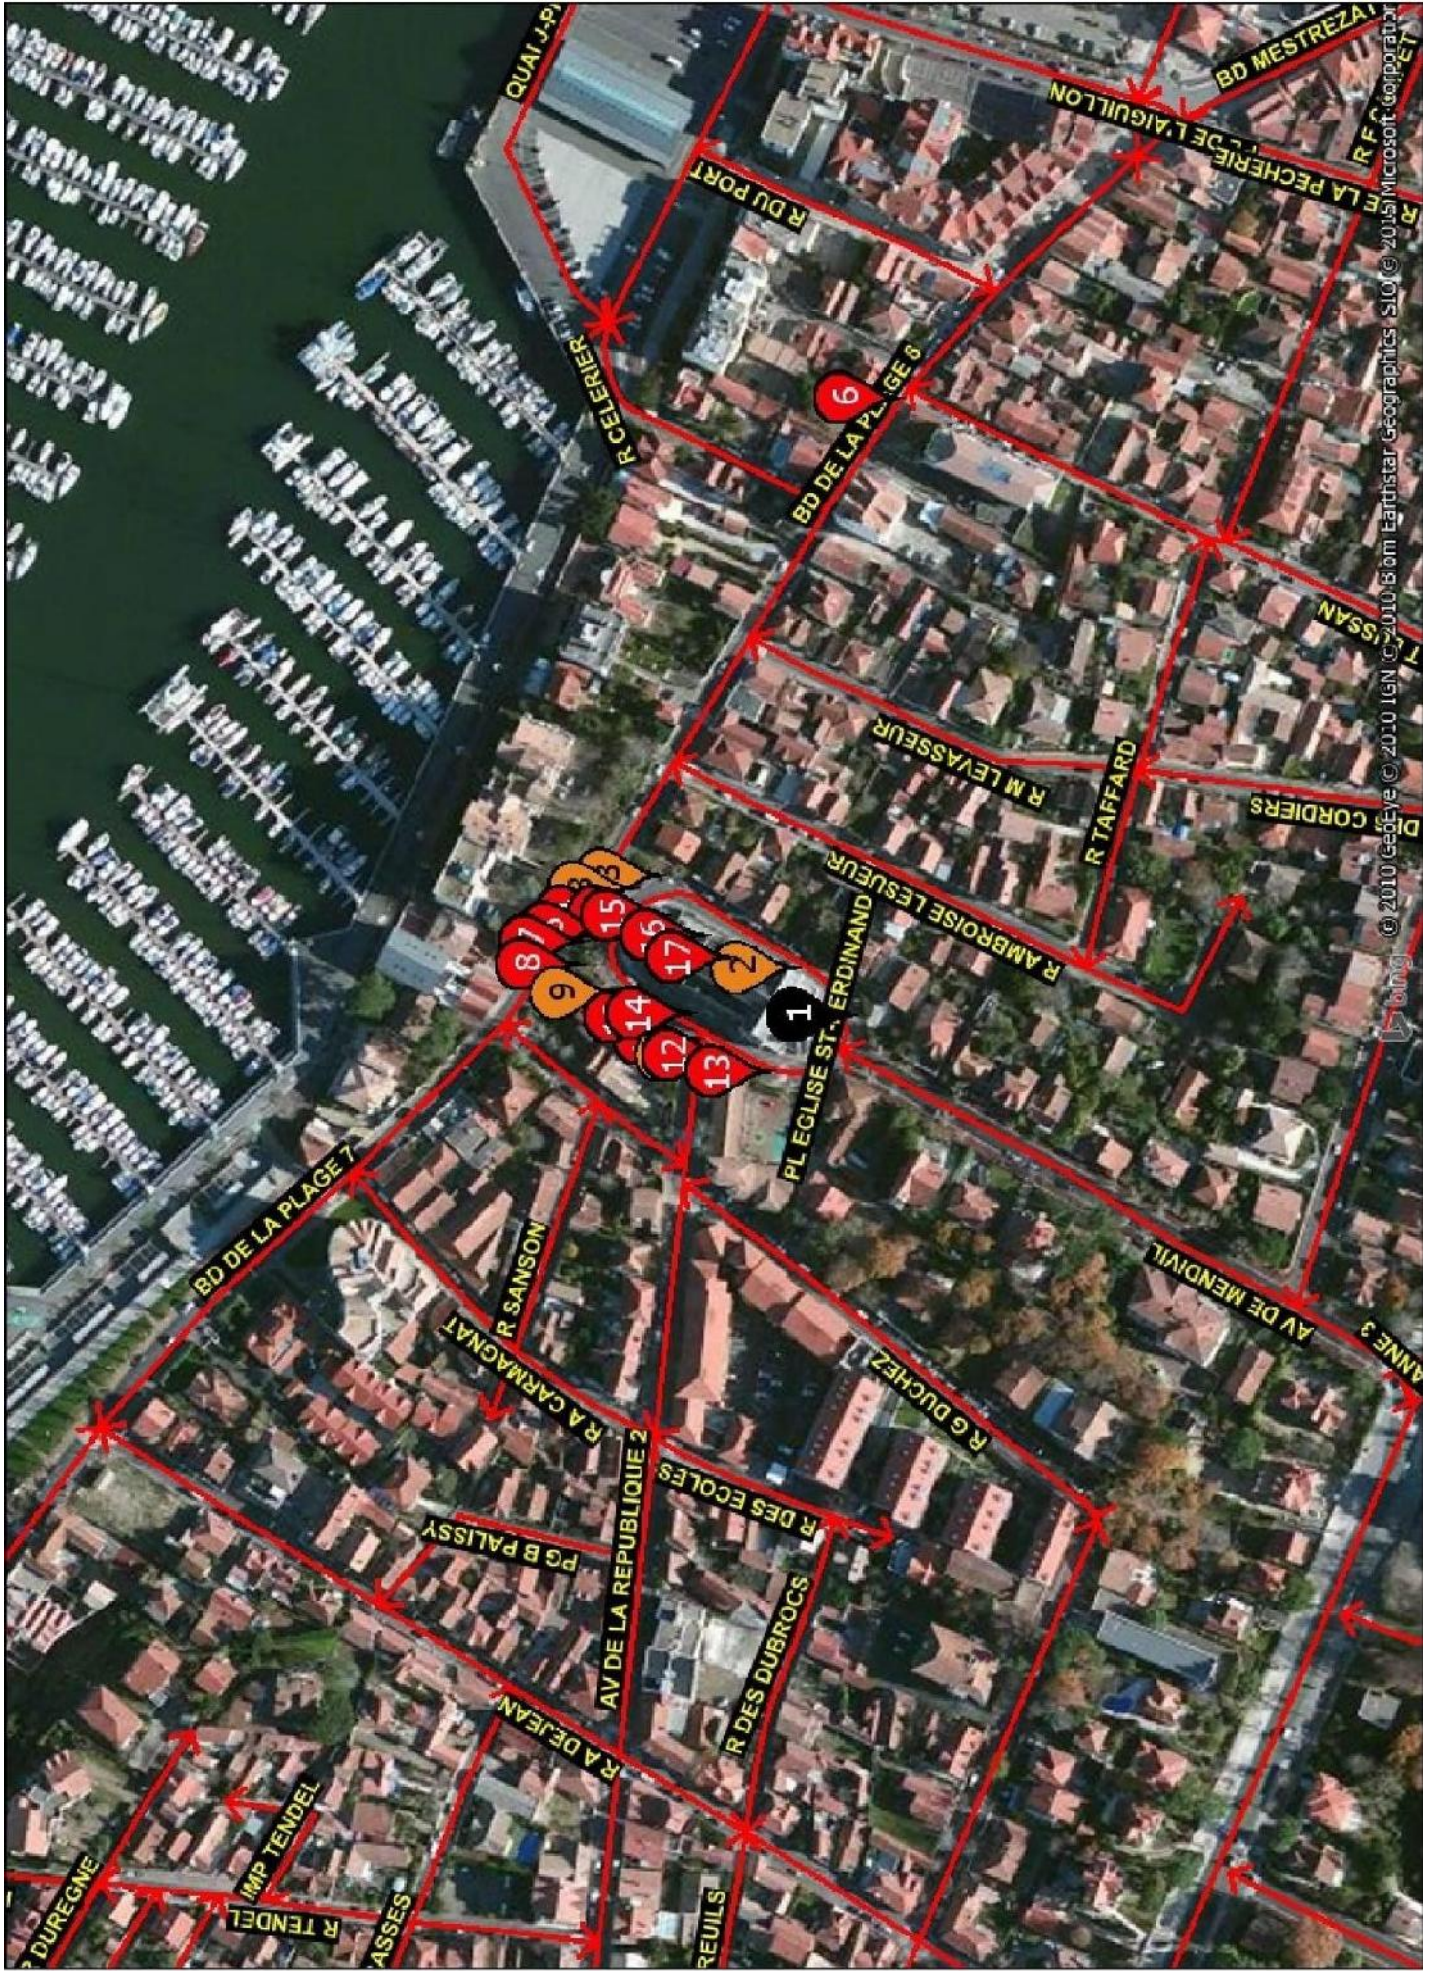
Zone : Saint Ferdinand / LC-PL EGLISE ST-FERDINAND

N°	Handicaps	Photo	Elément de la chaîne de déplacement	Fonction	Point d'analyse	Préconisation	Quantitatif	Prix estimatif	Observation	Priorité
LC1			Circulation horizontale	Circulation	Profil en travers	<b>PC1</b> : (Devers latéral du cheminement trop fort) IMPSSIBILITE TECHNIQUE : Application d'une mesure alternative <b>Note</b> : Impossibilité technique du fait que cela bloquerait l'accès à l'habitation en voiture	<b>PC1</b> : 1 Mesure organisationnelle	<b>PC1</b> : 0 € HT <b>Total</b> : 0 CHT		2
LC2			Circulation horizontale	Circulation	Largeur	<b>PC1</b> : (Largeur du cheminement insuffisante) Aménagement d'un passage de 1,40m en élargissant le cheminement piéton par reprise du trottoir <b>Note</b> : Avec présence de rétrécissement inférieure à 0,90 m, L'élargissement du cheminement nécessite la suppression des stationnement.	<b>PC1</b> : 65 m	<b>PC1</b> : 23400 € HT <b>Total</b> : 23400 € HT		2

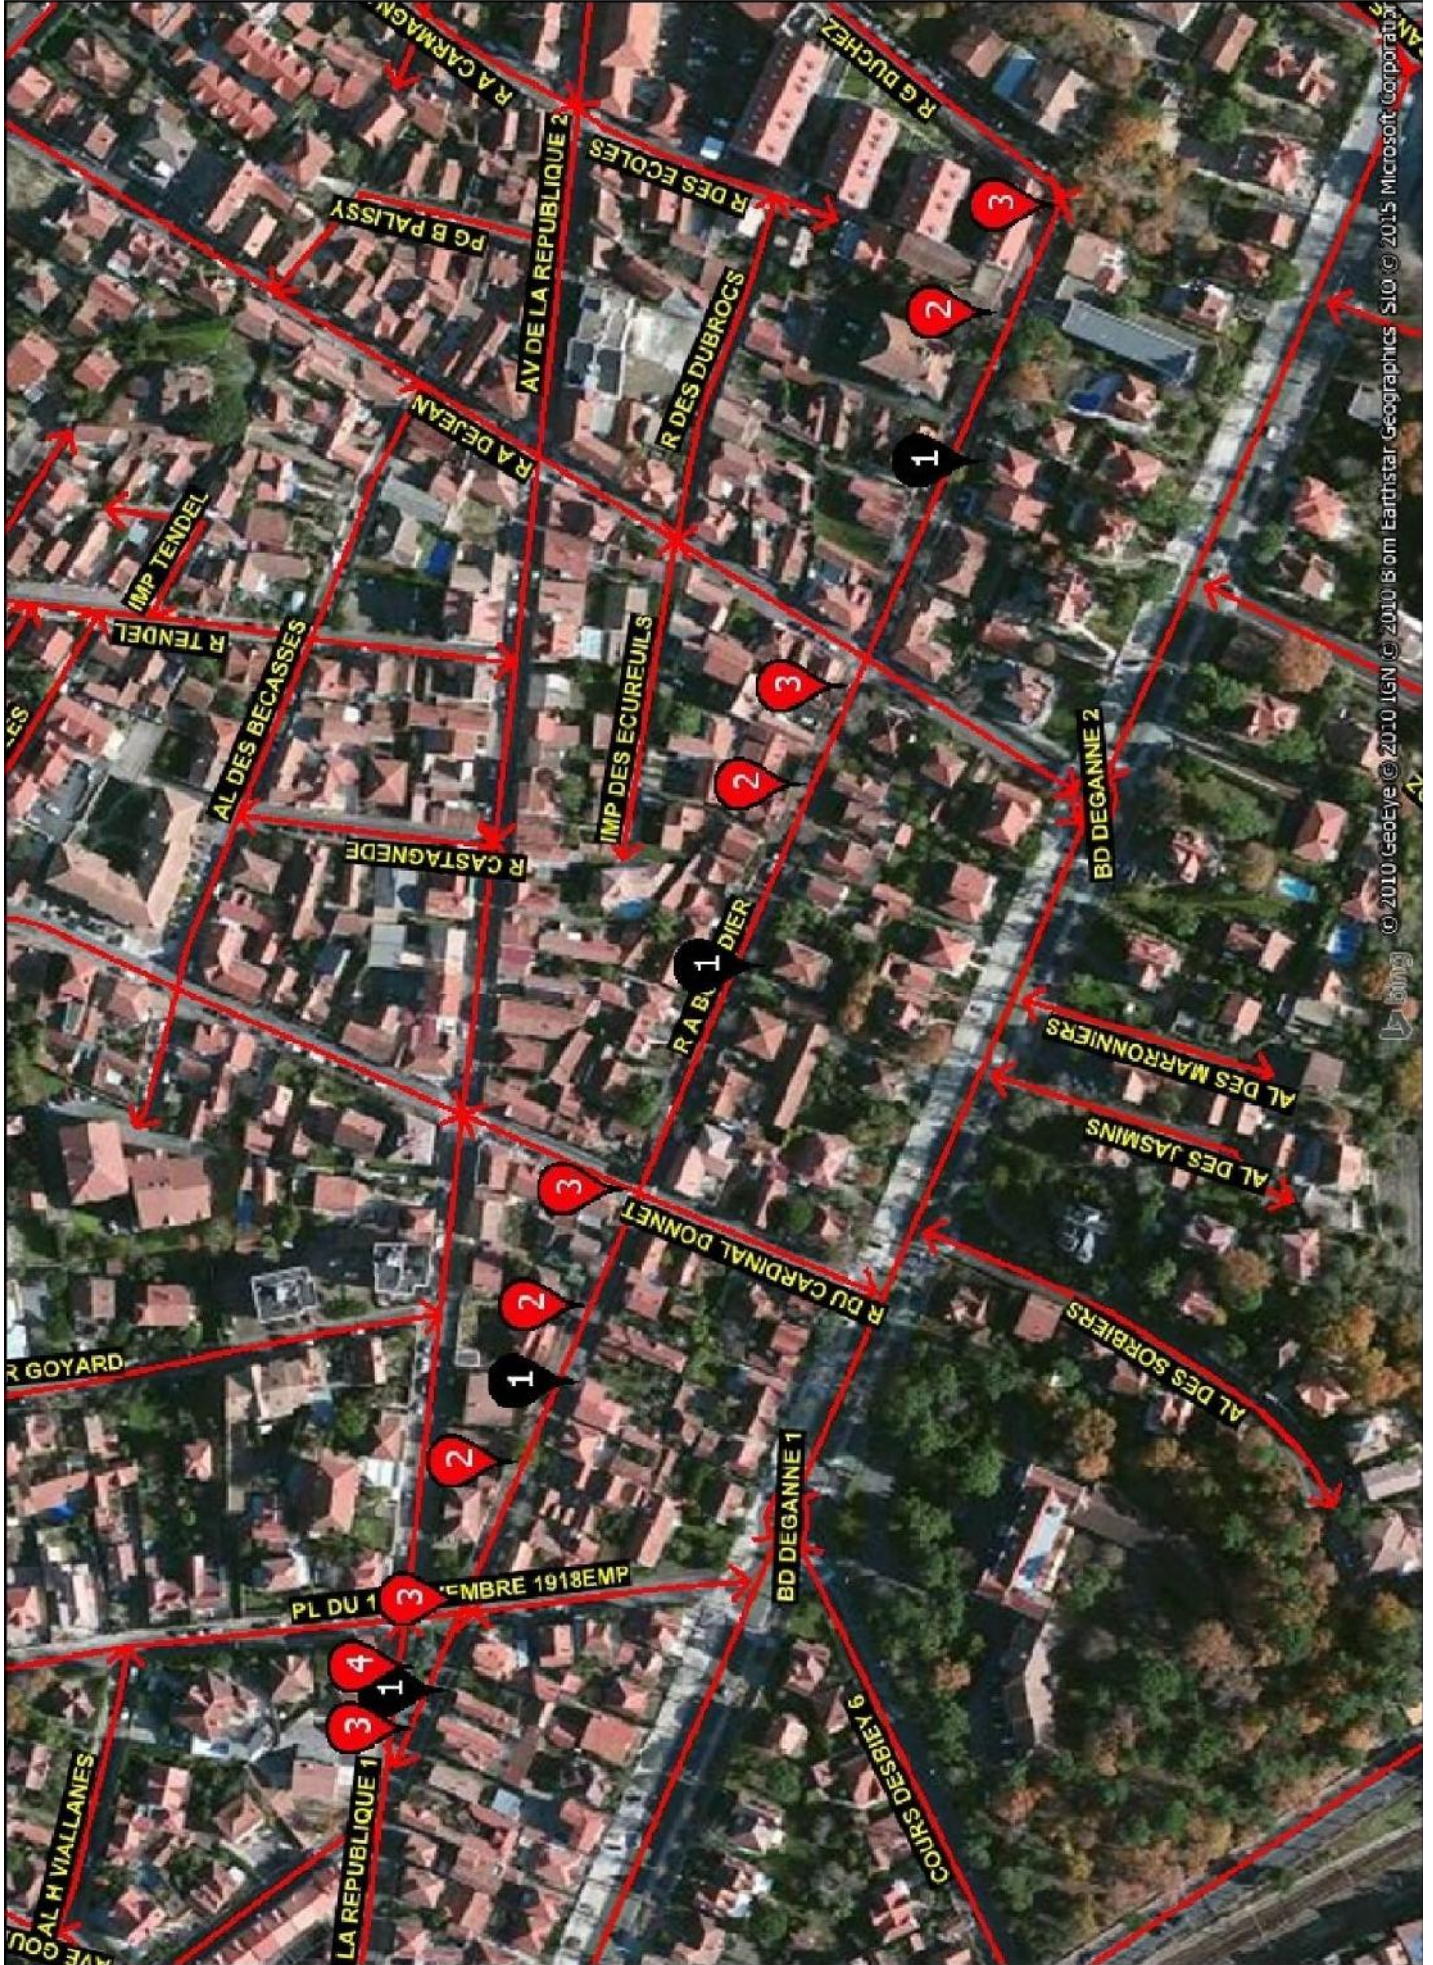
**Zone : Saint Ferdinand / LO-R A BOURDIER**

Circulation horizontale	Circulation	Largeur	<p>PC1 : (Largeur du cheminement insuffisante) Aménagement d'un passage de 1,40m en élargissant le cheminement piéton par reprise du trottoir</p> <p><b>Note :</b> Avec présence de rétrécissement inférieurs à 0,90 m.</p>	<p>PC1 : 30 ml</p>	<p>PC1 : 10800 € HT</p> <p><b>Total : 10800 € HT</b></p>		2

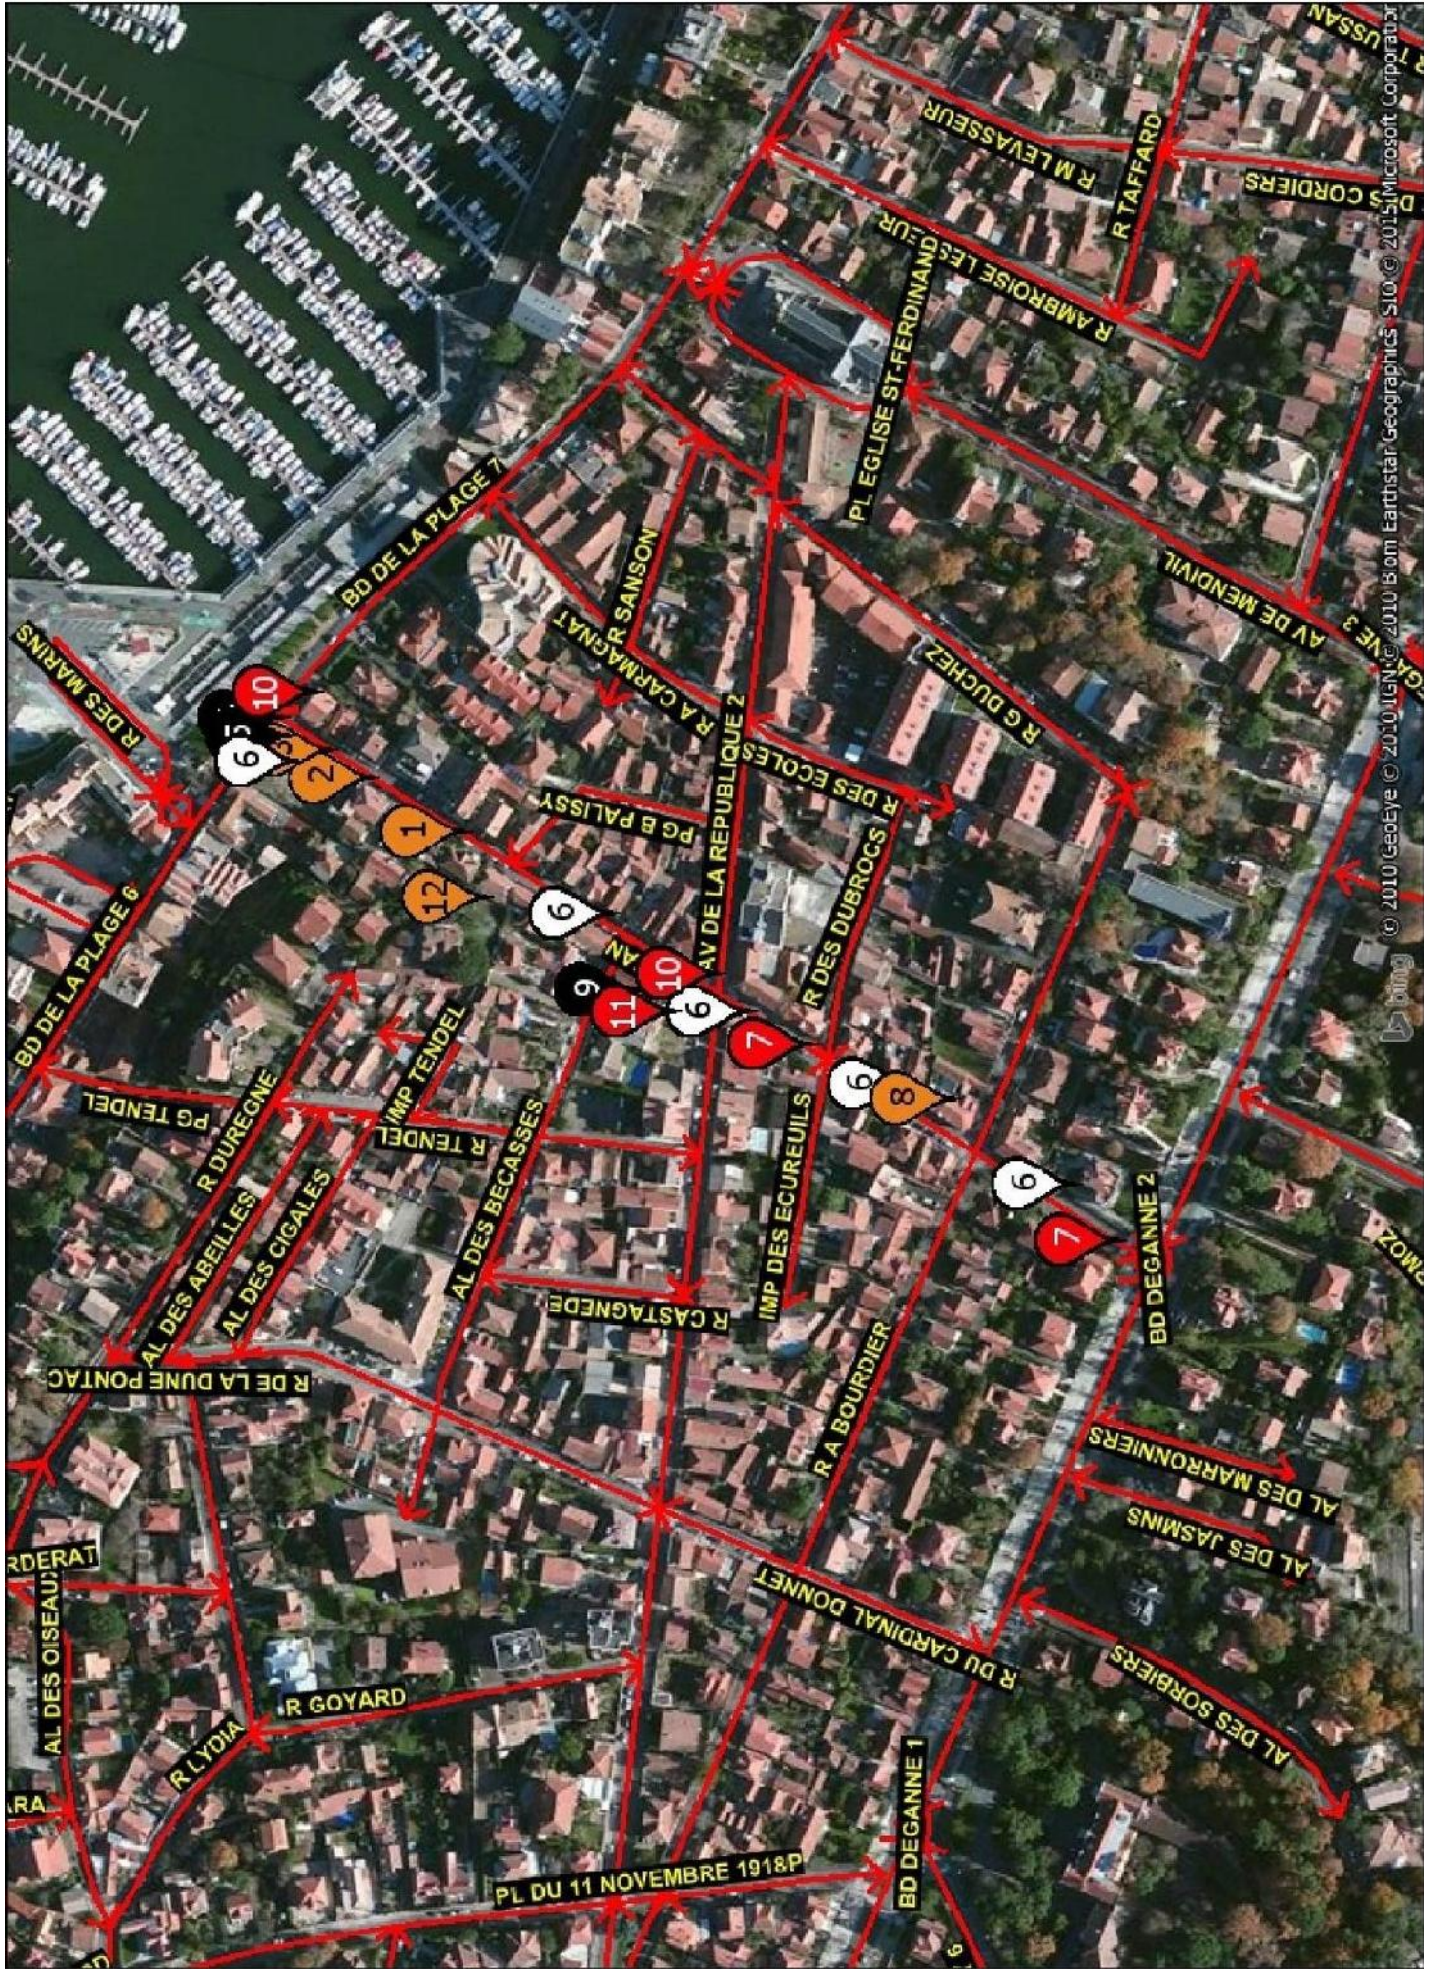
Zone : Saint Ferdinand / LR-R A DEJEAN

N°	Handicaps	Photo	Elément de la chaîne de déplacement	Fonction	Point d'analyse	Préconisation	Quantitatif	Prix estimatif	Observation	Priorité
LR1			Circulation horizontale	Sécurité	Qualité du Revêtement	<p><b>PC1</b> : (Revêtement dégradé) Améliorer la circulation, notamment en stabilisant le sol par la pose d'un revêtement conforme type bitumeux (non meuble, non glissant, sans obstacles et sur une largeur de 1,40m)  <i>Note</i> : <i>Praticable.</i></p>	<p><b>PC1</b> : 1 ml</p> <p><b>Total</b> : 270 € HT</p>	<p><b>PC1</b> : 270 € HT</p> <p><b>Total</b> : 270 € HT</p>		3
LR2			Obstacle permanent	Utilisation	Largeur de passage, détection, et contraste	<p><b>PC1</b> : (Rétrécissement ponctuel non conforme) Agrandir le passage en déplaçant l'obstacle hors du cheminement + reprise du revêtement  <i>Note</i> : <i>Largeur : 1,15 m (praticable)</i></p>	<p><b>PC1</b> : 1 u</p>	<p><b>PC1</b> : 500 € HT</p> <p><b>Total</b> : 500 € HT</p>		3

LR3			Circulation horizontale	Sécurité	Qualité du Revêtement	<p><b>PC1</b> : (Revêtement dégradé) Améliorer la circulation, notamment en stabilisant le sol par la pose d'un revêtement conforme type bitumeux (non meuble, non glissant, sans obstacles et sur une largeur de 1,40m)</p>	<p><b>PC1</b> : 8 ml</p>	<p><b>PC1</b> : 2160 € HT</p> <p><b>Total</b> : 2160 € HT</p>		2
LR4			Obstacle permanent	Utilisation	Largeur de passage, détection, et contraste	<p><b>PC1</b> : (Devers latéral du cheminement trop fort) IMPOSSIBILITE TECHNIQUE : Application d'une mesure alternative</p>	<p><b>PC1</b> : 1 Mesure organisationnelle</p>	<p><b>PC1</b> : 0 € HT</p> <p><b>Prix opt.</b> : 0 € HT</p> <p><b>Total</b> : 0 € HT</p>		2
LR5			Circulation horizontale	Circulation	Pente	<p><b>PC1</b> : (Pente trop abrupte) IMPOSSIBILITE TECHNIQUE : Application d'une mesure alternative  <i>Note</i> : <i>Impossibilité technique liée à la topographie.</i></p>	<p><b>PC1</b> : 1 Mesure organisationnelle</p>	<p><b>PC1</b> : 0 € HT</p> <p><b>Total</b> : 0 € HT</p>	<p>Les rues en pente peuvent être signalées à l'aide d'un dispositif d'information de type panneau ou encore être répertoriée dans une cartographie touristique et d'information mise à disposition des habitants et visiteurs.</p>	2
