**PLAN D'AMENAGEMENT DE LA VOIRIE ET DES ESPACES PUBLICS**

**Ville d'Arcachon**

**Quartier du Moulleau**

**Réf. Mission :** AC/15900048

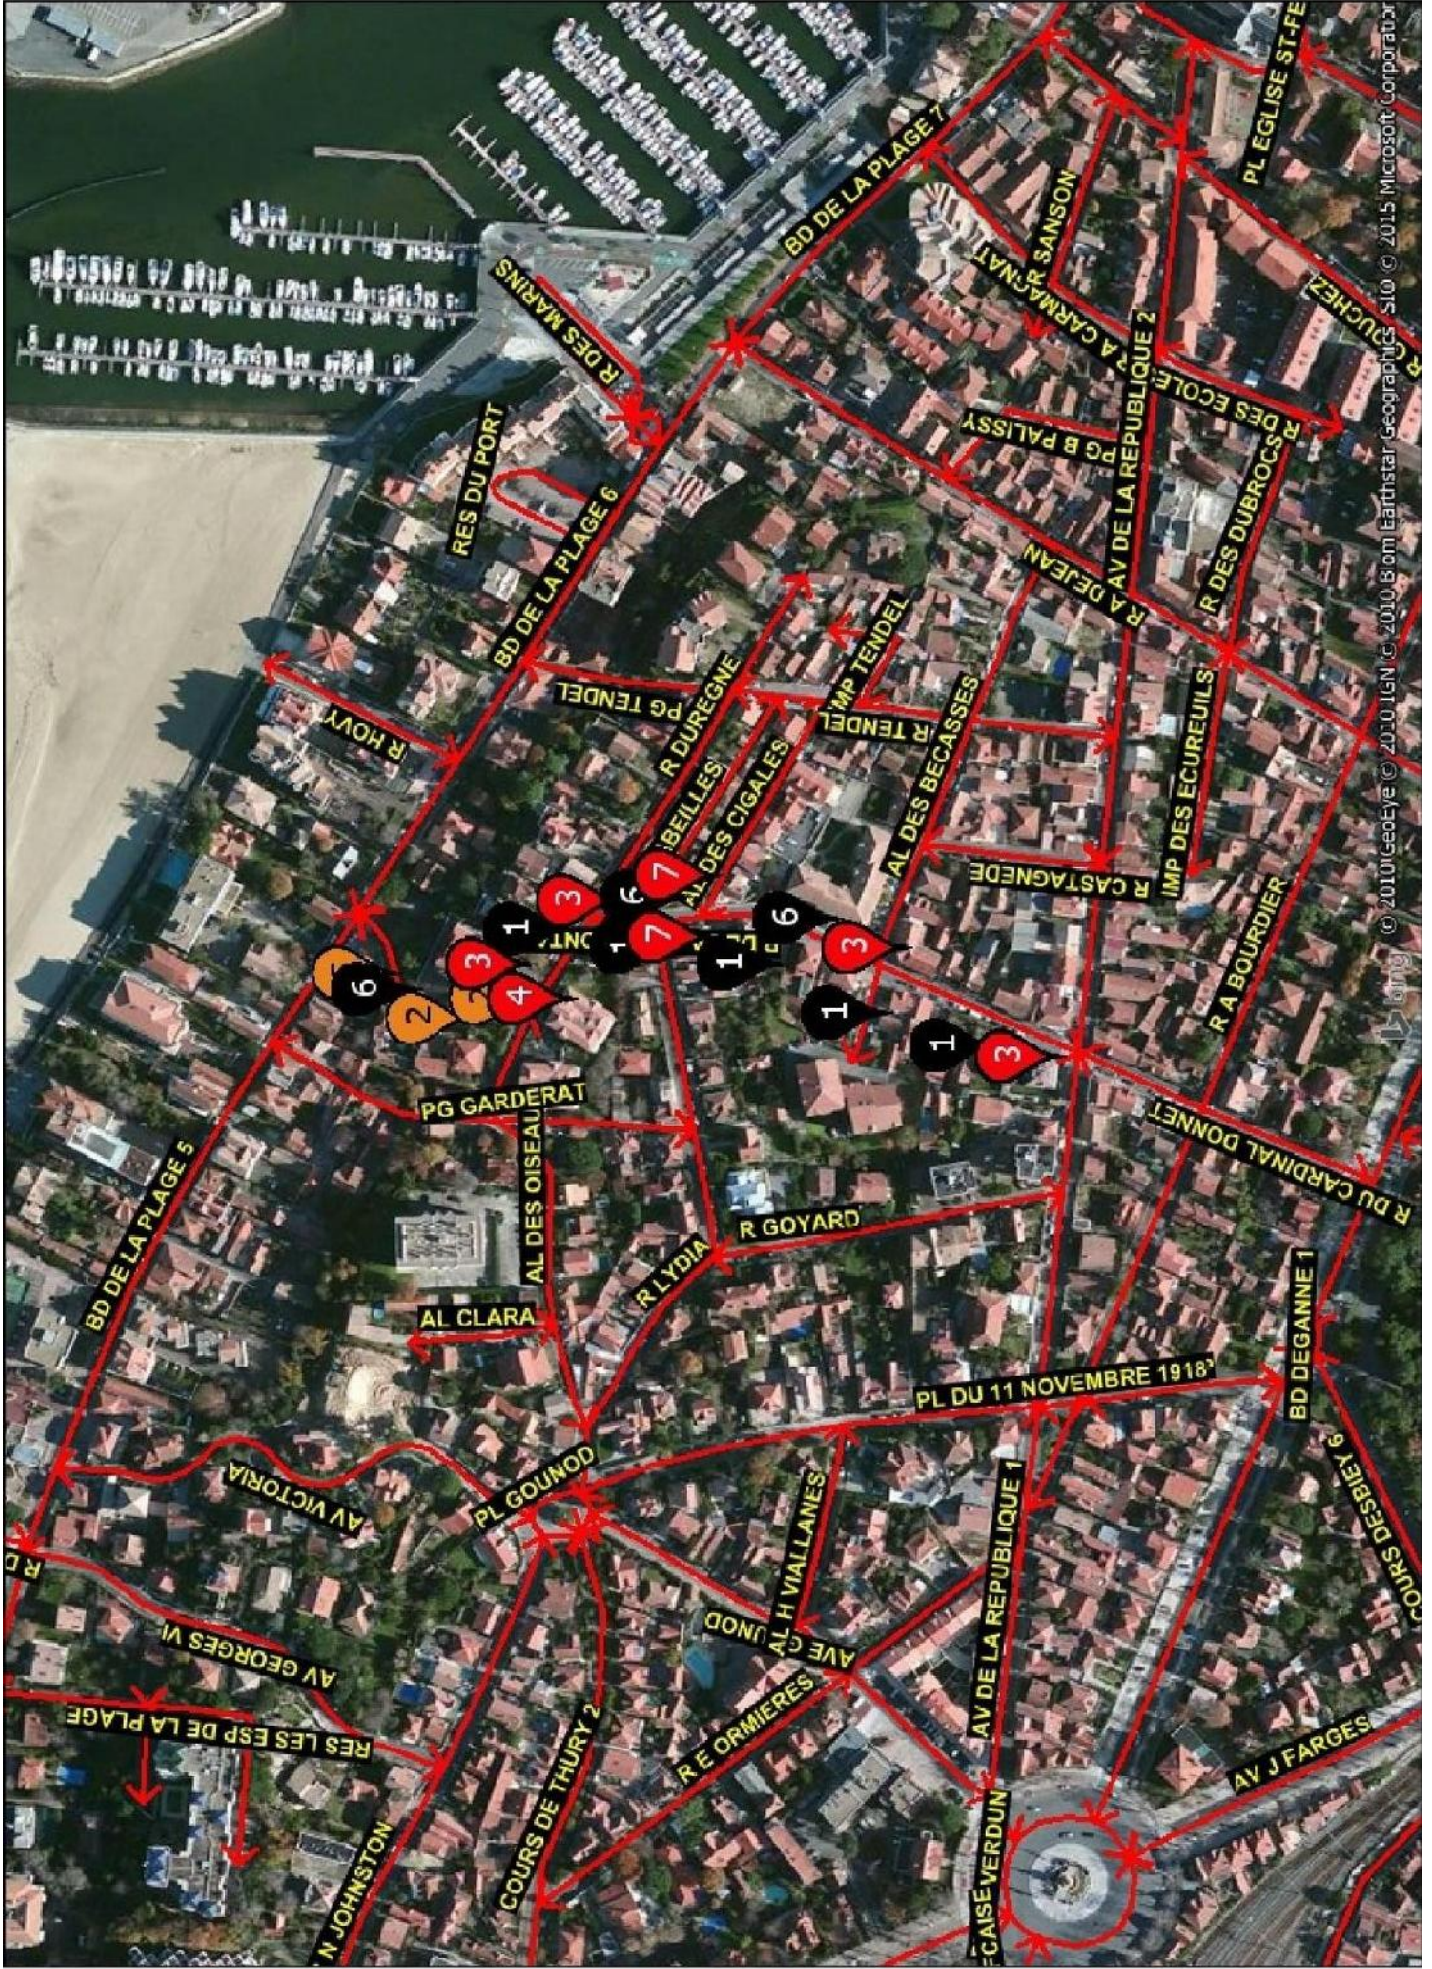
Zone : Saint Ferdinand / MD-R DE LA DUNE PONTAC

MD4			Obstacle non permanent	Circulation	Conteneurs et poubelles	PC1 : (Poubelle ou conteneur gênant) Prévoir un plan de sensibilisation concernant l'accessibilité de la voirie et des espaces publics à destination des habitants	PC1 : 1 Mesure organisationnelle	PC1 : 0 € HT  Total : 0 € HT		2
MD5			Circulation horizontale	Circulation	Largeur	PC1 : (Largeur du cheminement insuffisante) Aménagement d'un passage de 1,40m en élargissant le cheminement piéton par reprise du trottoir	PC1 : 300 ml	PC1 : 106000 € HT  Total : 106000 € HT		1
MD6			Circulation horizontale	Circulation	Profil en travers	PC1 : (Devers latéral du cheminement trop fort) IMPOSSIBILITE TECHNIQUE : Application d'une mesure alternative <i>Note : Concerne les accès aux habitations -&gt; impossibilité technique du fait que cela bloquerait l'accès aux habitations en voiture.</i>	PC1 : 32 Mesure organisationnelle	PC1 : 0 € HT  Total : 0 € HT		2

MD7			Obstacle permanent	Utilisation	Largeur de passage, détection, et contraste	PC1 : (Rétrécissement ponctuel non praticable) Agrandir le passage en déplaçant l'obstacle hors du cheminement + reprise du revêtement	PC1 : 22 u	PC1 : 11000 € HT PC2 :  Total : 11000 € HT		2
<b>TOTAL DE LA ZONE:</b>									145400 € HT

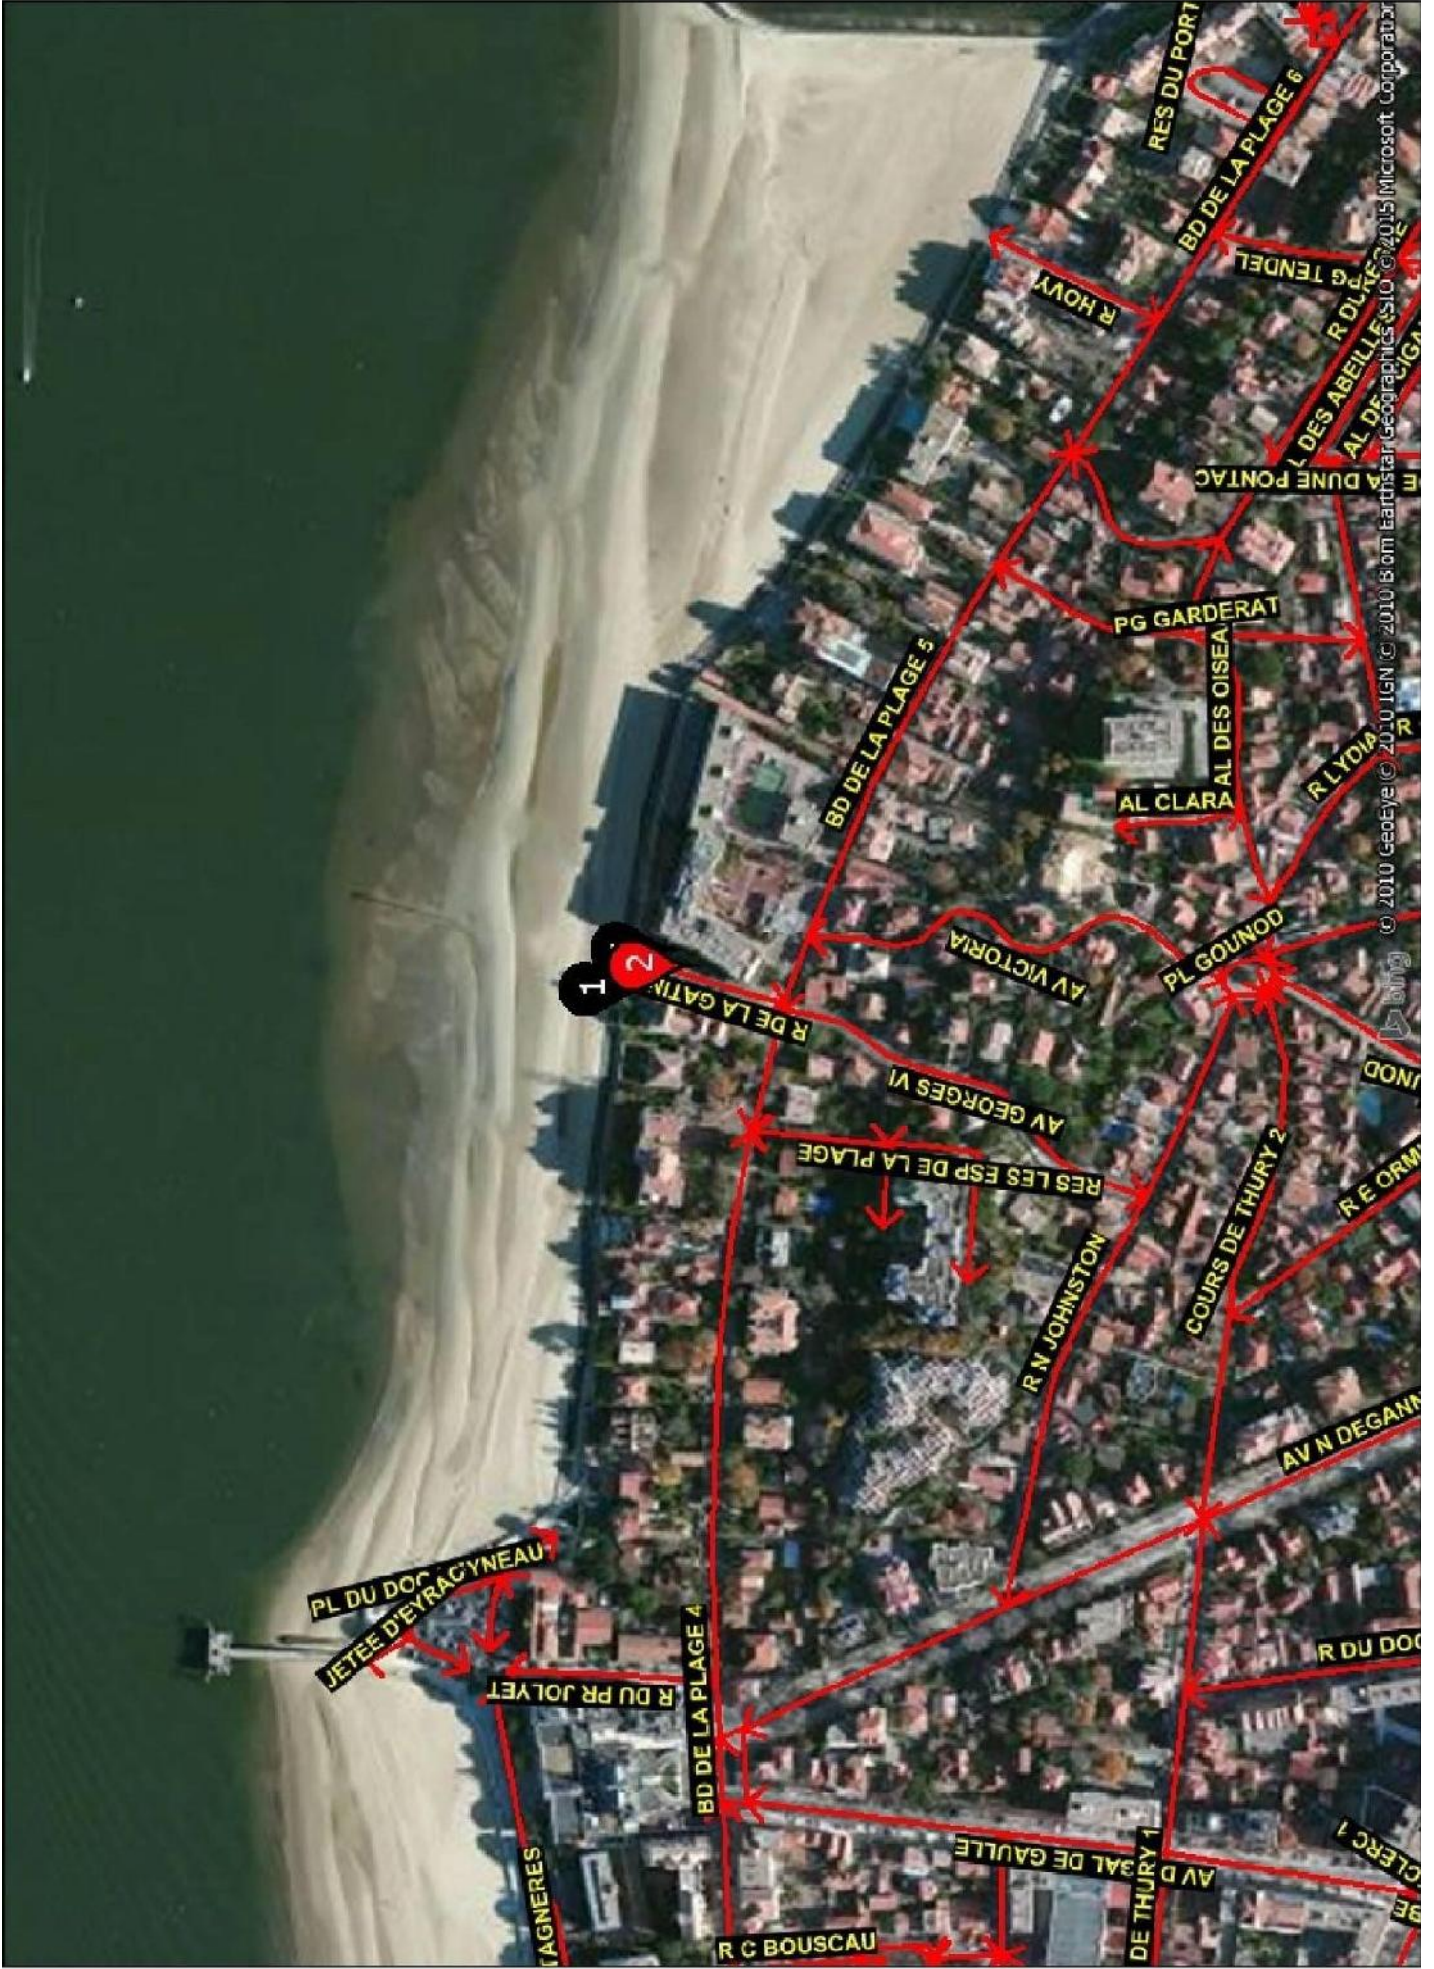
Zone : Saint Ferdinand / ME-R DE LA GATINERIE

N°	Handicaps	Photo	Elément de la chaîne de déplacement	Fonction	Point d'analyse	Préconisation	Quantitatif	Prix estimatif	Observation	Priorité
ME1

Obstacle permanent	Utilisation	Largeur de passage, détection, et contraste	<p><b>PC1 :</b> (Rétrécissement ponctuel non praticable) Agrandir le passage en déplaçant l'obstacle hors du cheminement + reprise du revêtement</p> <p><b>Note :</b> <i>Concerner 3 jarretreaux.</i></p>	<p><b>PC1 :</b> 3 u</p>	<p><b>PC1 :</b></p> <p><b>Prix opt. :</b> 10800 € HT</p> <p><b>Total :</b> 10800 € HT</p>		2

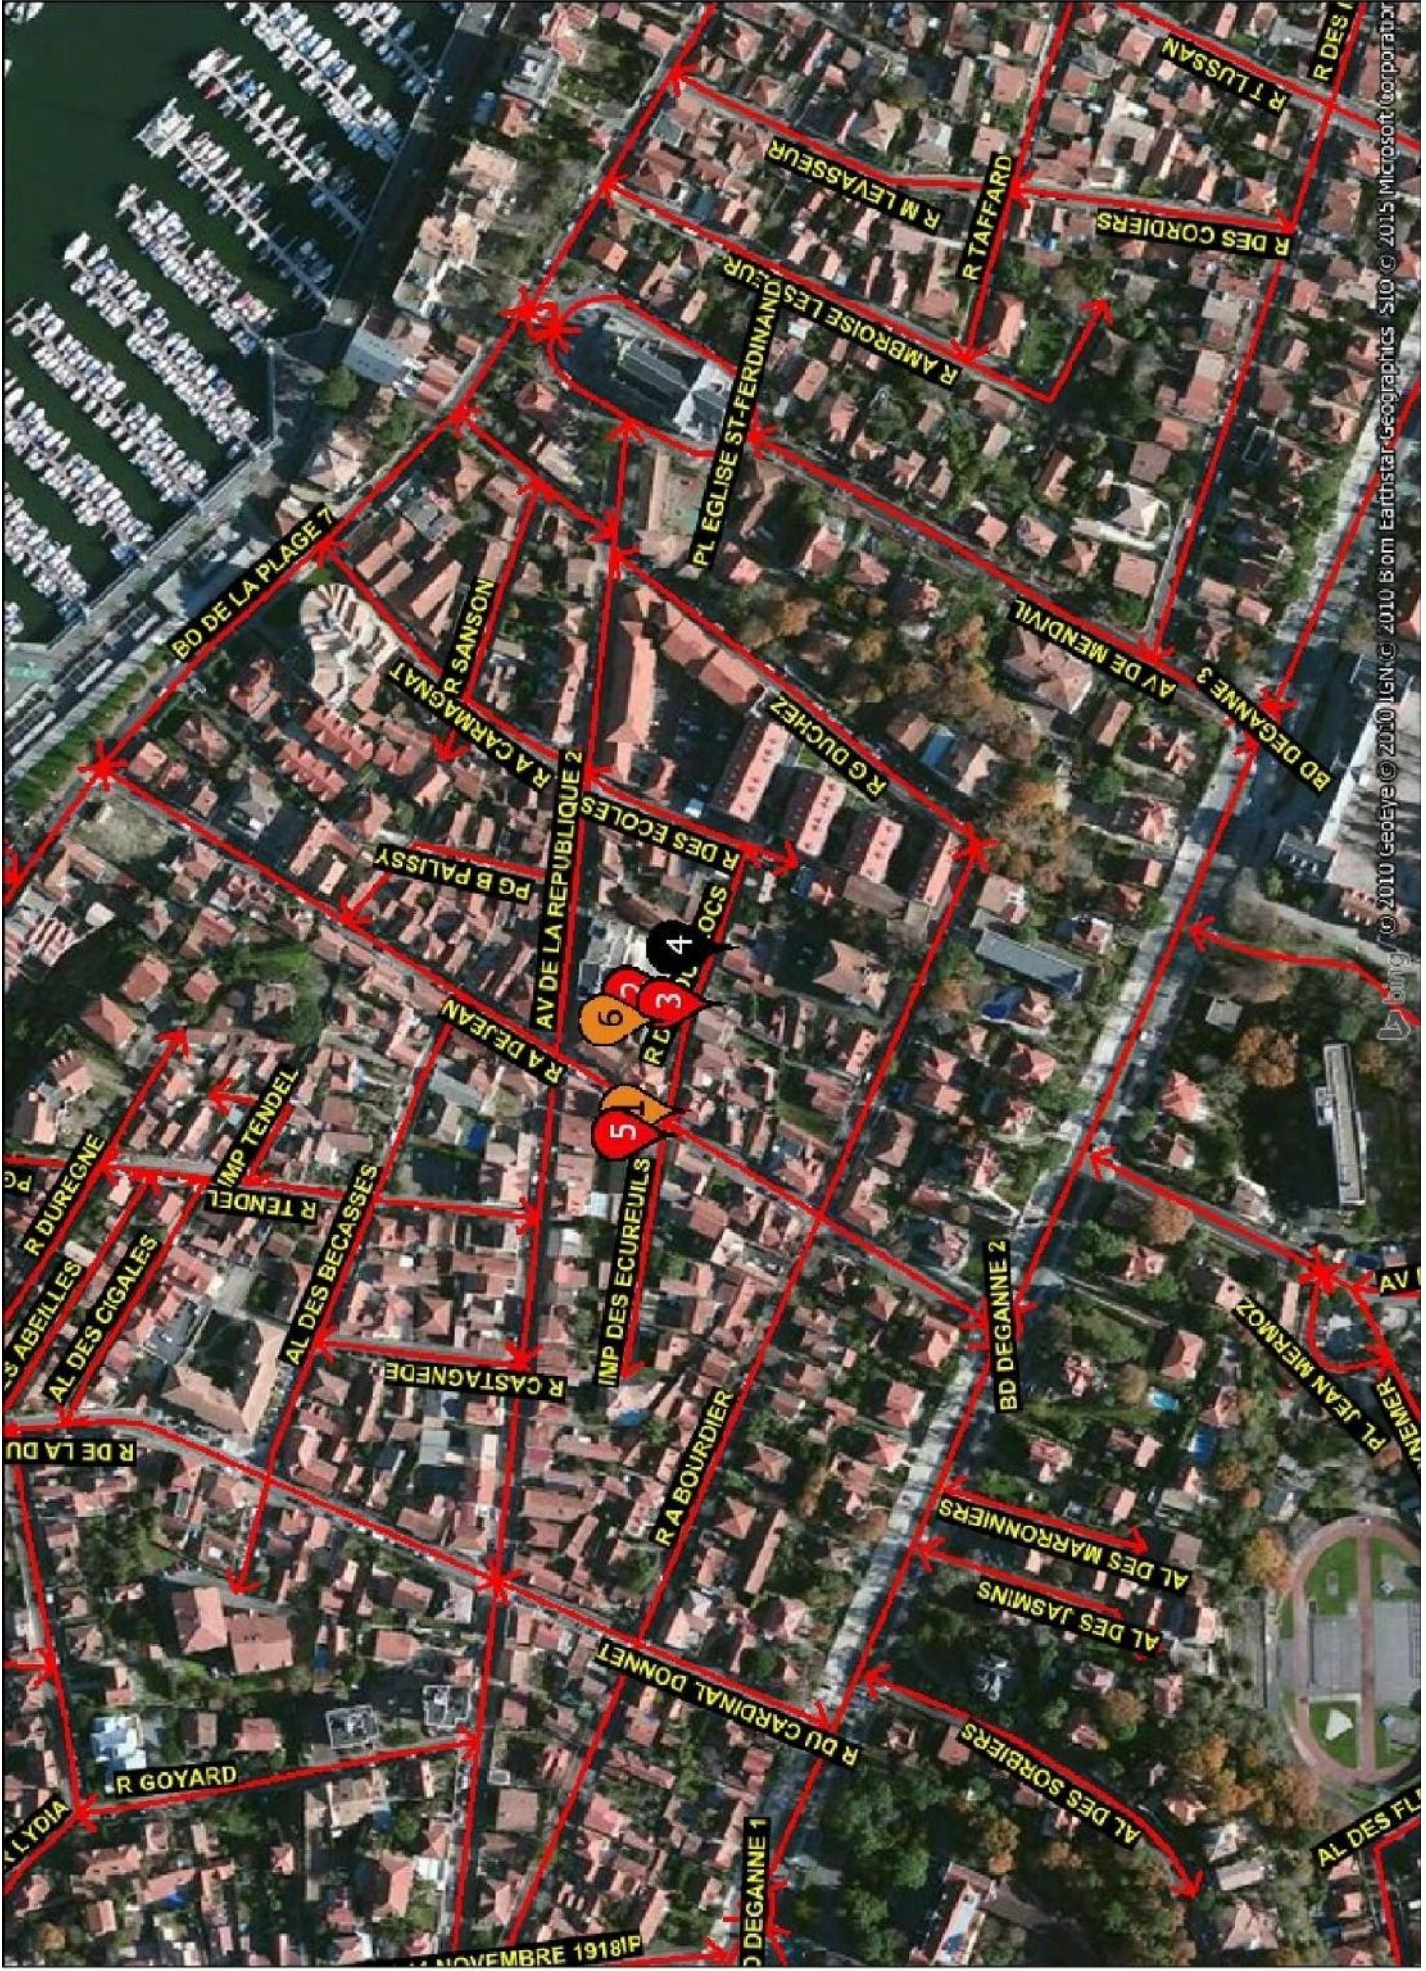
Zone : Saint Ferdinand / MJ-R DES DUBROCS

N°	Handicaps	Photo	Elément de la chaîne de déplacement	Fonction	Point d'analyse	Préconisation	Quantitatif	Prix estimatif	Observation	Priorité
MJ1			Obstacle permanent	Sécurité	Avaloirs, grilles et grilles d'arbres	<b>PC1 :</b> (Trous et tentes de lavaloir non-conforme) procéder au changement de lavaloir	<b>PC1 :</b> 1 u - base 4m ou 1 grille égout <b>Total :</b> 550 € HT	<b>PC1 :</b> 550 € HT <b>Total :</b> 550 € HT		3
MJ2			Circulation horizontale	Circulation	Largeur	<b>PC1 :</b> (Largeur du cheminement insuffisante) Aménagement d'un passage de 1,40m en élargissant le cheminement piéton par reprise du trottoir <b>Note :</b> <i>Concerner les 2 côtés de la chaussée -&gt; Compte tenu de la largeur actuelle de la voirie, la création de 2 cheminements piétons protégés ne semble pas envisageable. Ainsi un seul côté de la chaussée sera aménagé.</i>	<b>PC1 :</b> 250 ml <b>Prix opt. :</b> 45000 € HT <b>Total :</b> 45000 € HT			1

MJ6			Circulation horizontale	Sécurité	Qualité du Revêtement	<b>PC1 :</b> (Revêtement dégradé) Améliorer la circulation, notamment en stabilisant le sol par la pose d'un revêtement conforme type bitumeux (non moule, non glissant, sans obstacles et sur une largeur de 1,40m) <b>Note :</b> <i>Traité avec l'élargissement du cheminement.</i>	<b>PC1 :</b> 50 ml <b>Prix opt. :</b> 0 € HT <b>Total :</b> 0 € HT	<b>PC1 :</b> 0 € HT <b>Total :</b> 0 € HT		3
<b>TOTAL DE LA ZONE:</b>								<b>45050 € HT</b>

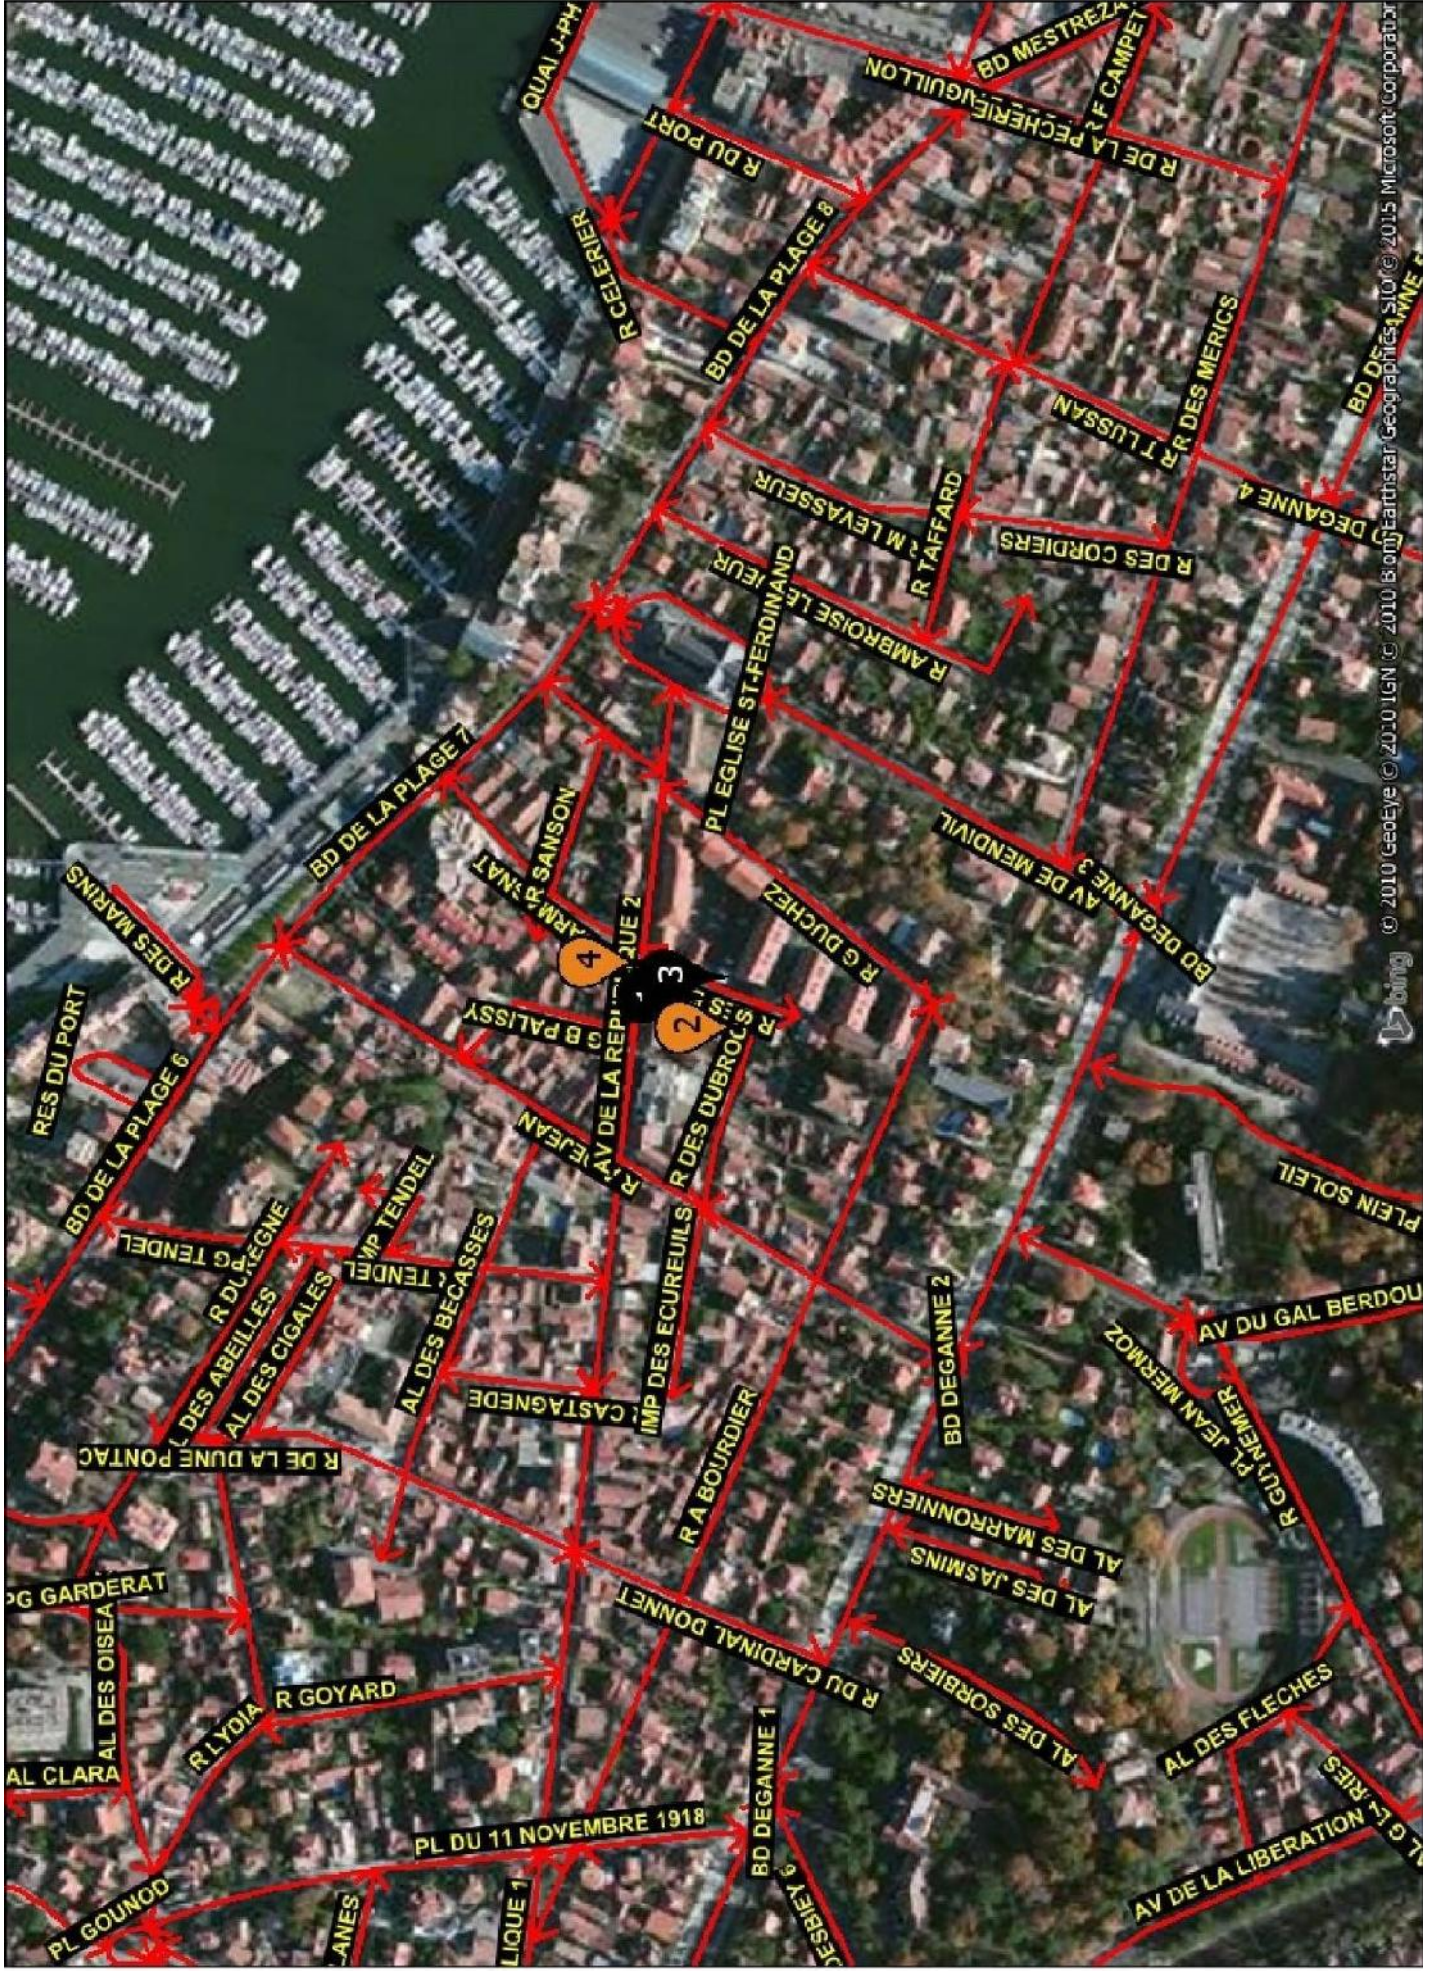
**Zone : Saint Ferdinand / MK-R DES ECOLES**

N°	Handicaps	Photo	Elément de la chaîne de déplacement	Fonction	Point d'analyse	Préconisation	Quantitatif	Prix estimatif	Observation	Priorité
MK1			Circulation horizontale	Circulation	Profil en travers	PC1 : (Devers latéral du cheminement trop fort) <b>IMPOSSIBILITE TECHNIQUE</b> : Application d'une mesure alternative <b>Note</b> : <i>Concerne les accès aux habitations &gt; impossibilité technique du fait que cela bloquerait l'accès aux habitations en voiture.</i>	PC1 : 9 Mesure organisationnelle  <b>Total : 0 € HT</b>	PC1 : 0 € HT  <b>Total : 0 € HT</b>		2
MK2			Circulation horizontale	Circulation	Largeur	PC1 : (Largeur du cheminement insuffisante) Aménagement d'un passage de 1,40m en élargissant le cheminement piéton par reprise du trottoir <b>Note</b> : <i>Praticable.</i>	PC1 : 150 ml  <b>Total : 54000 € HT</b>	PC1 : 54000 € HT  <b>Total : 54000 € HT</b>		2
MK3			Obstacle permanent	Utilisation	Largeur de passage, détection, et contraste	PC1 : (Rétrécissement ponctuel non praticable) <b>IMPOSSIBILITE TECHNIQUE</b> : Application d'une mesure alternative <b>Note</b> : <i>Traité avec l'élargissement du cheminement - &gt; Cf. point précédent.</i>	PC1 : 1 Mesure organisationnelle  <b>Total : 0 € HT</b>	PC1 : 0 € HT  <b>Total : 0 € HT</b>		2

MK4			Obstacle permanent	Utilisation	Largeur de passage, détection, et contraste	PC1 : (Rétrécissement ponctuel non conforme) Agrandir le passage en déplaçant l'obstacle hors du cheminement + reprise du revêtement <b>Note</b> : <i>Praticable.</i>	PC1 : 4 u  <b>Total : 2000 € HT</b>	PC1 : 2000 € HT  <b>Total : 2000 € HT</b>		3
<b>TOTAL DE LA ZONE:</b>								<b>56000 € HT</b>

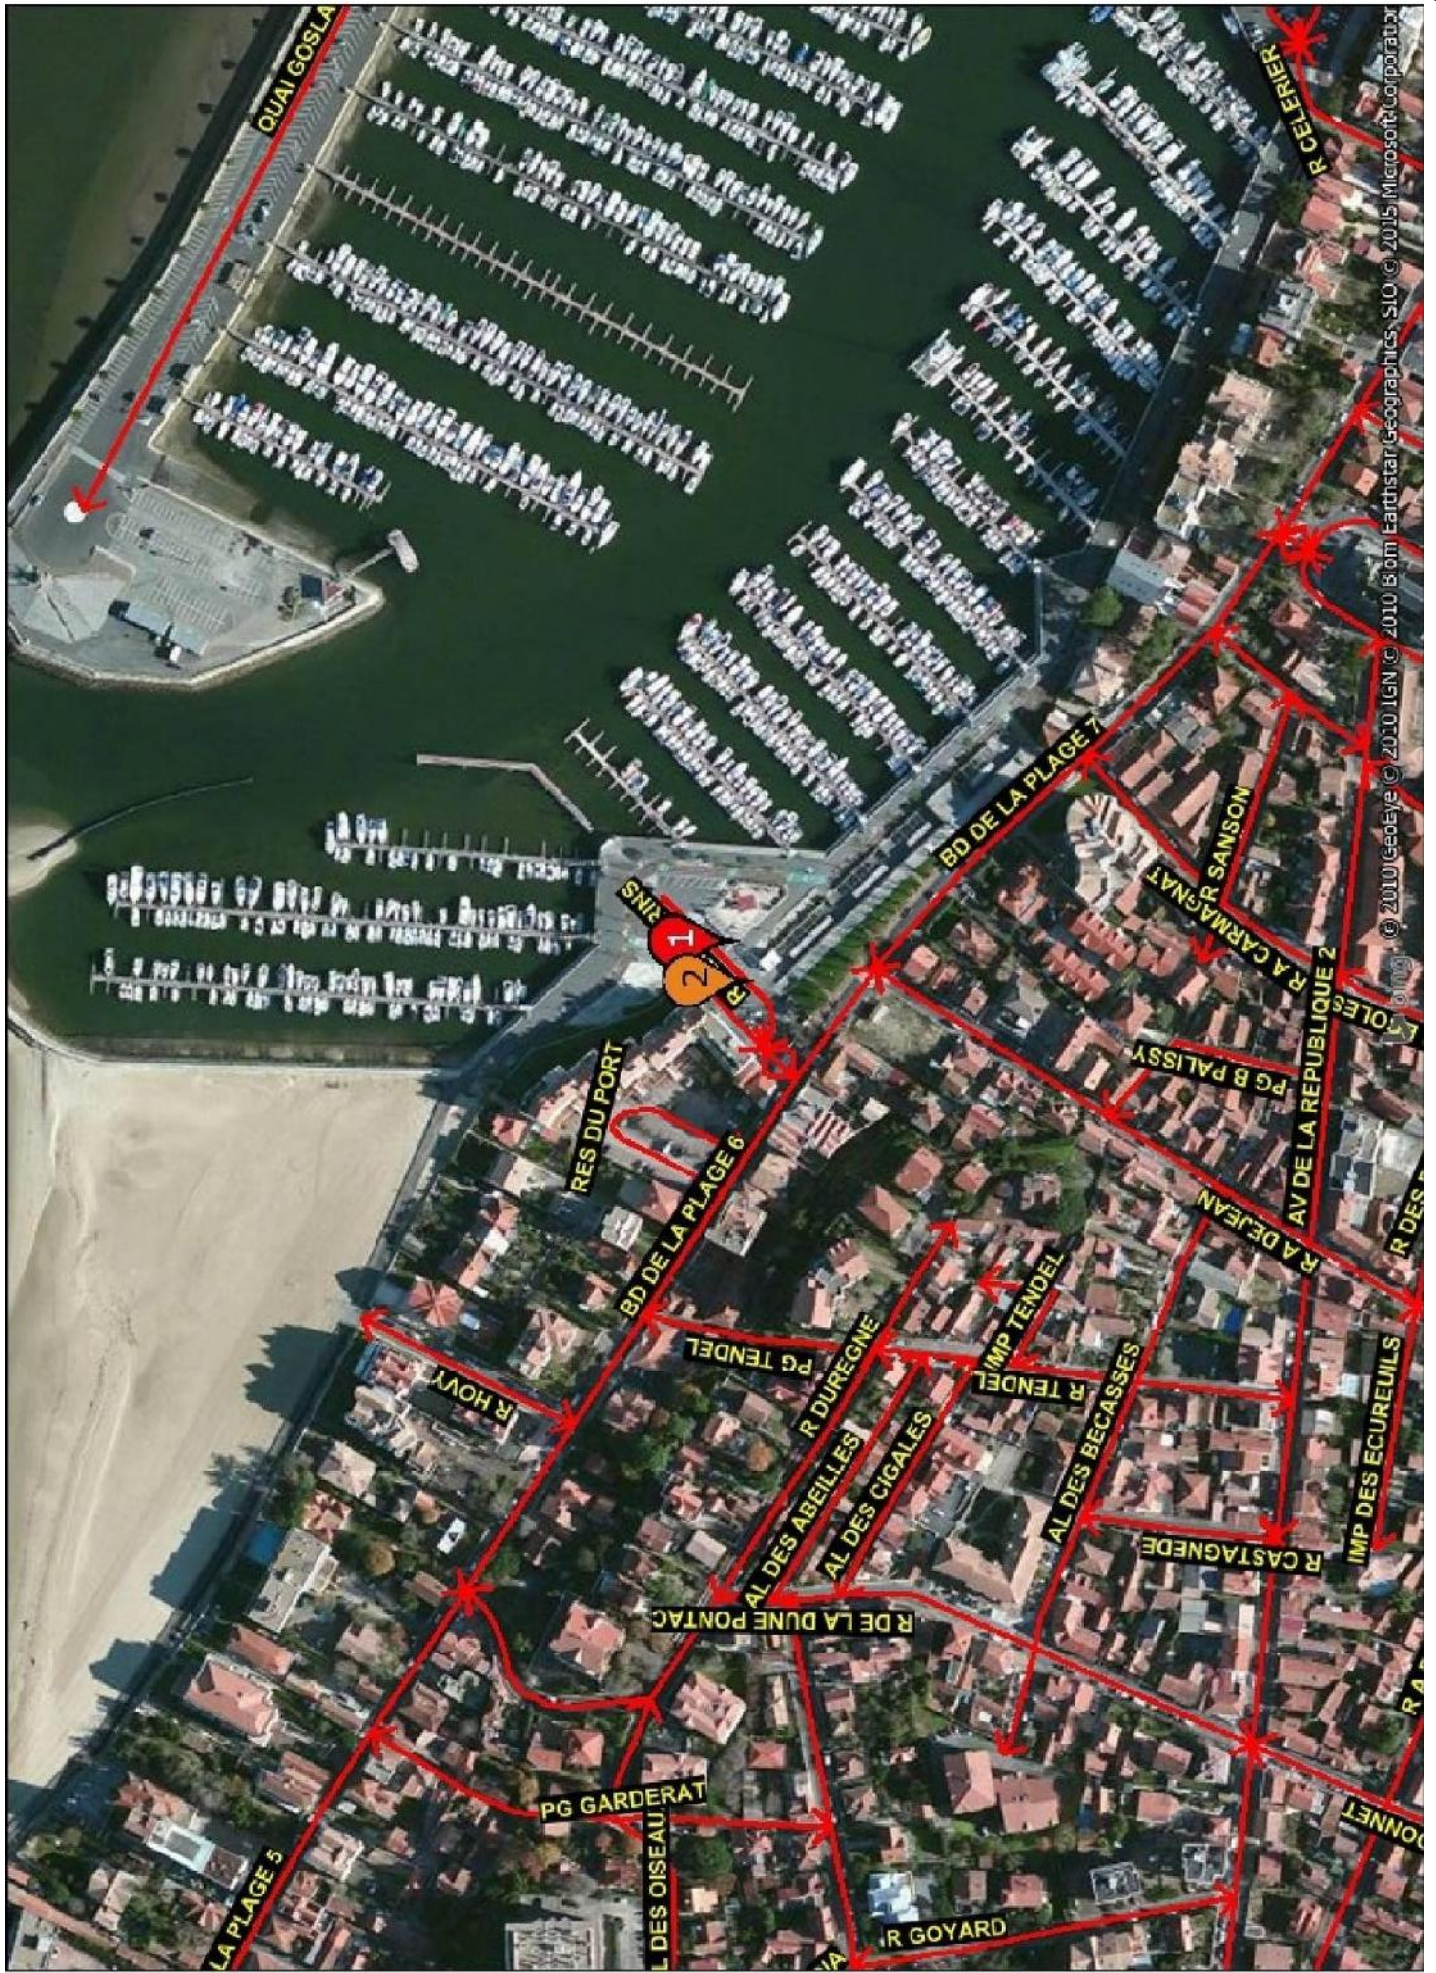
Zone : Saint Ferdinand / MN-R DES MARINS

N°	Handicaps	Photo	Elément de la chaîne de déplacement	Fonction	Point d'analyse	Préconisation	Quantitatif	Prix estimatif	Observation	Priorité
MN1			Circulation horizontale	Circulation	Largeur	PC1 : (Absence de cheminement piéton sécurisé) Sécuriser le cheminement, notamment par la création d'un cheminement adapté type marquage au sol + potelets	PC1 : 20 ml	PC1 : 5500 € HT Total : 5500 € HT		1
MN2			Circulation horizontale	Sécurité	Qualité du Revêtement	PC1 : (Revêtement dégradé) Améliorer la circulation, notamment en stabilisant le sol par la pose d'un revêtement conforme type pavé (non irrégulier, non glissant, sans obstacles et sur une largeur de 1,40m) <i>Note : Fraiciable.</i>	PC1 : 4 ml	PC1 : 1540 € HT PC4 : Total : 1540 € HT		3
<b>TOTAL DE LA ZONE:</b>								<b>7040 € HT</b>

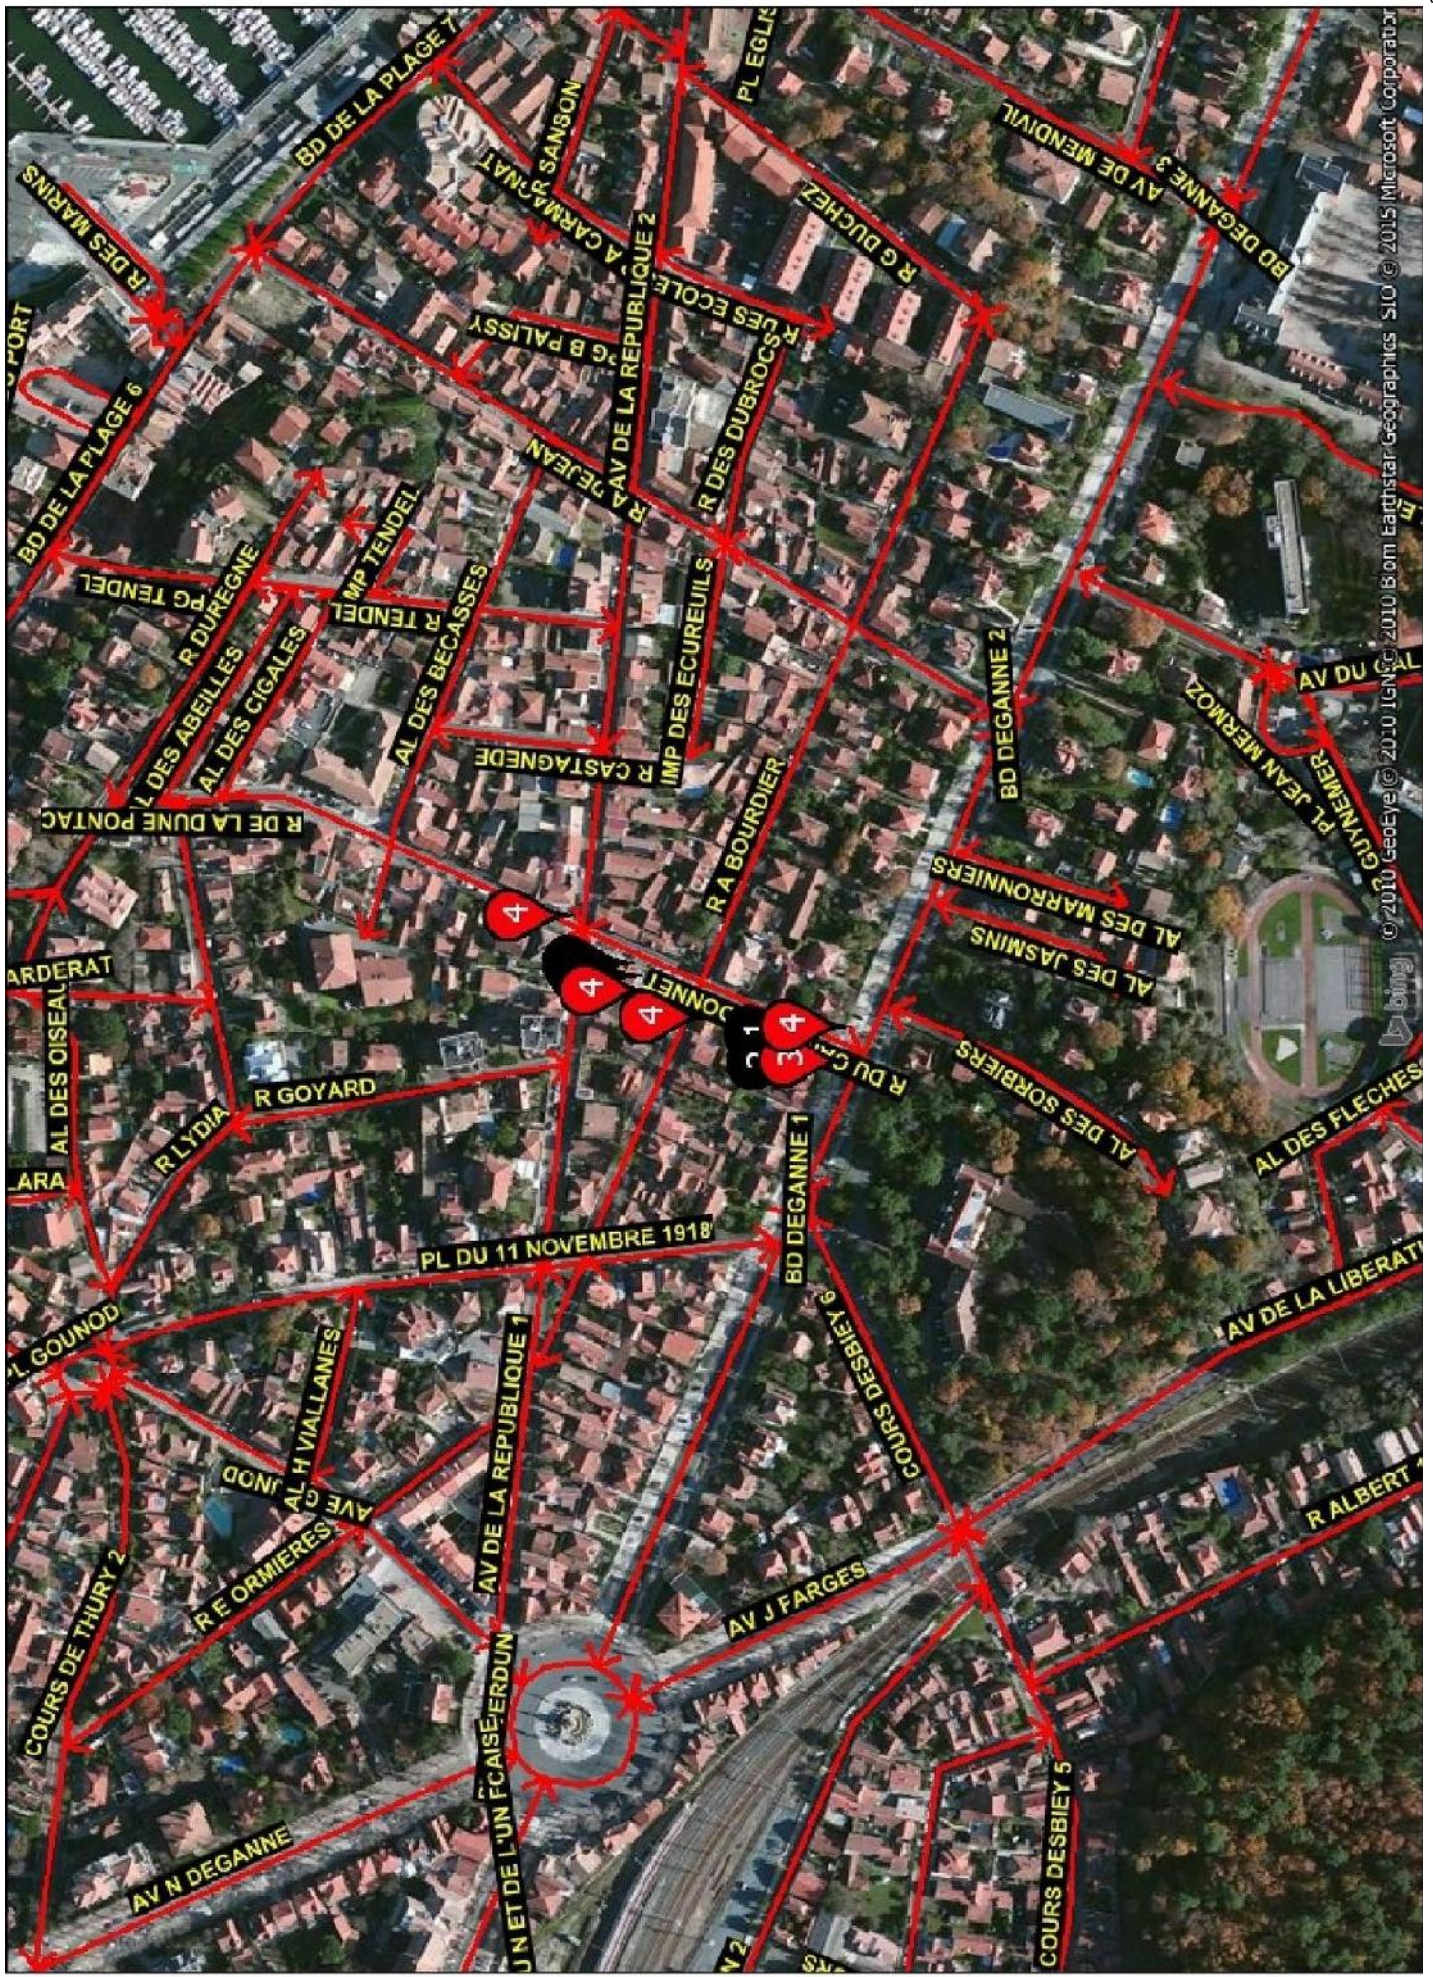
**Zone : Saint Ferdinand / MP-R DU CARDINAL DONNET**

N°	Handicaps	Photo	Elément de la chaîne de déplacement	Fonction	Point d'analyse	Préconisation	Quantitatif	Prix estimatif	Observation	Priorité
MP1			Circulation horizontale	Circulation	Profil en travers	<b>PC1</b> : (Devers latéral du cheminement trop fort) <b>IMPOSSIBILITE TECHNIQUE</b> : Application d'une mesure alternative <b>Note</b> : <i>Concerne les accès aux habitations -&gt; impossibilité technique du fait que cela bloquerait l'accès aux habitations en voiture.</i>	<b>PC1</b> : 9 Mesure organisationnelle	<b>PC1</b> : 0 € HT <b>Total</b> : 0 € HT		2
MP2			Obstacle permanent	Utilisation	Largeur de passage, détection, et contraste	<b>PC1</b> : (Rétrécissement ponctuel non praticable) <b>IMPOSSIBILITE TECHNIQUE</b> : Application d'une mesure alternative <b>Note</b> : <i>Impossible de déplacer l'obstacle. En effet, comme il s'agit d'un poteau électrique, le déplacement de l'obstacle entraînerait toute une réinstallation électrique.</i>	<b>PC1</b> : 5 Mesure organisationnelle	<b>PC1</b> : 0 € HT <b>Total</b> : 0 € HT		1

MP3			Traversee globale	Sécurité	Caractéristiques de la traversée (normes de BEV susceptibles de modification)	<b>PC3</b> : (Absence de BEV) Sécuriser la traversée par implantation de bandes d'éveil de vigilance de type thermocole au droit de la traversée. <b>PC8</b> : (Passage piéton non délimité) Implantation de repères tactiles latéraux pour améliorer le guidage des personnes déficientes visuelles	<b>PC3</b> : 3 ml <b>PC8</b> : 12 ml	<b>PC3</b> : 495 € HT <b>PC8</b> : 1980 € HT <b>Total</b> : 2475 € HT		2
MP4			Obstacle permanent	Utilisation	Largeur de passage, détection, et contraste	<b>PC1</b> : (Rétrécissement ponctuel non praticable) Agrandir le passage en déplaçant l'obstacle hors du cheminement + reprise du revêtement	<b>PC1</b> : 4 u	<b>PC1</b> : 2000 € HT <b>PC2</b> : <b>Total</b> : 2000 € HT		2
<b>TOTAL DE LA ZONE:</b>								<b>4475 € HT</b>

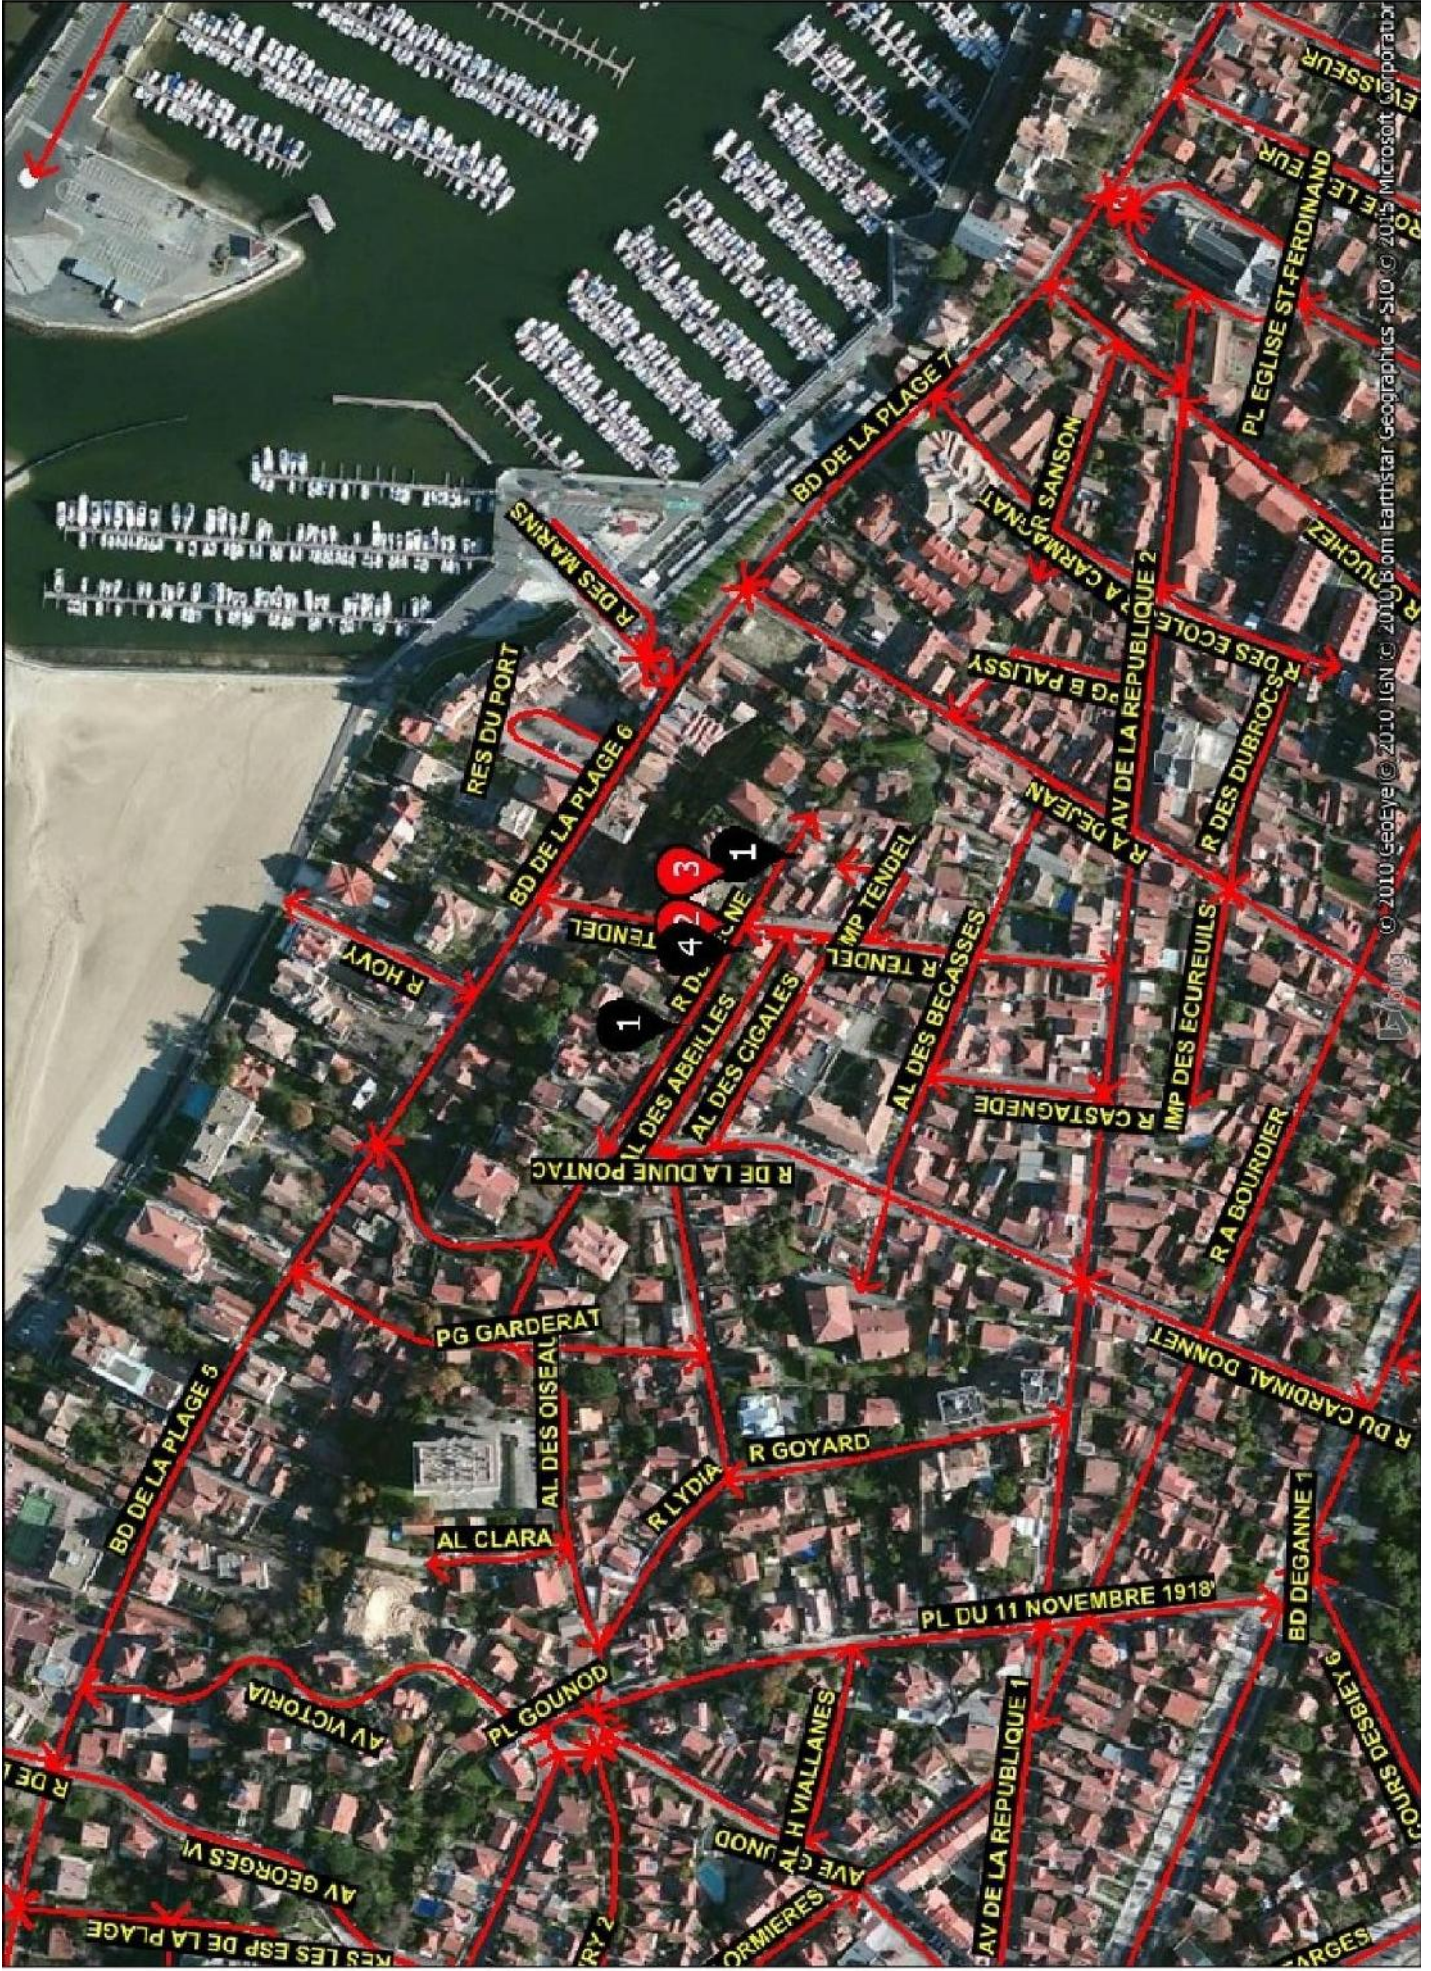
Zone : Saint Ferdinand / NC-R DUREGNE

N°	Handicaps	Photo	Elément de la chaîne de déplacement	Fonction	Point d'analyse	Préconisation	Quantitatif	Prix estimatif	Observation	Priorité
NC1			Circulation horizontale	Circulation	Profil en travers	<p>PC1 : (Devers latéral du cheminement trop fort) IMPOSSIBILITE TECHNIQUE : Application d'une mesure alternative</p> <p><b>Note : Concerne les accès aux habitations -&gt; Impossibilité technique du fait que cela bloquerait l'accès aux habitations en voiture.</b></p>	<p>PC1 : 17 Mesure organisationnelle</p>	<p>PC1 : 0 € HT</p> <p>Total : 0 € HT</p>		2
NC2			Traversée globale	Sécurité	Caractéristiques de la traversée (normes de BEV susceptibles de modification)	<p>PC1 : (Traversée non-conforme) Sécuriser la traversée : revoir la configuration de la traversée (abaisse, BEV, marquage, potelets, guidage)</p> <p><b>Note : Prévoir des traversées conformes pour éviter une rupture du cheminement piéton et le sécuriser.</b></p>	<p>PC1 : 2</p>	<p>PC1 : 4600 € HT</p> <p>Total : 4600 € HT</p>		2

NC3			Circulation horizontale	Circulation	Largeur	<p>PC1 : (Largeur du cheminement insuffisante) Aménagement d'un passage de 1.40m en élargissant le cheminement piéton par reprise du trottoir</p> <p><b>Note : (Largeur de cheminement non conforme) IMPOSSIBILITE TECHNIQUE : Compte tenu de la largeur actuelle de la voirie, la création d'un cheminement piéton protégé ne semble pas envisageable</b></p>	<p>PC1 : 150 ml</p>	<p>PC1 : 0 € HT</p> <p>Prix opt. : 0 € HT</p> <p>Total : 0 € HT</p>		1
NC4			Obstacle permanent	Utilisation	Largeur de passage, détection, et contraste	<p>PC1 : (Retrécissement ponctuel non praticable) IMPOSSIBILITE TECHNIQUE : Application d'une mesure alternative</p> <p><b>Note : Impossible de déplacer l'obstacle. En effet, comme il s'agit d'un poteau électrique, le déplacement de l'obstacle entraînerait toute une réinstallation électrique.</b></p>	<p>PC1 : 1 Mesure organisationnelle</p>	<p>PC1 : 0 € HT</p> <p>Total : 0 € HT</p>		1
