**PLAN D'AMENAGEMENT DE LA VOIRIE ET DES ESPACES PUBLICS**

**Ville d'Arcachon**

**Quartier du Moulleau**

**Réf. Mission :** AC/15900048

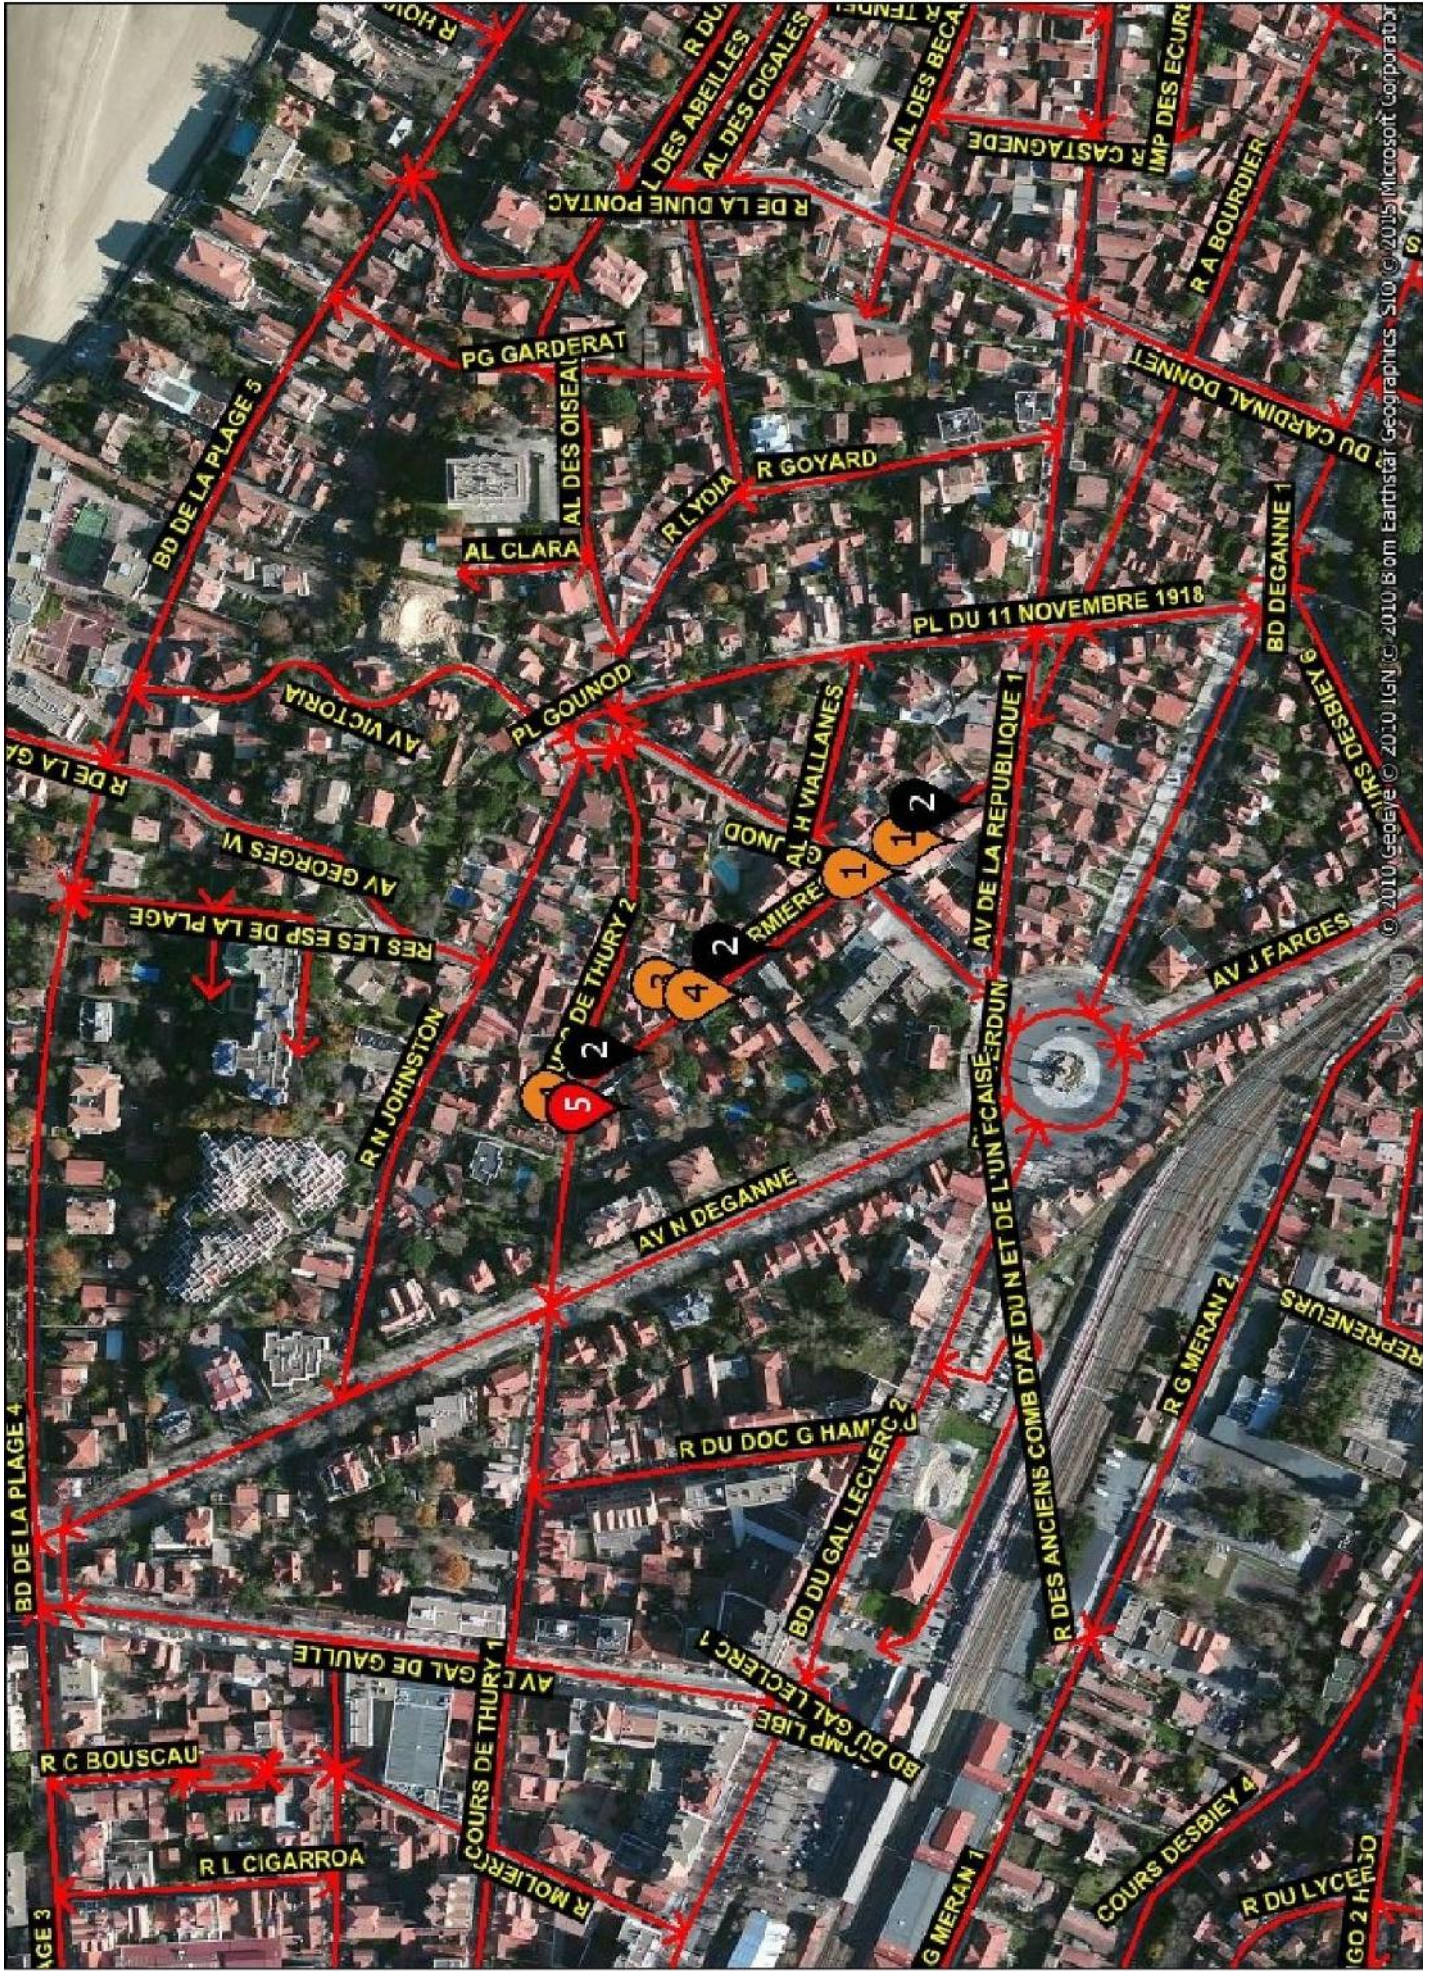
Zone : Saint Ferdinand / NE-R E ORMIERES

N°	Handicaps	Photo	Elément de la chaîne de déplacement	Fonction	Point d'analyse	Préconisation	Quantitatif	Prix estimatif	Observation	Priorité
NE1			Obstacle permanent	Utilisation	Largeur de passage, détection, et contraste	<b>PC1 :</b> (Rétrécissement ponctuel non conforme) Agrandir le passage en déplaçant l'obstacle hors du cheminement + reprise du revêtement <b>Note :</b> Concerne 3 linteaux	<b>PC1 :</b> 3 u <b>Prix opt. :</b> 10800 € HT <b>Total :</b> 10800 € HT		3	
NE2			Circulation horizontale	Circulation	Profil en travers	<b>PC1 :</b> (Devers latéral du cheminement trop fort) IMPOSSIBILITE TECHNIQUE : Application d'une mesure alternative <b>Note :</b> Concerne les accès aux habitations -> impossibilité technique du fait que cela bloquerait l'accès aux habitations en voiture.	<b>PC1 :</b> 17 Mesure organisationnelle	<b>PC1 :</b> 0 € HT <b>Total :</b> 0 € HT		2
NE3			Circulation horizontale	Sécurité	Qualité du Revêtement	<b>PC1 :</b> (Revêtement dégradé) Améliorer la circulation, notamment en stabilisant le sol par la pose d'un revêtement conforme type pavé (non meuble, non glissant, sans obstacles et sur une largeur de 1,40m)	<b>PC1 :</b> 10 ml <b>PC2 :</b> <b>PC4 :</b> <b>Total :</b> 3850 € HT		3

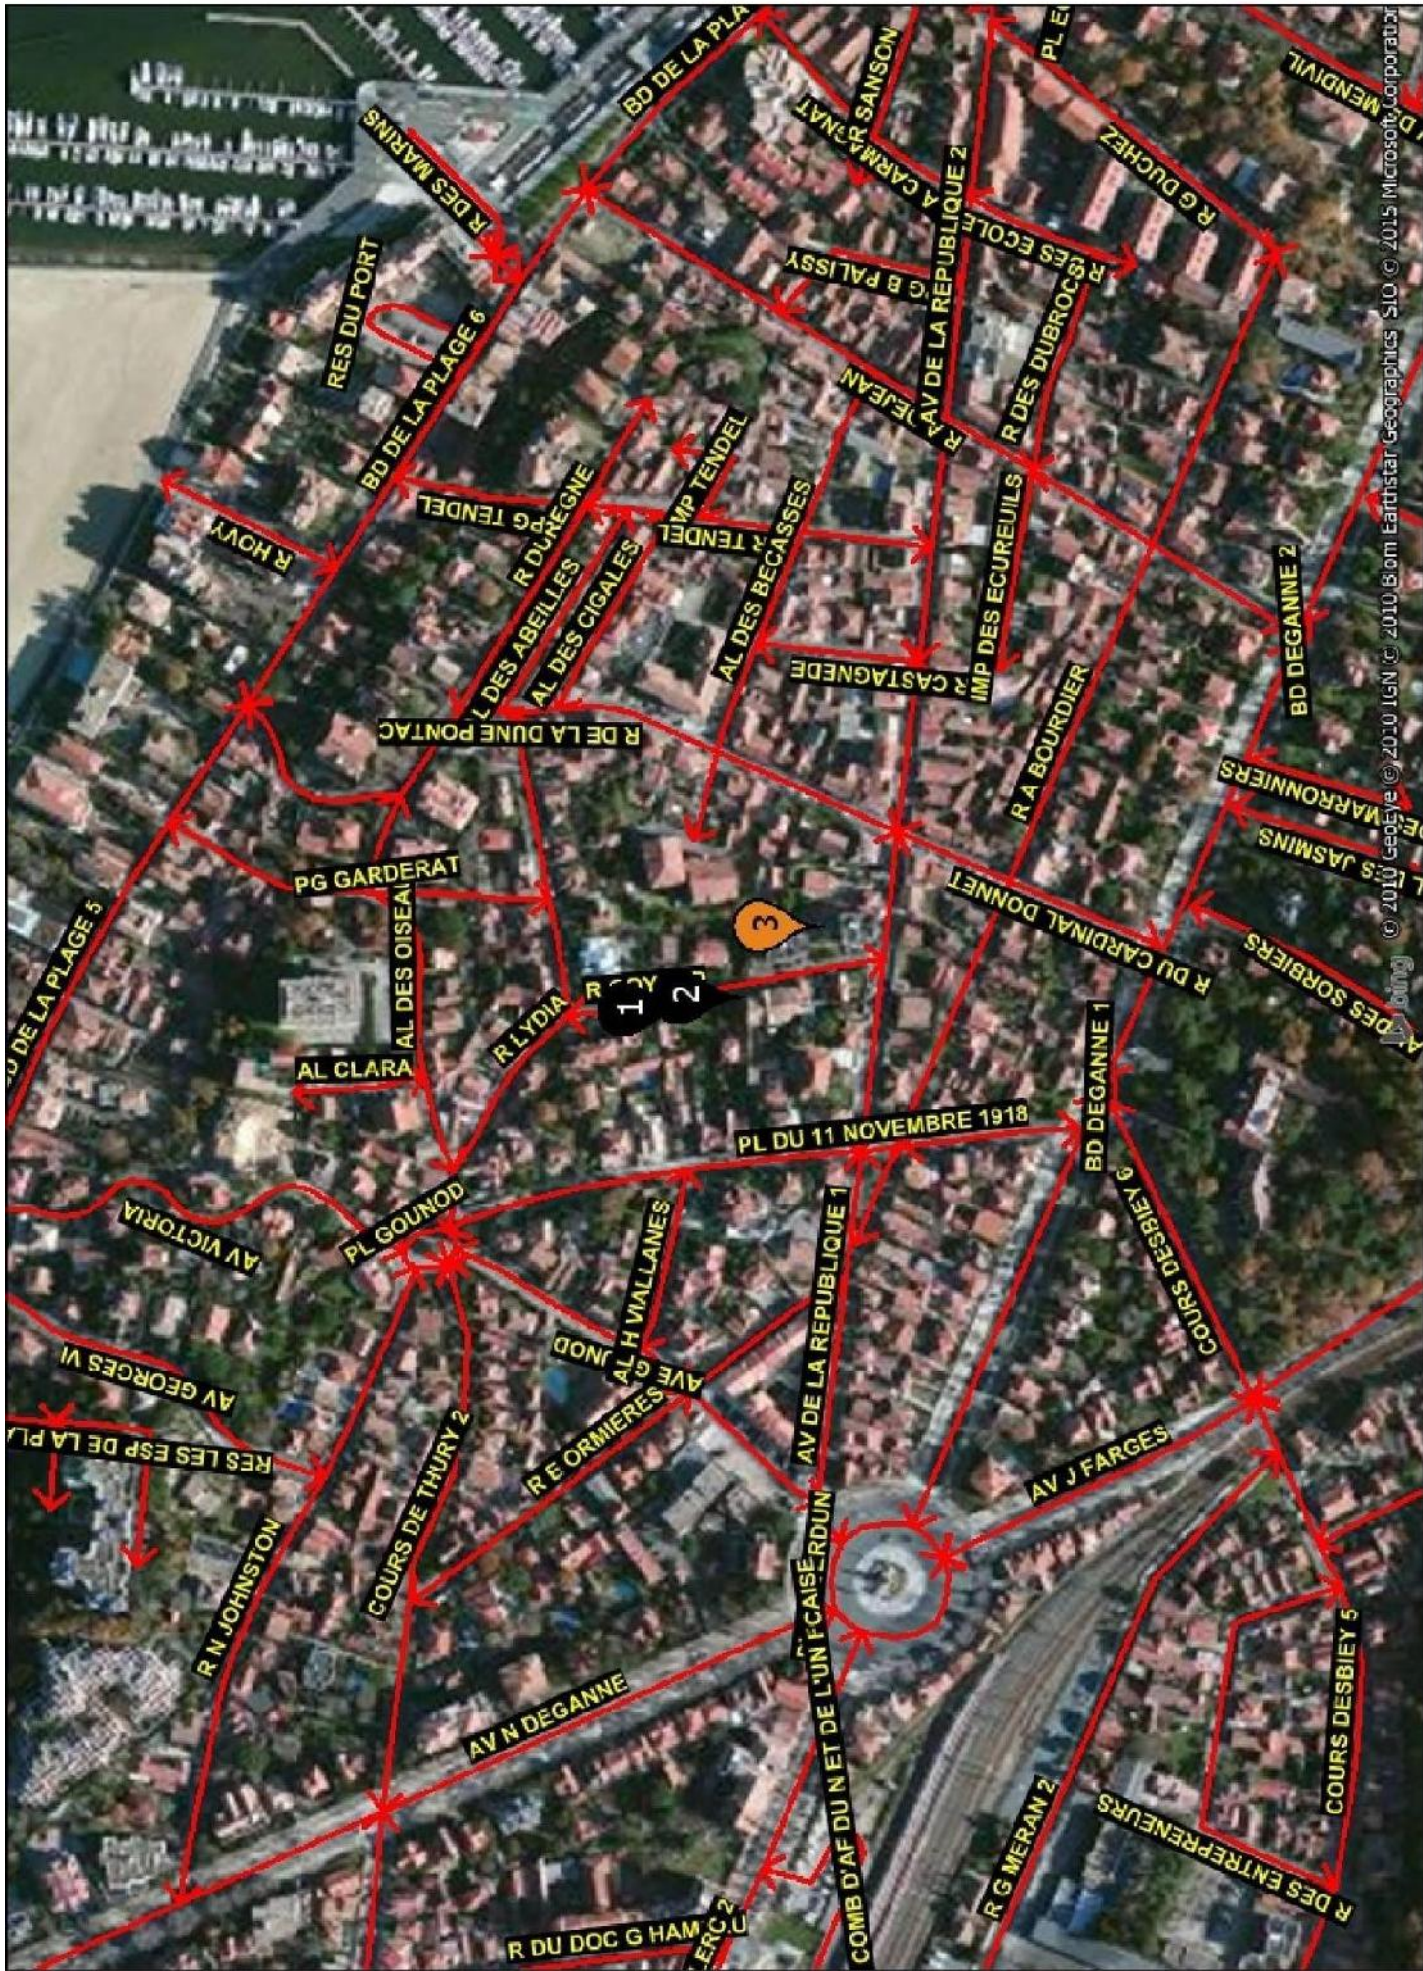
Zone : Saint Ferdinand / NO-R GOYARD

Circulation horizontale	Circulation	Largeur	<b>PC1</b> : (Largeur du cheminement insuffisante) Aménagement d'un passage de 1,40m en élargissant le cheminement piéton par reprise du trottoir <b>Note</b> : <i>Concerne les 2 côtés de la chaussée -&gt; l'élargissement du cheminement piéton entraîne un rétrécissement de la chaussée à 1 voie.</i>	<b>PC1</b> : 400 ml	<b>PC1</b> : 144000 € HT <b>Total</b> : 144000 € HT		2
<b>TOTAL DE LA ZONE:</b>								144000 € HT

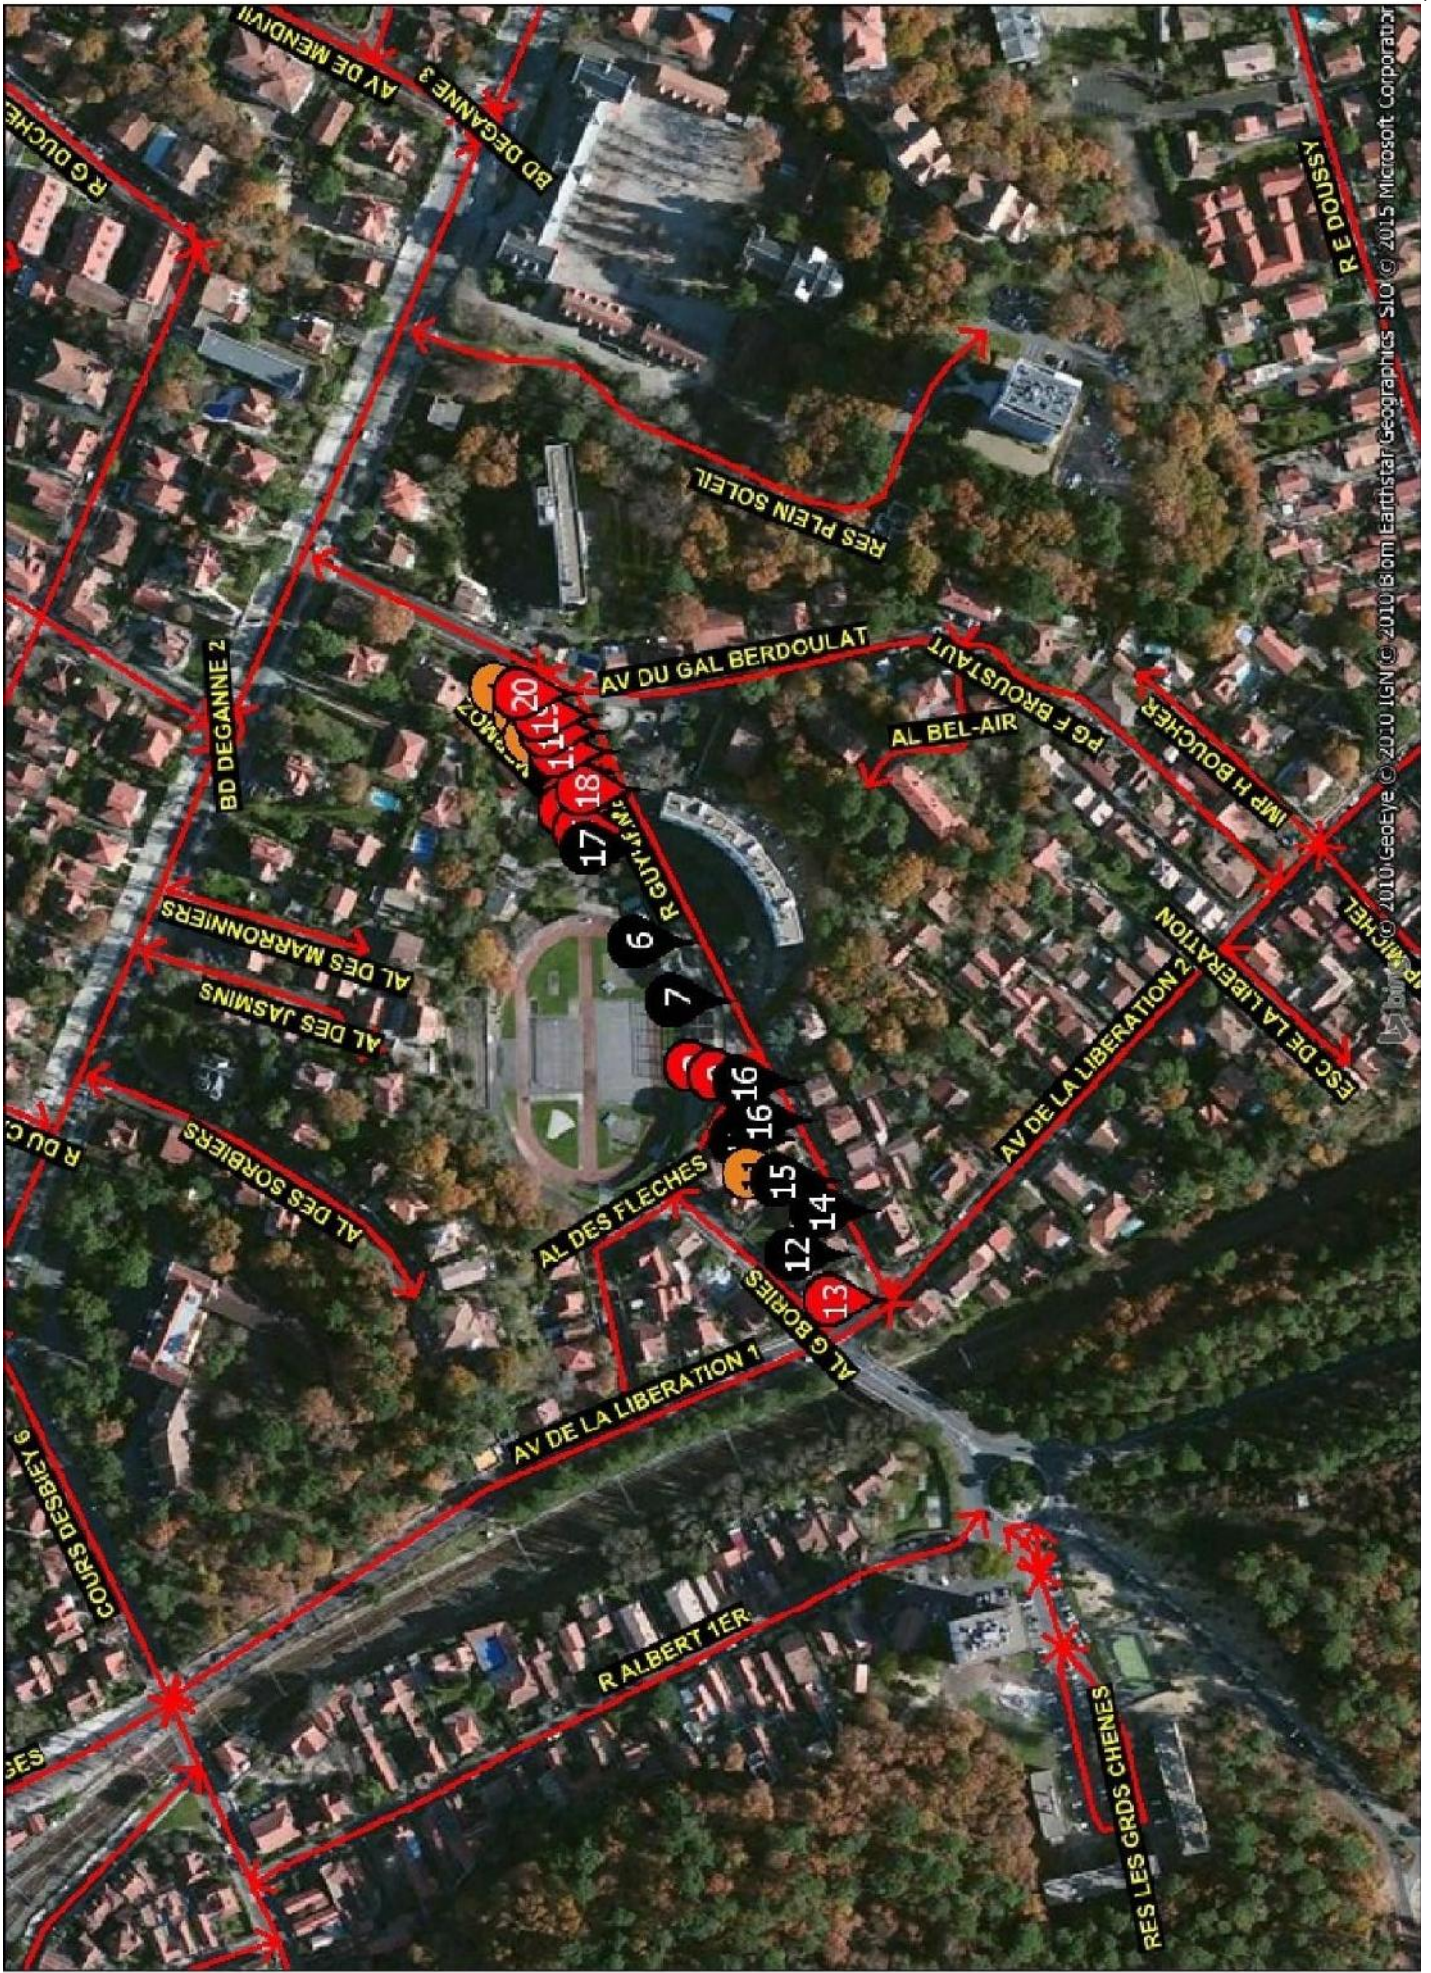
**Zone : Saint Ferdinand / NQ-R GUYNEMER**

N°	Handicaps	Photo	Elément de la chaîne de déplacement	Fonction	Point d'analyse	Préconisation	Quantitatif	Prix estimatif	Observation	Priorité
NQ1			Obstacle permanent	Utilisation	Largeur de passage, détection, et contraste	<b>PC1</b> : (Rétrécissement ponctuel non conforme) Aménagement d'un passage de 1,40m en élargissant le cheminement piéton (base élargissement de trottoir) <i>Note</i> : <i>Flargir le cheminement par reprise du revêtement au niveau de chaque obstacle.</i>	<b>PC1</b> : 6 ml  <b>Total</b> : 2160 € HT	<b>PC1</b> : 2160 € HT  <b>Total</b> : 2160 € HT		1
NQ2			Circulation horizontale	Circulation	Pente	<b>PC1</b> : (Pente trop abrupte) IMPOSSIBILITE TECHNIQUE : Application d'une mesure alternative <i>Note</i> : <i>Impossibilité technique liée à la topographie.</i>	<b>PC1</b> : 1 Mesure organisationnelle	<b>PC1</b> : 0 € HT  <b>Total</b> : 0 € HT		1
NQ3			Traversée globale	Sécurité	Caractéristiques de la traversée (normes de BEV susceptibles de modification)	<b>PC3</b> : (Absence de BEV) Sécuriser la traversée par implantation de bandes d'éveil de vigilance de type thermocollé au droit de la traversée.  <b>PC4</b> : (Marquage au sol inexistant ou non-conforme) Faciliter le repérage de la traversée par la pose d'un nouveau marquage au sol	<b>PC3</b> : 3 ml  <b>PC4</b> : 1 u (base traversée 6m)	<b>PC3</b> : 495 € HT  <b>PC4</b> : 150 € HT  <b>Total</b> : 645 € HT		2

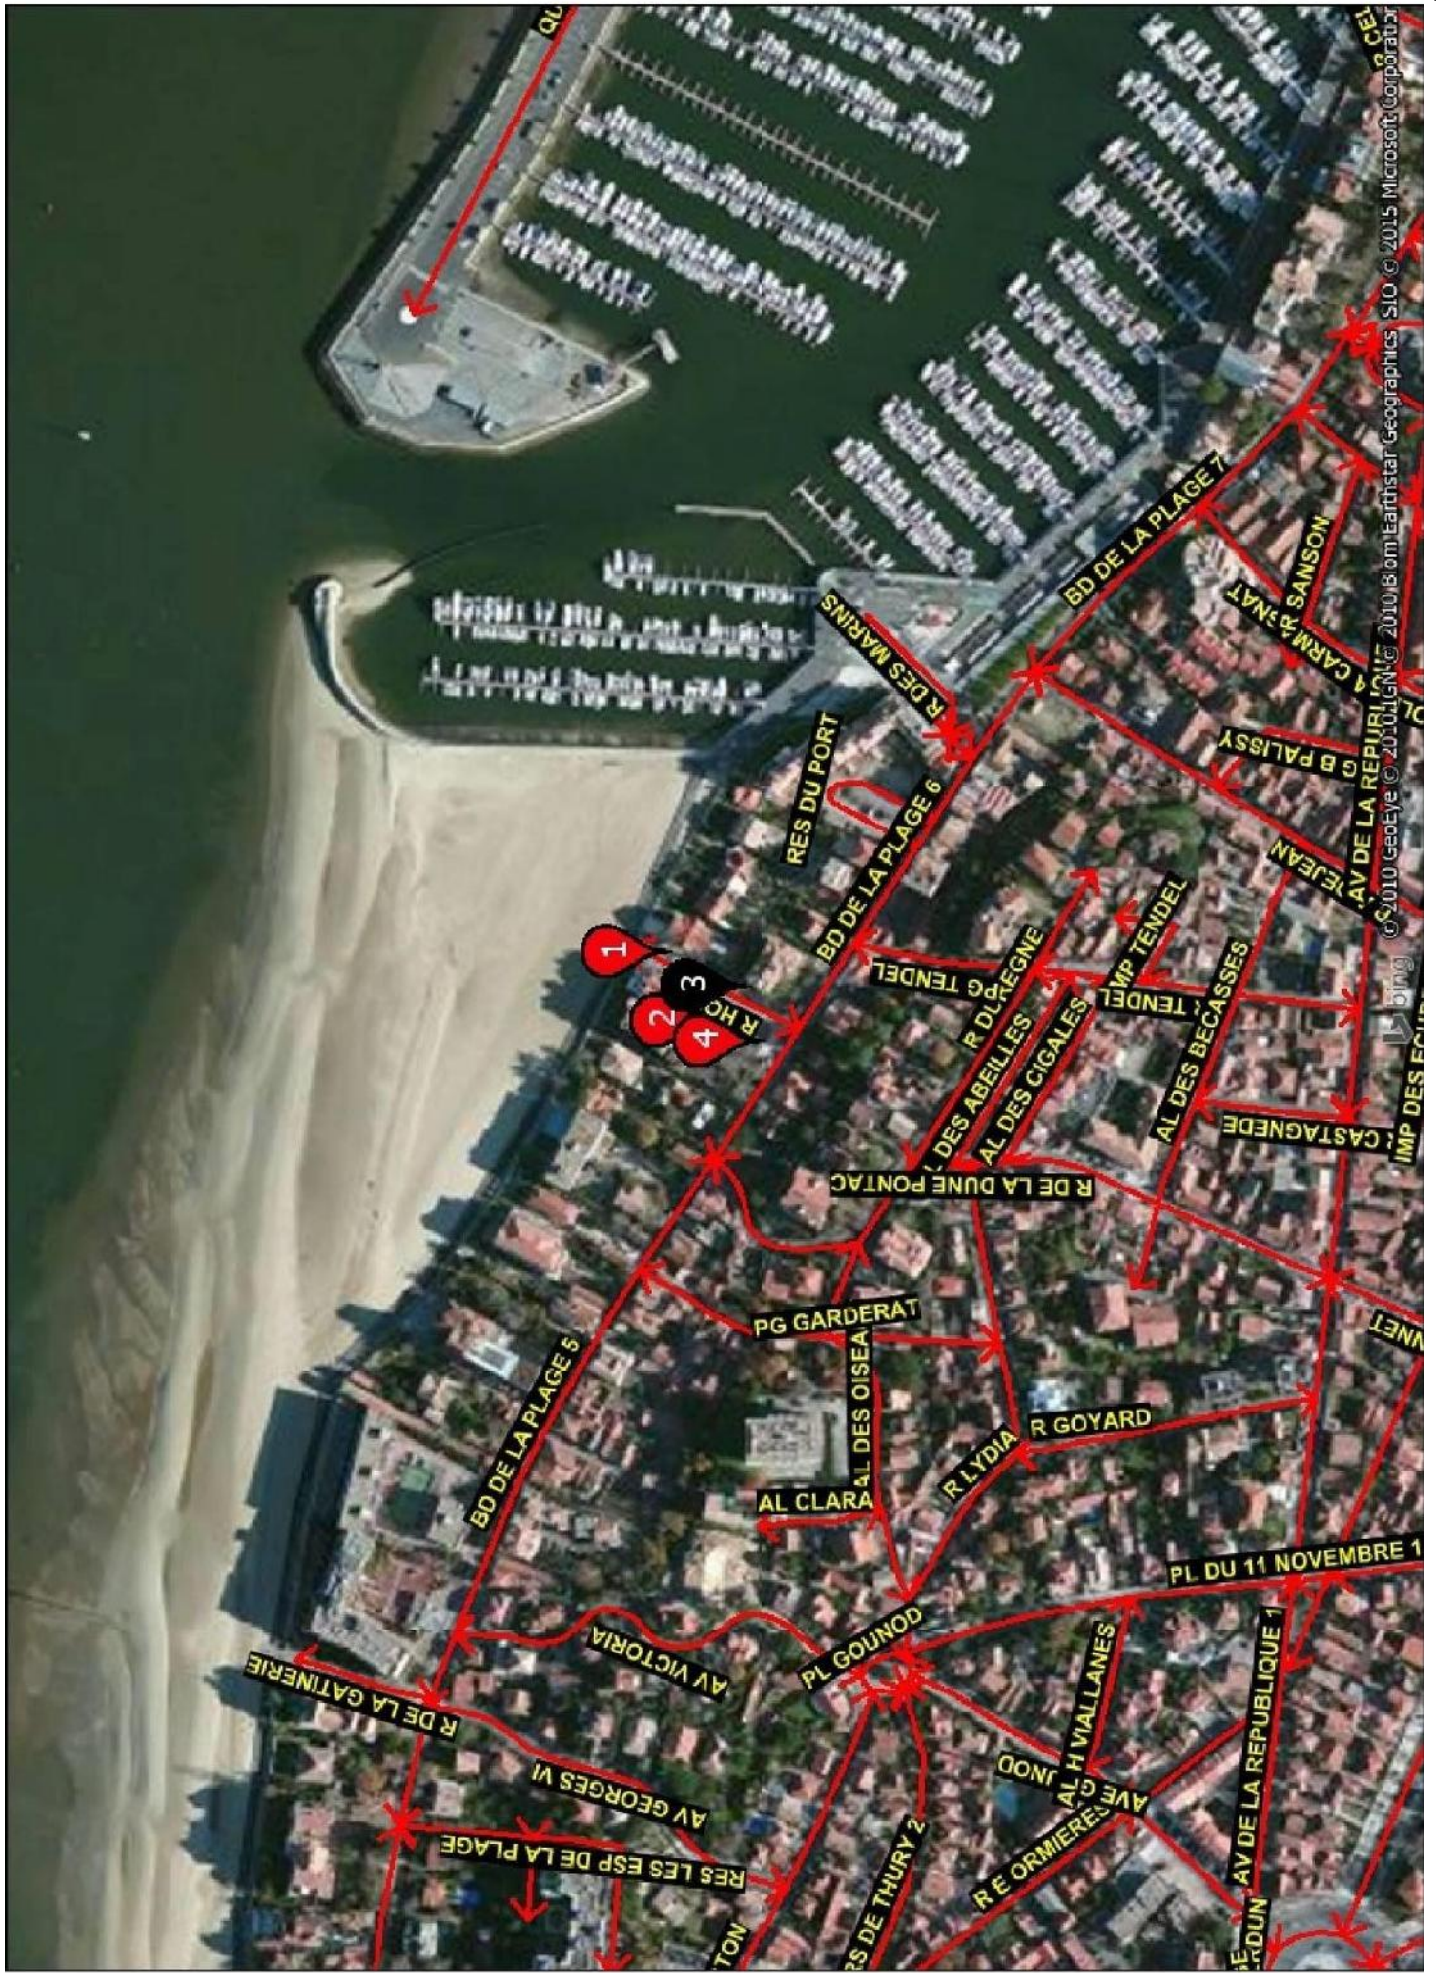
Zone : Saint Ferdinand / NS-R HOVY

N°	Handicaps	Photo	Elément de la chaîne de déplacement	Fonction	Point d'analyse	Préconisation	Quantitatif	Prix estimatif	Observation	Priorité
NS1			Traversee globale	Sécurité	Caractéristiques de la traversée (normes de BEV susceptibles de modification).	<b>PC1</b> : (Traversee non-conforme) Sécuriser la traversée : revoir la configuration de la traversée (abaissée, BEV, marquage, potelets, guidage) <b>Note</b> : Prévoir une traversée conforme pour éviter une rupture du cheminement piéton et le sécuriser.	<b>PC1</b> : 1	<b>PC1</b> : 2300 € HT  <b>Total</b> : 2300 € HT		1
NS2			Circulation horizontale	Circulation	Largeur	<b>PC1</b> : (Largeur du cheminement insuffisante) Aménagement d'un passage de 1,40m en élargissant le cheminement piéton par reprise du trottoir <b>Note</b> : Concerne les deux côtés de la chaussée sur une distance d'environ 50 m -> Afin de ne pas supprimer les places de stationnement un seul cheminement sera élargie	<b>PC1</b> : 100 ml	<b>PC1</b> : <b>Prix opt.</b> : 18000 € HT  <b>Total</b> : 18000 € HT		1

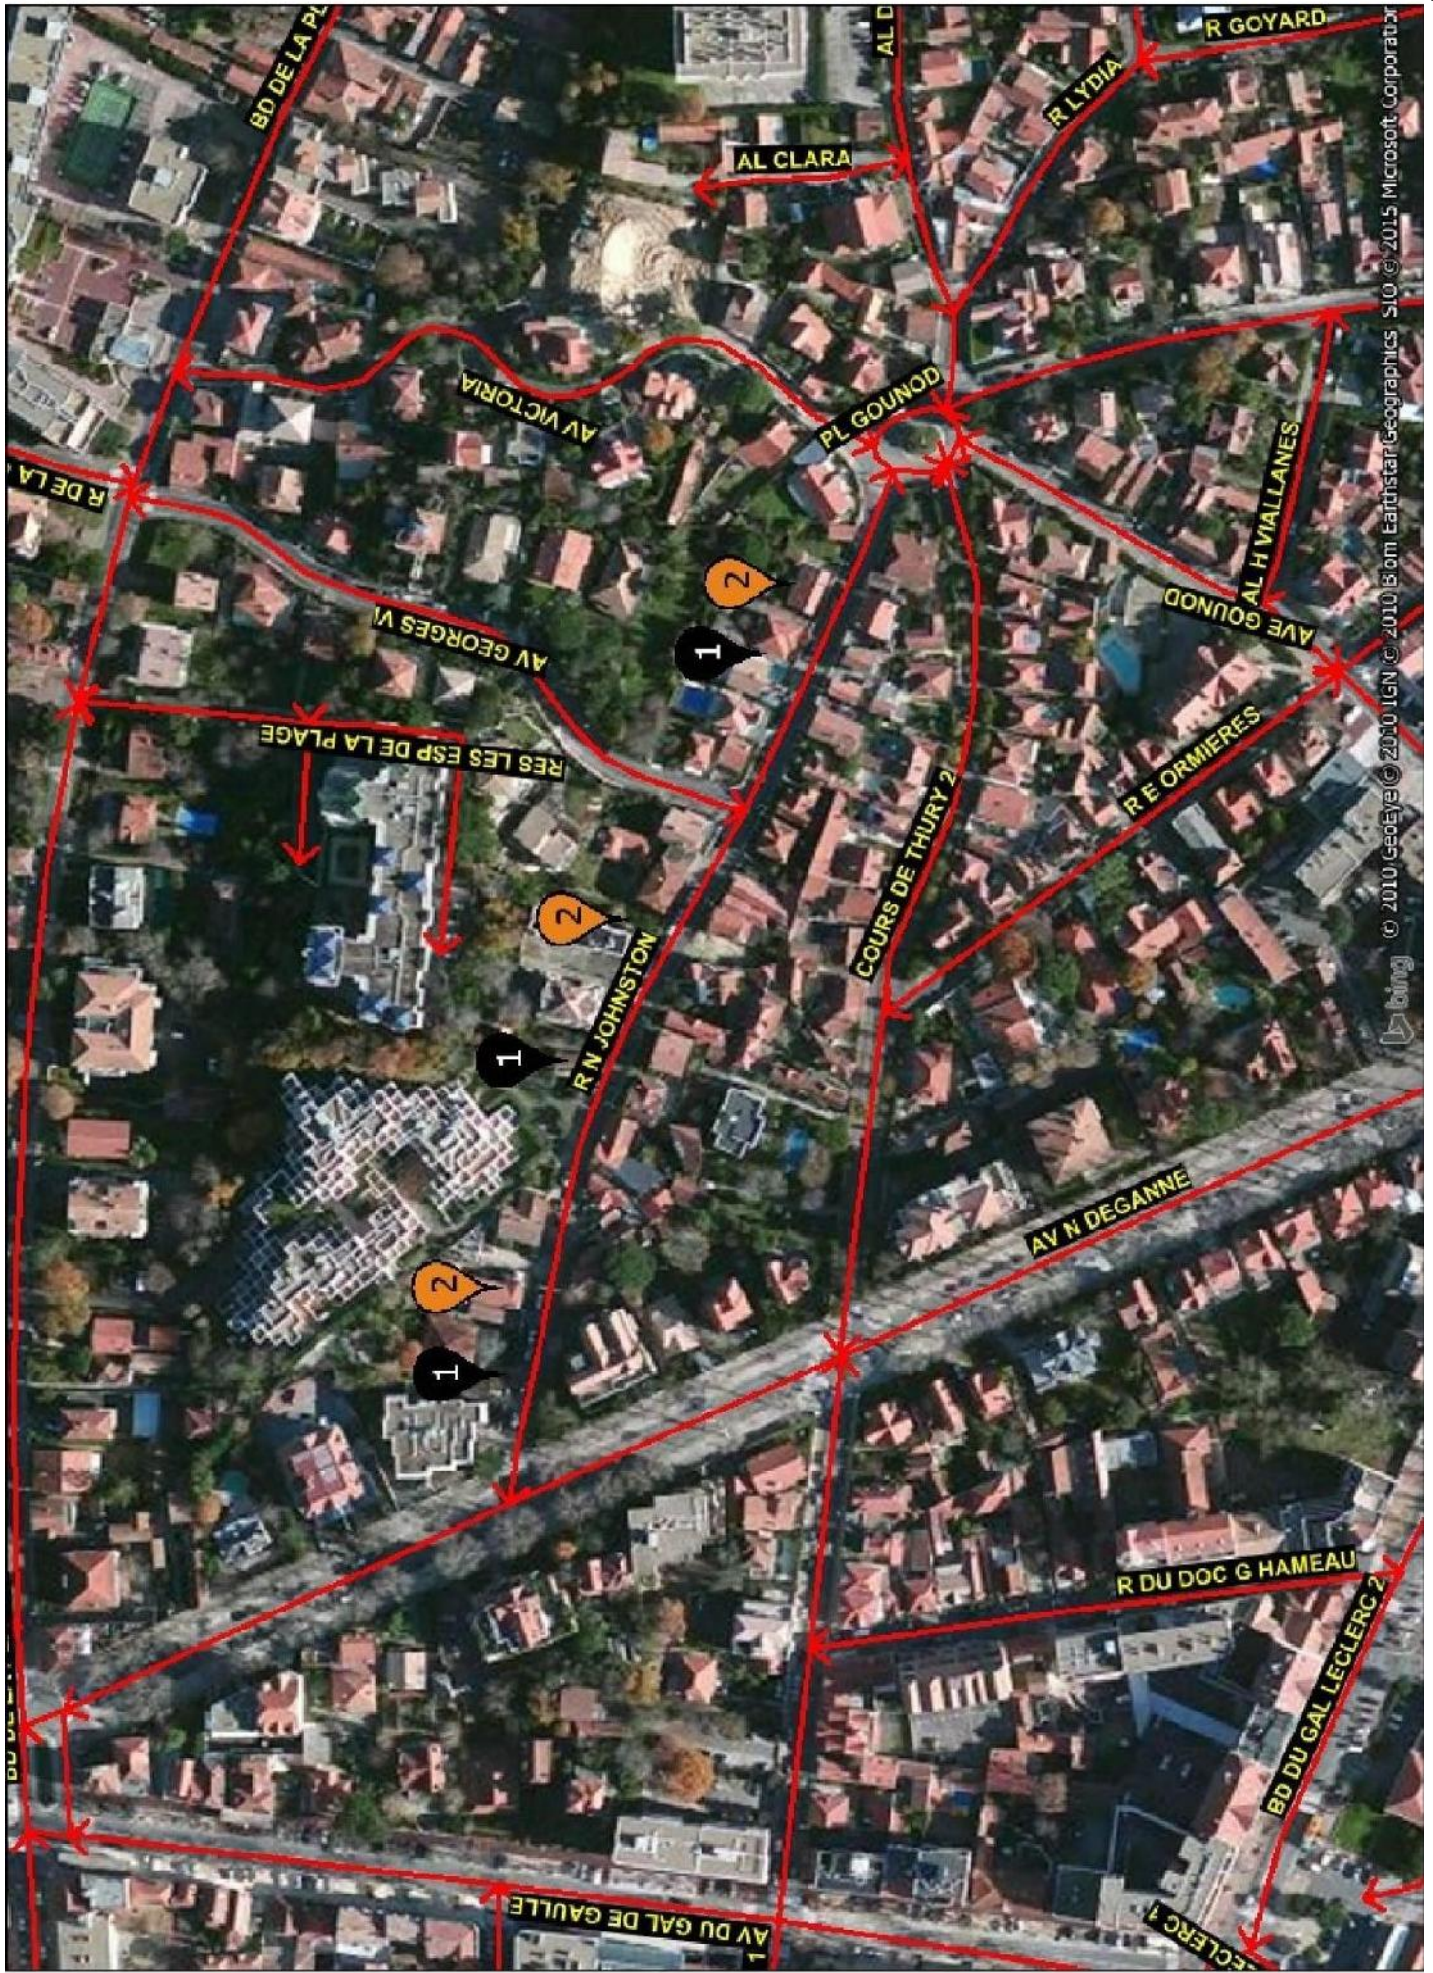
Zone : Saint Ferdinand / OHR N JOHNSTON

Obstacle permanent	Sécurité	Avails, grilles et grilles d'arbres	PC1 : (Trous et fentes non-conforme de la grille d'arbre) procéder au changement de la grille existante <b>Note</b> : Absence de grille d'arbre.	PC1 : 62 u	PC1 : 54560 € HT  Total : 54560 € HT		2
<b>TOTAL DE LA ZONE:</b>									<b>54560 € HT</b>

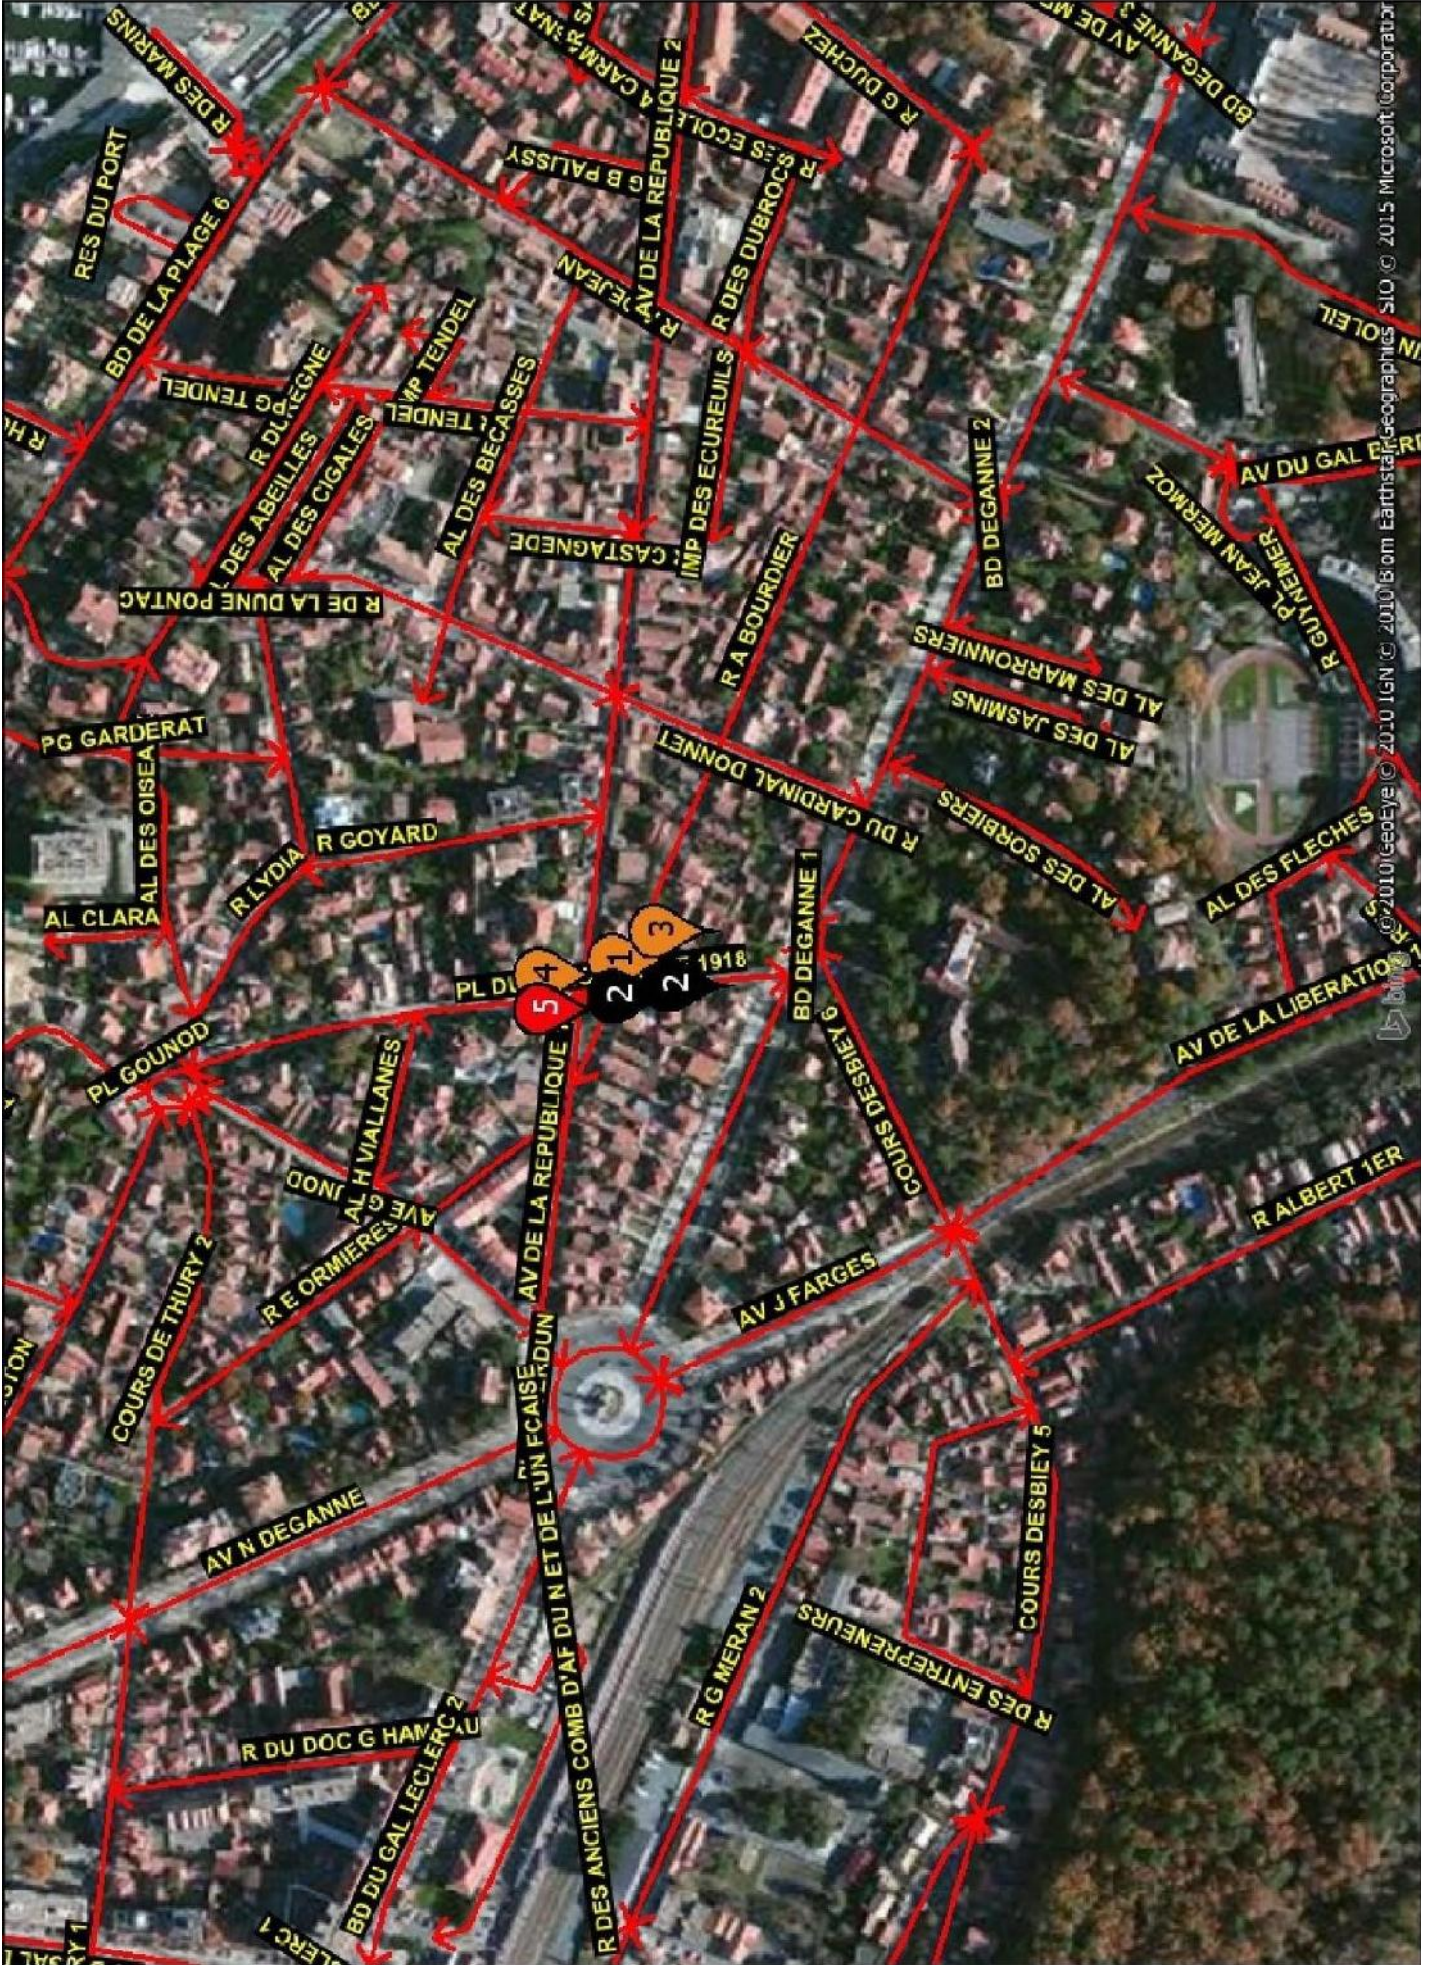
Zone : Saini Ferdinand / ON-R RT KEMP

N°	Handicaps	Photo	Elément de la chaîne de déplacement	Fonction	Point d'analyse	Préconisation	Quantitatif	Prix estimatif	Observation	Priorité
ON1			Circulation horizontale	Sécurité	Qualité du Revêtement	PC1 : (Revêtement dégradé) Améliorer la circulation, notamment en stabilisant le sol par la pose d'un revêtement conforme type bitumeux (non meuble, non glissant, sans obstacles et sur une largeur de 1,40m)	PC1 : 150 ml <b>Total : 40500 € HT</b>	<b>Total : 40500 € HT</b>		2
ON2			Circulation horizontale	Circulation	Profil en travers	PC1 : (Devers latéral du cheminement trop fort) IMPOSSIBILITE TECHNIQUE : Application d'une mesure alternative <b>Note</b> : <i>Concerne les accès aux habitations -&gt; impossibilité technique du fait que cela bloquerait l'accès aux habitations en voiture.</i>	PC1 : 4 Mesure organisationnelle	PC1 : 0 € HT <b>Total : 0 € HT</b>		2
ON3			Obstacle permanent	Utilisation	Largeur de passage, détection, et contraste	PC1 : (Rétrécissement ponctuel non conforme) Agrandir le passage en déplaçant l'obstacle hors du cheminement + reprise du revêtement	PC1 : 9 u	PC1 : 1500 € HT <b>Total : 1500 € HT</b>		3

ON4			Circulation horizontale	Sécurité	Qualité du Revêtement	PC1 : (Revêtement dégradé) Améliorer la circulation, notamment en stabilisant le sol par la pose d'un revêtement conforme type pavé (non meuble, non glissant, sans obstacles et sur une largeur de 1,40m) <b>Note</b> : <i>Praticable.</i>	PC1 : 6 ml	PC1 : 2010 € IIT <b>Total : 2310 € HT</b>		3
ON5			Circulation horizontale	Circulation	Largeur	PC1 : (Absence de cheminement piéton sécurisé) Sécuriser le cheminement, notamment par la création d'un cheminement adapté type trottoir conforme Base 1,40 m de largeur + bordure T2	PC1 : 6 ml	PC1 : 2160 € HT <b>Total : 2160 € HT</b>		1
<b>TOTAL DE LA ZONE:</b>								<b>46470 € HT</b>
